Linneryd 25:13

Rönnvägen 20

Uppdragsnummer	G38876
Besiktningsdatum	2026-06-11
Besiktningföretag	OBM Kronoberg AB
Besiktningförrättare	Thorbjörn Håkansson 0708232924
Närvarande	Fastighetsägare
Giltig till och med	2027-06-11

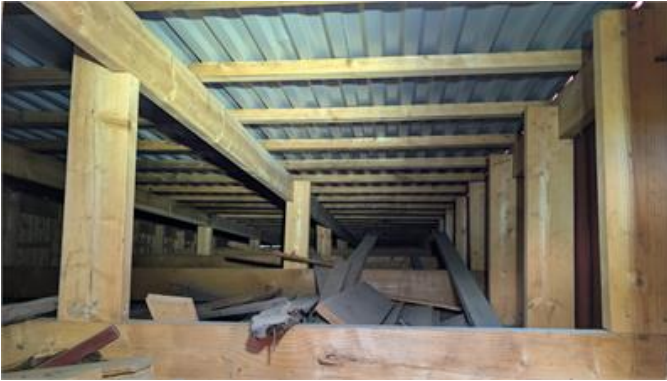
Den nya takkonstruktionen ovan garaget kan anses något enklare, då det saknas undertak och vinkelplåt mot fasaden. Detta innebär en ökad risk för att vatten kan leta sig förbi yttertaket. Bedömningen är dock att risken inte är av större betydelse eftersom den äldre takkonstruktionen fortfarande finns kvar under och fungerar som ett extra skydd.

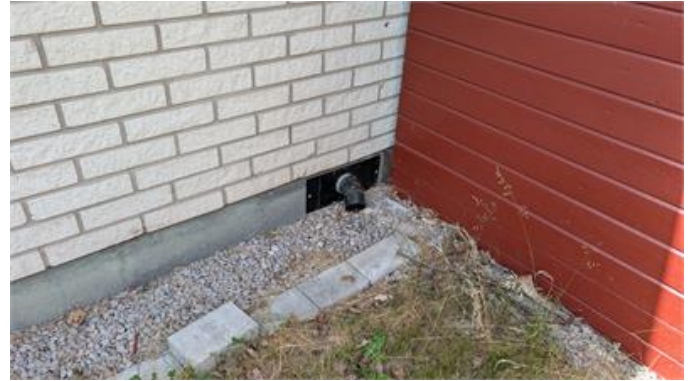
Krypgrund: I kryppgrunden har en avfuktare installerats för att säkerställa att fuktnivåerna hålls under gränsvärdet för mikrobiell tillväxt. Avfuktaren skapar även ett undertryck i utrymmet, vilket minskar risken för att befintlig lukt från syllar och bottenbjälklag sprider sig upp i boendemiljön. Det är viktigt att avfuktaren inte stängs av och att den servas enligt installatörens rekommendationer. Lukt från grunden mynnar ut via avfuktarens utblås vid sockel. Se Bilaga 2 för kontroll av valda konstruktioner

Krypgrund: Lukt från grunden mynnar ut via avfuktarens utblås vid sockel.

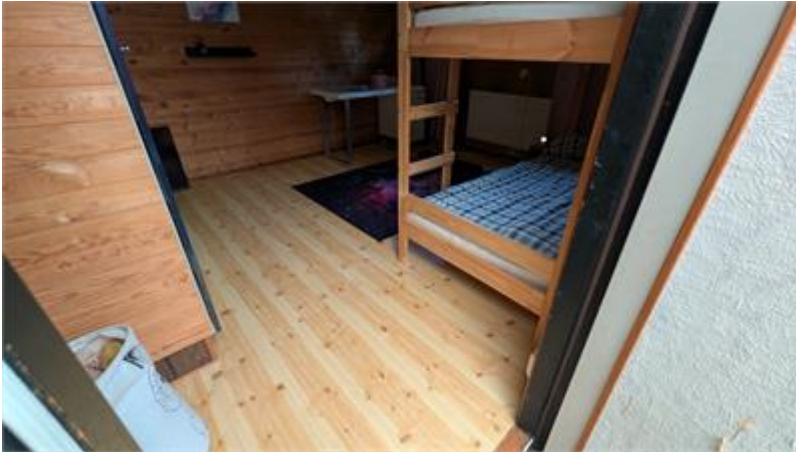
Bilaga 1 för kontroll av valda konstruktioner

Lukt som påminner om den från kryppgrunden upplevs i utrymmet. Vid kontroll av konstruktionen noterades en fuktkvot på gränsvärdet för mikrobiell tillväxt, och materialet avger både mikrobiell och kemisk lukt. Se Bilaga 1 för kontroll av valda konstruktioner.

Byggnadsdel	Garage
Konstruktionsdel	Syllreglar på grundmur samt golvkonstruktion i inrett förråd
Konstruktionsuppbyggnad	Syllreglar på grundmur samt golvkonstruktion i inrett förråd

Stickprovskontroll av syllregel visade fuktkvot på 16%. Det kritiska gränsvärdet för mikrobiell tillväxt brukar anges till ca 16-17% fuktkvot (FK). Mikrobiell och kemisk lukt från materialet upplevdes.

Orsaken till och omfattningen av de noterade bristerna rekommenderas undersökas vidare för att bedöma behovet av åtgärder.

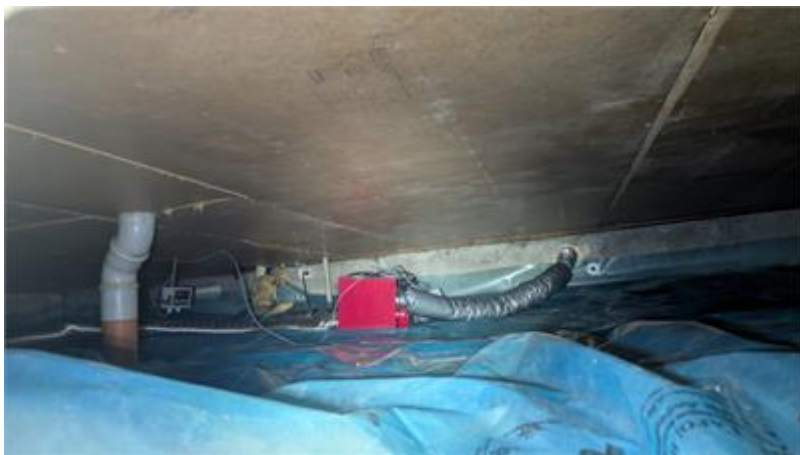
Bilaga 2 för kontroll av valda konstruktioner

Byggnadsdel	Krypgrund
Konstruktionsdel	Träbjälklag på plintar
Konstruktionsuppbyggnad	Träbjälklag på plintar

Fuktkontroll av bottenbjälklag visade 12%. Det kritiska gränsvärdet för mikrobiell tillväxt brukar anges till ca 16-17% fuktkvot (FK).

I krypgrunden har en avfuktare installerats för att säkerställa att fuktnivåerna hålls under gränsvärdet för mikrobiell tillväxt. Avfuktaren skapar även ett undertryck i utrymmet, vilket minskar risken för att befintlig lukt från syllar och bottenbjälklag sprider sig upp i boendemiljön. Det är viktigt att avfuktaren inte stängs av och att den servas enligt installatörens rekommendationer.
