# Besiktningsprotokoll

Anticimex Försäkringsbesiktning i samarbete med Fastighetsbyrån

| Fastighetsadress:<br>Västra Bangatan 12 | |

| Besiktningsdatum:<br>2026-05-27 | Protokollnummer:<br>69654601 |

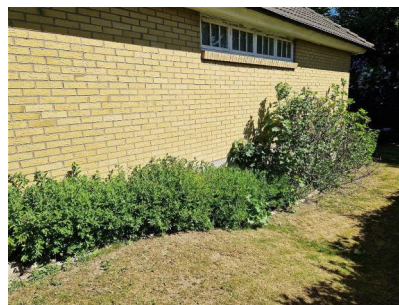
Växter finns i anslutning till byggnaden.

När det finns rabatter och växter nära byggnaden finns risk att fukt stannar kvar i väggarna. Detta kan i sin tur orsaka invändiga fuktskador. Växternas rötter kan också skada grundmuren och sätta dräneringsledningen ur funktion.

Området närmast huset rekommenderas att vara fritt från växtlighet.

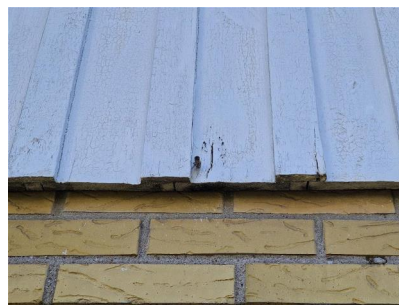
Fasadbeklädnaden har mindre rötskador.

Mindre rötskador finns i fasadpanelen. Dessa bedöms dock inte ha lett till bakomliggande skador.

För att undvika följdskador kan rötskadad träpanel bytas ut.  
Panel behövs rengöras och målas.  
Gavelpaneler behövs rengöras och målas.

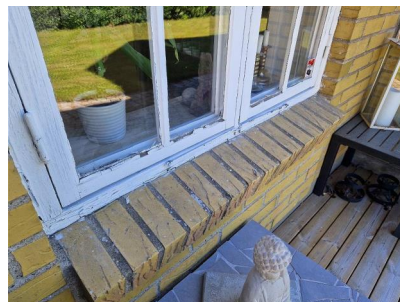
Det finns rullskift under fönsterpartierna utan plåtbleck. Enligt vår erfarenhet riskerar vatten att tränga in vid ogynnsam väderlek, med fuktskador i under/bakomliggande konstruktioner som följd. Det rekommenderas att klä ovandelen av rullskiftet med plåt.

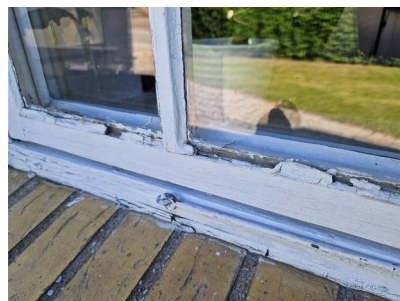
Dessa är med varierande grad i behov av översyn och underhåll. Kitt- och färgsläpp förekommer, en del begynnade röta. Spräckt glas mot nordväst. Kontakta bygg/fönsterentreprenör för en fortsatt kontroll av omfattning samt bedömning av åtgärder.

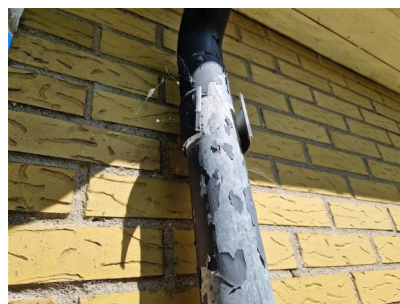
En översyn rekommenderas. Fäst stuprör, målningsbehov finns.

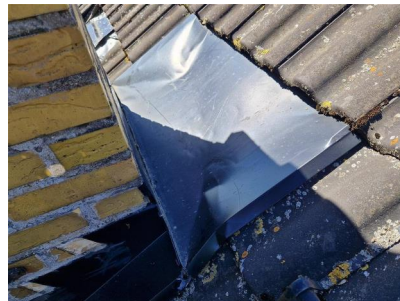
Plåten bakom skorstenen har trampskador. En panna framför skorstenen har gldit ner något.

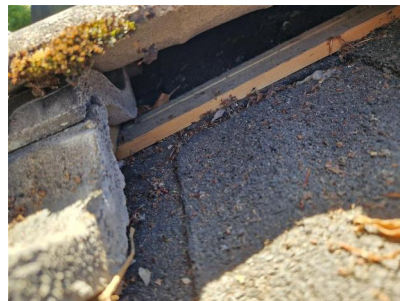
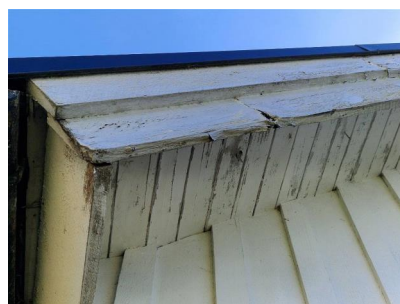
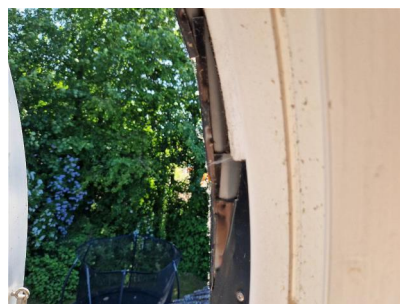
Tillpassning av plåt mellan kupor och fönsternisch har otätheter med ökad risk för läckage.

En ny taktäckning har lagts ovanpå ett äldre shingeltak. Pannorna utgör ett gott skydd, men man ska vara införstådd med att det finns en äldre underlagspapp/tak undertill. Ströläkten är tunna, ca 10 mm. Det gör att höjden mellan bärläkt och underlagstak blir litet. Löv och skräp kan samlas lättare, vilket i sin tur kan öka risken för skador på det brädade undertaket.

Byt rötskadade vindskivor.

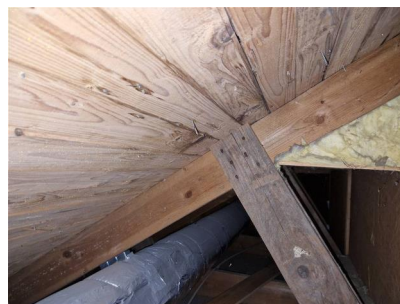
Underlagstaket har äldre fuktfläckar.

Noterade fuktfläckar uppstod innan takomläggningen.

Komplettera med vindpapp på gavlar.

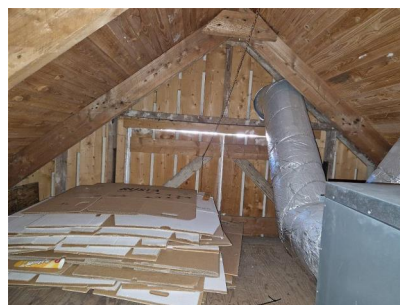
Otättheter runt gavelluckan ovanför garage med risk för inläckage

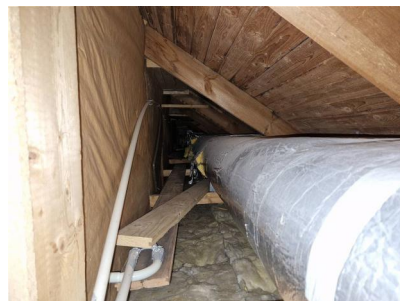
Dessa är inte krypbara, endast inspekterade via tillgängliga öppningar. Rör har monterats inne på sidovindarna vilket gör att det inte går att krypa däreinne.

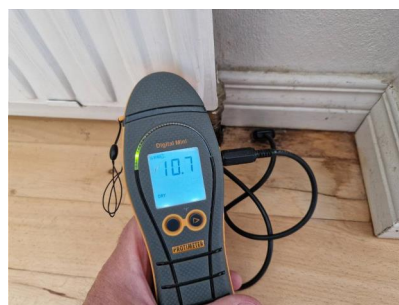
Golvet sluttar, ett äldre känt fenomen.  
Gammal fuktfläck på golv vid radiatorrör. Torrt vid en enkel mätning.

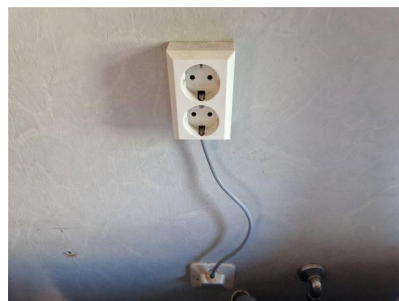
Våutrymmet har äldre yt-/tätskikt.

Eftersom funktionen, som innebär att ytskiktet/tätskiktet ska vara vattentätt, kan vara nedsatt finns en ökad risk att vatten tränger igenom ytskiktet/tätskiktet med vattenskador i omkringliggande konstruktioner som följd.

Brunnen saknar rensplugg - risk för att dåliga lukter kommer upp.  
Dragning av kablage till uttag är inte fackmannamässigt utfört.

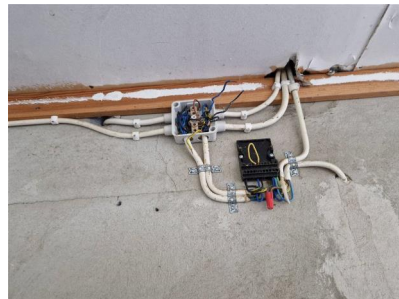
Enklare ytskikt. Grundlagt på en gjuten platta. Det finns en del rörelsesprickor i väggar.

Låt en elektriker se över eldosan, se över kablar och åtgärda.

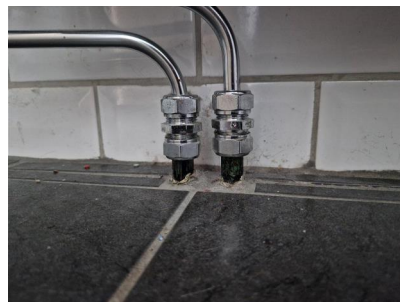
Rör genomföring finns i golv.

När rör genomföringar finns i golv är det inte fackmässigt\* utfört.

Rör genomföringar i golv medför en ökad risk för att vatten tränger ner i omkringliggande konstruktioner och orsakar fuktskador. \*Fackmässigt utförande innebär att arbetet ska utföras enligt Boverkets byggregler, gällande branschregler samt monteringsanvisningar för samtliga material. Om dessa regler och anvisningar inte följs och en skada inträffar riskerar man att få en nedsatt eller utebliven skadeersättning från sitt försäkringsbolag (villahem).

Klämringen i brunnen har inte trycks ner i sitt rätta läge, risken för läckage in under tätskikt ökar därmed.

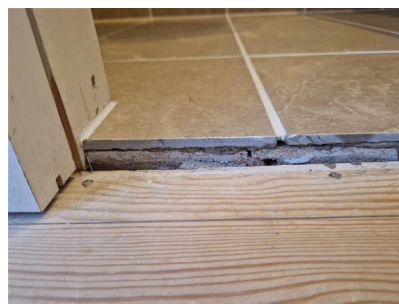
Ingen tröskel, ser inget tätskikt i den mån det finns där tröskel ska ligga. Ett ev större läckage här kan orsaka fuktskador.
