# Besiktningssprotokoll

Anticimex Försäkringsbesiktning i samarbete med Fastighetsbyrån

Fastighetsbeteckning: Sannahed 19:73	
Fastighetsadress: Beväringsgatan 12	
Postnummer: 69292	Ort: Kumla

Besiktningdatum: 2026-06-09	Protokollnummer: 69751410
Temperatur: 21 °C	Väderlek: Halvklart
Tekniker: Magnus Hidström	
E-post: magnus.hidstrom@anticimex.se	
Kontor: Örebro	
Närvarande: Fastighetsägare Magnus Hidström: Besiktningssman Anticimex

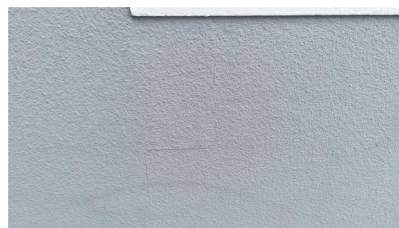
Mindre sprickor förekommer i den putsade fasaden.

Dessa bedöms inte ha lett till bakomliggande skador.

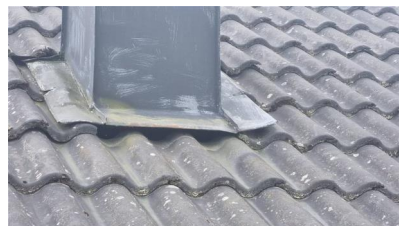
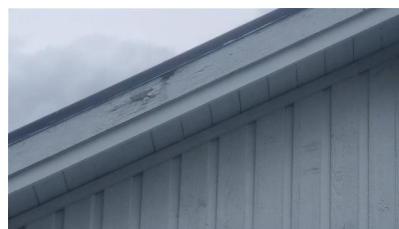
- Otätheter noterades i framkant vid en takhuv och ett mindre underhållsbehov finns på vindskivsbrädor. Taket är besiktat från mark och via takstegen.

Brister i utvändiga taktäckningen kan leda till att regn- eller smältvatten tränger ner i underliggande konstruktioner och orsakar mikrobiella skador (angrepp av mikroorganismer).

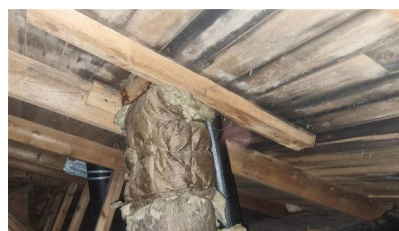
- Underlagstaket har lokala fuktfläckar runtom genomföringar.

Fuktfläckar kan bero på olika saker, och kan vara ett tecken på en tidigare eller ett pågående problem.

Jag rekommenderar en fördjupad undersökning för att bedöma orsak och omfattning av fläckarna.

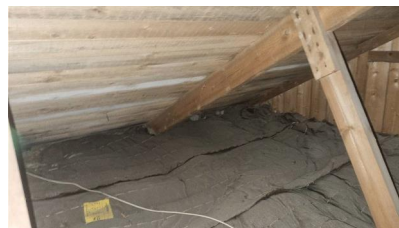
- Mikrobiell påväxt finns på underlagstaket i mindre omfattning.

Detta kan vara ett tecken på att vinden tillförs fukt inifrån bostaden. Observera att besiktning av bostadens ventilationssystem inte har ingått i uppdraget.

För att komma tillrätta med detta kan fuktillförseln inifrån bostaden behöva minskas. Det kan göras genom att ventilationen i bostaden förbättras samt att eventuella otätheter i vindsbjälklaget (tak-/väggvinklar, taklucka med mera) tätas. Läs Anticimex faktablad om uppvärmda vindsutrymmen för tips och råd.

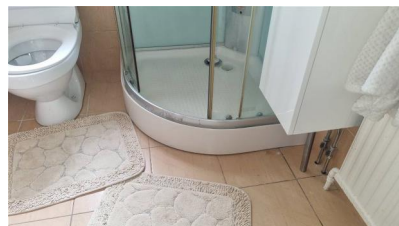
• Golvbrunnen är inte besiktningsbar på grund av en duschkabin och går inte att dra fram.

För att kunna kontrollera och bedöma golvbrunnen måste den vara tillgänglig och rengjord.

Jag rekommenderar en kompletterande besiktning när golvbrunnen är tillgänglig och rengjord.

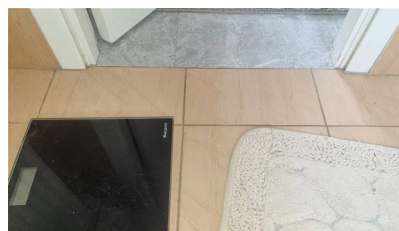
• Tröskel saknas.

Avsaknaden av en tröskel medför risk att vatten tränger in i angränsande konstruktioner och rum vilket i sin tur kan leda till fuktrelaterade skador.

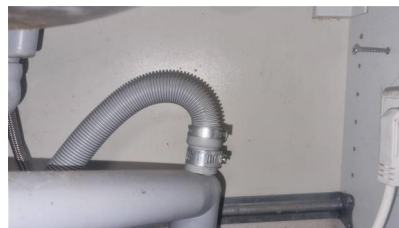
⚠ • Upphångningsbygel saknas på avloppslang från diskmaskinen.

När upphångningsbygel saknas ökar risken för brott på slangen med läckage som möjlig följd.

För att hindra brott på avloppsslang rekommenderas komplettering av upphångningsbygel.

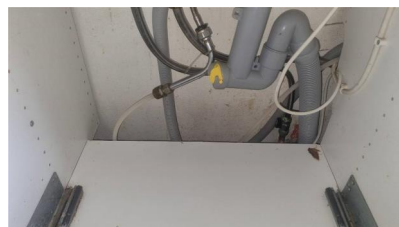
• Fuktskydd saknas i diskbänksskåp och under vitvaror.

Utan fuktskydd är det svårt att upptäcka läckage från rörledningar. Vatten kan då tränga in i omkringliggande konstruktioner och orsaka fuktskador.

För att upptäcka eventuella läckage, installera fuktskydd.

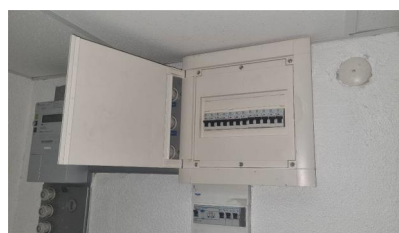
- ✎ Gruppförteckning över elcentralen saknas.

"Gruppförteckning" är en lista som ska vara placerad vid elcentralen. Den visar vilka säkringar som är anslutna till vilka armaturer, vägguttag och apparater. Den är också till för att underlätta vid felsökning och elarbeten.

Kontakta en elektriker för att upprätta en gruppförteckning som placeras i närheten av elcentralen.

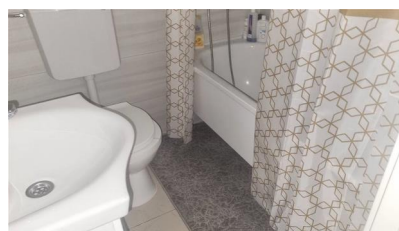
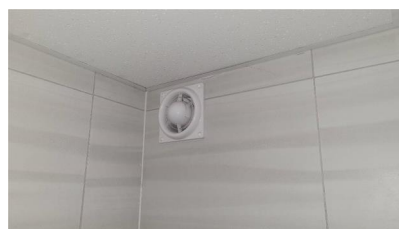
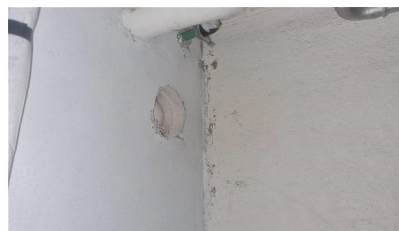
- ⚠ • Golvbrunn finns inte i utrymmet och frånluftsventilationen avslutas i utrymmet bakom och leds inte ut från källaren och bör åtgärdas.

I denna typ av utrymme bör en golvbrunn finnas. Avsaknaden utgör en ökad risk för fuktskador i omkringliggande konstruktioner.

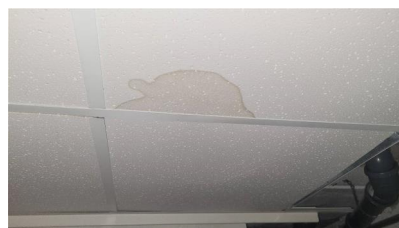
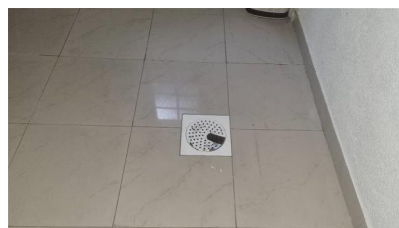
- Äldre fuktfläck finns lokalt i tak.
- Gjutjärnsbrunnen är rostangripen.

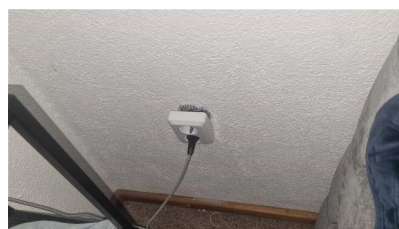
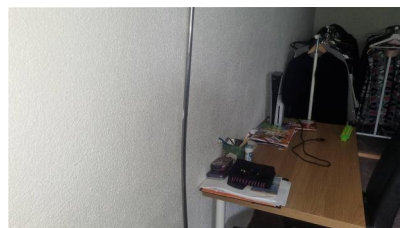
- Ett vägguttag sitter löst.
- Radiatorrör är bristfälligt fastsatta.

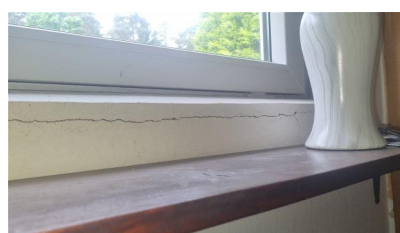
Sprickor finns på vägg under fönster.

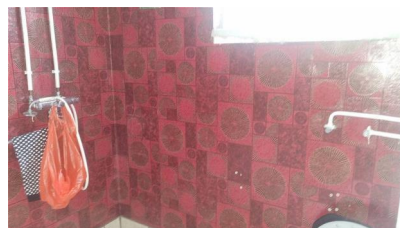
- Källarväggar har täta ytskikt direkt på grundmur.

På insidan av källarväggarna finns täta ytskikt. På grund av naturlig fuktpåverkan från mark riskerar ytskiktet att släppa från underlaget. Ytskiktet riskerar dessutom att få mikrobiella skador (angrepp av mikroorganismer) som kan leda till att mikrobiell lukt sprids till boendemiljön.

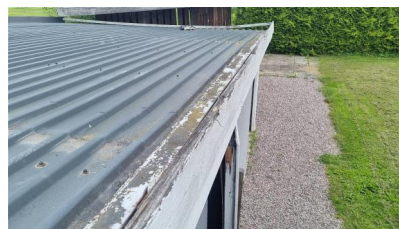
- Låglutande tak har fel taktäckning och vindskivsplåtar saknas.

Taktäckningen av plåt är inte anpassad till taklutningen. Risk finns för läckage med fuktskador som följd.

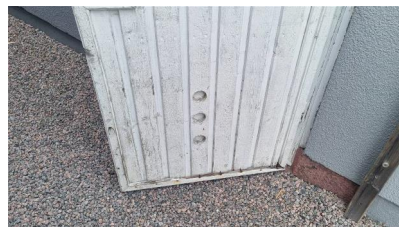
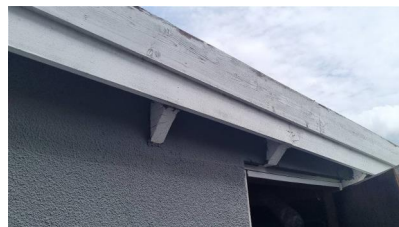
- Vindskivsbrädor och dörr är i behov av målning/underhåll.

Träkonstruktioner där målningsbehov finns riskerar att få fukt- och rötskador på grund av sämre vattenavvisande förmåga. För att öka livslängden rekommenderas målning och underhåll.

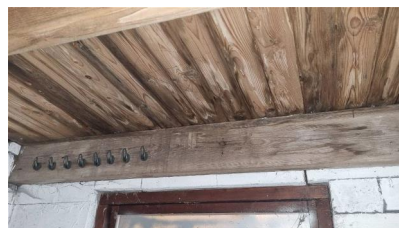
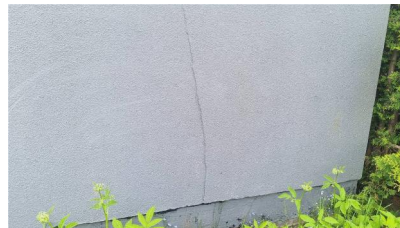
- Taket har fuktfläckar och sprickor finns på ytterväggar.

Jag rekommenderar en fördjupad undersökning för att bedöma orsak och omfattning av detta.
