# Besiktningsprotokoll

Anticimex Försäkringsbesiktning i samarbete med Fastighetsbyrån

| Fastighetsadress:<br>Klackvägen 15 | |

| Besiktningsdatum:<br>2026-06-10 | Protokollnummer:<br>69747780 |

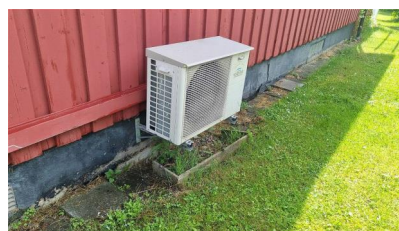
- Kondensvatten från luftvärmepumpens utedel leds inte bort från husgrunden.

Detta medför ökad risk för att vatten tränger in i anslutande konstruktioner, vilket i sin tur kan leda till fuktrelaterade skador. Observera att besiktning av byggnadens värmesystem eller värmepumpen inte har ingått i uppdraget.

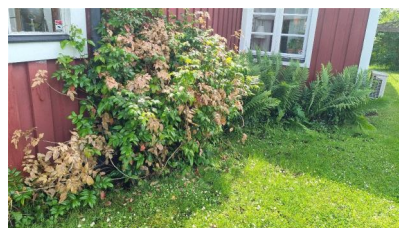
- Växter finns i anslutning till byggnaden.

När det finns rabatter och växter nära byggnaden finns risk att fukt stannar kvar i väggarna. Detta kan i sin tur orsaka invändiga fuktskador. Växternas rötter kan också skada grundmuren och sätta dräneringsledningen ur funktion.

Området närmast huset rekommenderas att vara fritt från växtlighet.

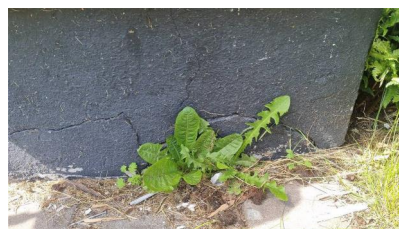
- Sprickor förekommer i sockel.

Detta kan leda till mer omfattande sprickor med fukt- och frysskador i konstruktionen.

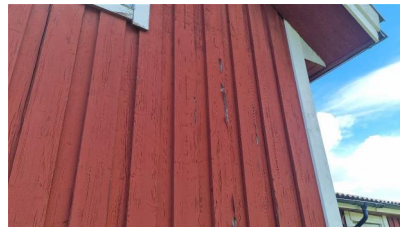
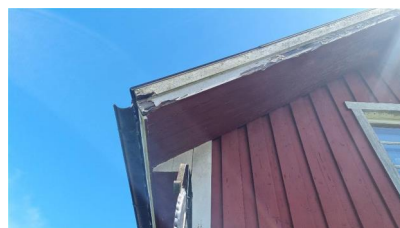
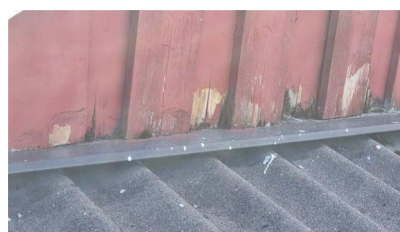
Fasadpanelen och träkonstruktioner är i behov av målning/underhåll och lokala rötskador finns där byte rekommenderas.

Fasadbeklädnad och träkonstruktioner där målningsbehov finns riskerar att få fukt- och rötskador på grund av sämre vattenavvisande förmåga. För att öka livslängden rekommenderas målning och underhåll.

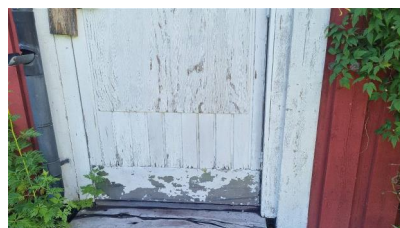
Dörr är i behov av målning/underhåll.

Dörrar där målningsbehov finns riskerar att få fukt- och rötskador på grund av sämre vattenavvisande förmåga.

För att öka livslängden på dörr rekommenderas målning och underhåll.

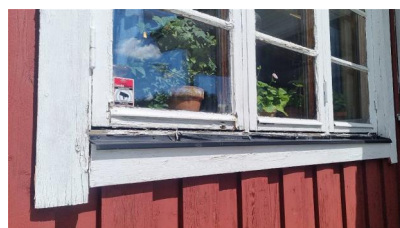
• Fönster är i behov av målning/underhåll.

Fönsterbågar och fönsterkarmar där målningsbehov finns riskerar att få fukt- och rötskador på grund av sämre vattenavvisande förmåga.

För att öka livslängden på fönster rekommenderas målning och underhåll.

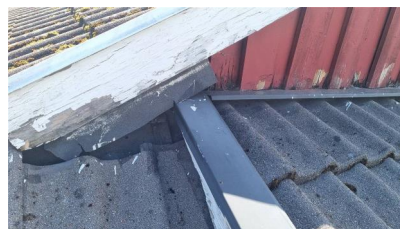
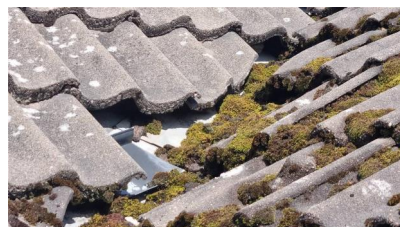
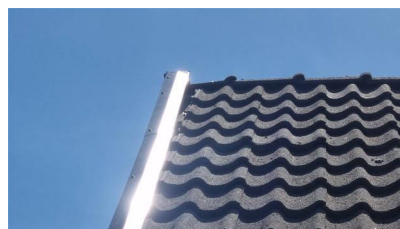
- Yttertaket är äldre och lokala otätheter förekommer. Notera att vindskivplåtar täcker bristfälligt över takpannor lokalt. Tak är besiktat från mark och via dom båda takstegen. Se även notering på sidovindar.

Takpannor, plåtdetaljer och underlagspapp har enligt vår bedömning en begränsad livslängd. Eftersom husets taktäckning är äldre har det ett minskat motstånd mot vatteninträngning. Detta i sin tur kan leda till fuktskador på träläkt och vidare ner i underliggande konstruktioner.

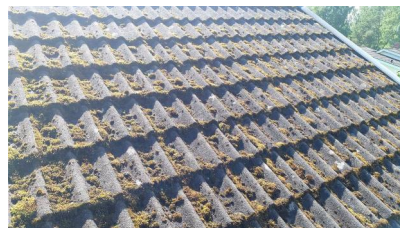
- Mosspåväxt finns på takpannor.

Mossa som växer på taket kan leda till att taktäckningen har ett minskat motstånd mot vatteninträngning. Detta i sin tur kan leda till fuktskador på träläkt och takkonstruktionen vilket kan resultera i mikrobiella skador (angrepp av mikroorganismer).

För att öka livslängden på taket rekommenderas att mossan tas bort från takpannorna.

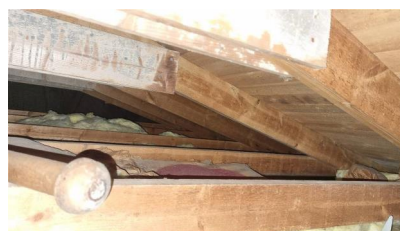
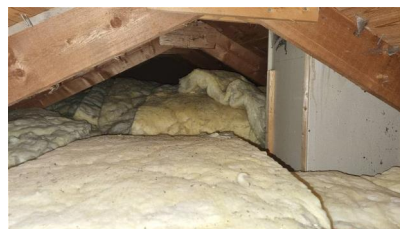
Vindsutrymmen saknar landgångar och tillräckligt utrymme. Via luckorna noterades det inga avvikelser.

Vindsutrymmen kunde inte besiktas eftersom landgångar och tillräckligt utrymme inte finns.

Jag rekommenderar en kompletterande besiktning om möjlighet görs.

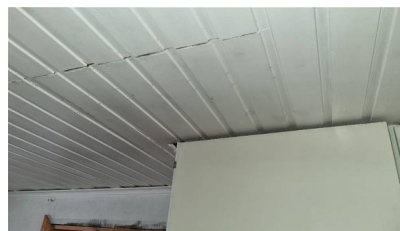
Vindsutrymmet saknar tillgänglig lucka.

Vindsutrymmet har inte kunnat besiktas eftersom inspektionsluckan inte går att öppna.

Jag rekommenderar en kompletterande besiktning om möjlighet ges.

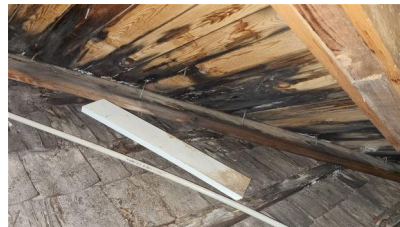
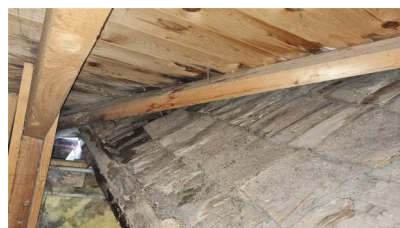
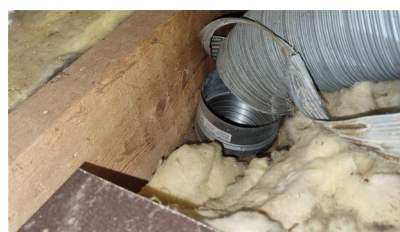
- På dom båda sidovindarna noterades det lokala läckageskador och fuktfläckar vid rännalar och jag rekommenderar en fördjupad undersökning för att bedöma orsak och omfattning av detta.

Underlagstaket har lokala läckageskador och fuktfläckar. Notera även att imkanalen från spisfläkten inte är ordentligt ihopsatt och saknar isolering.

Jag rekommenderar en fördjupad undersökning för att bedöma orsak och omfattning.

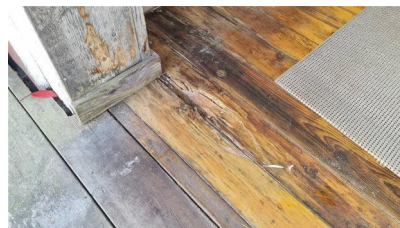
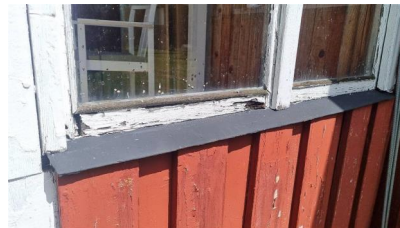
Golv och ett fönster är rötskadade.

De upptäckta rötskadorna kan bero på olika saker, exempelvis bristfälligt underhåll och målning. Vilket ökar att risken för att rötskador uppstår.

Jag rekommenderar en fördjupad undersökning för att bedöma orsak och omfattning av detta.

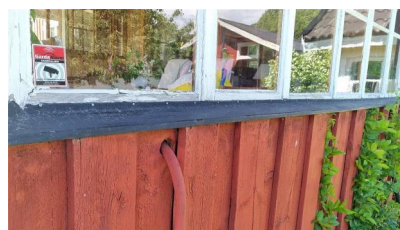
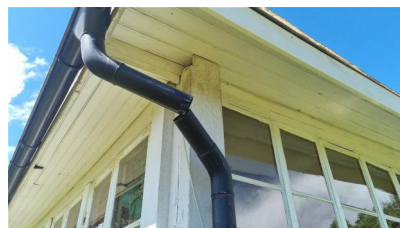
Träkonstruktioner är i behov av målning/underhåll och stupröret är inte ihop.

Träkonstruktioner där målningsbehov finns riskerar att få fukt- och rötskador på grund av sämre vattenavvisande förmåga.

Jag rekommenderar att du utför målning/underhåll av altan.

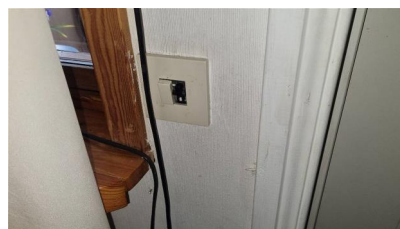
En knapp till strömbrytare saknas.

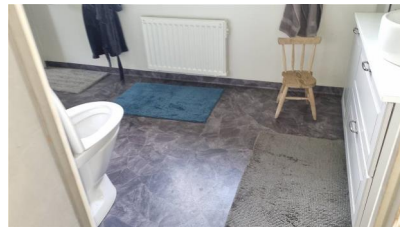
Fuktindikering i utrymmet gav inga förhöjda fuktindikationer.

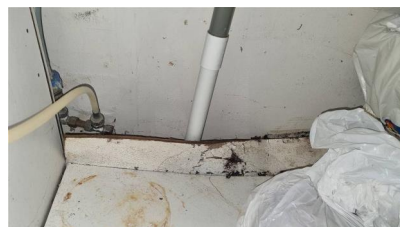
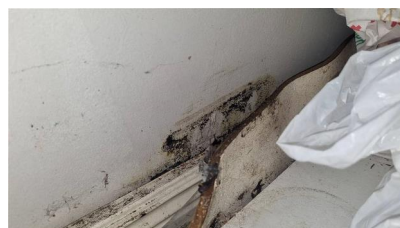
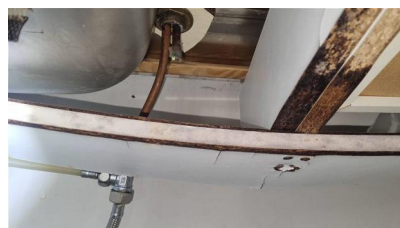
- I tvättstugan upptäcktes en pågående vattenskada och en mikrobiell lukt känns. Jag rekommenderar att en fördjupad undersökning utförs för att bedöma orsak och omfattning av skadan.

Vattenskada finns i utrymmet och en mikrobiell lukt känns. Notera att golvbrunnen som är placerad under tvättmaskinen inte gått att besikta.

Jag rekommenderar en fördjupad undersökning för att bedöma orsak och omfattning av skadan. Aktuellt försäkringsbolag för byggnaden kan även kontaktas för bedömning om skadan är ersättningsbar eller ej.

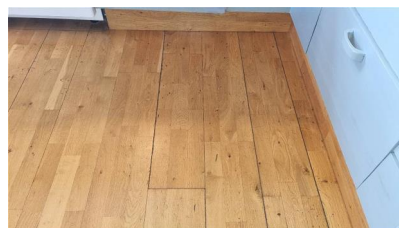
- Glipor finns i golv.

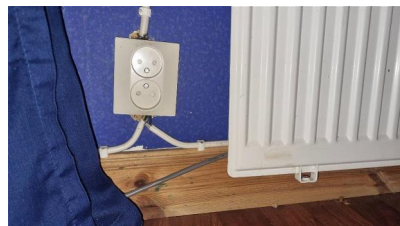
Jordade och ojordade eluttag förekommer i samma rum och lokala uppenbara brister finns i elinstallationen.

När man blandar jordade och ojordade eluttag i samma rum finns det en ökad risk för personskador.

Kontakta en elektriker för kontroll och åtgärd.

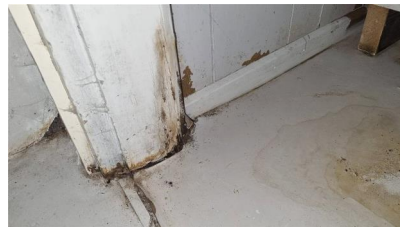
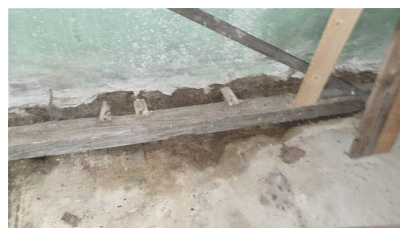
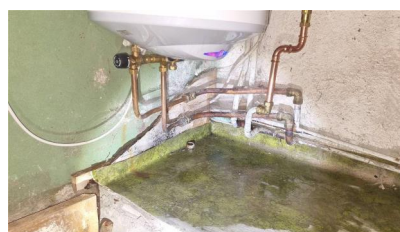
- Källaren har flera fuktrelaterade problem.
- Det utvändiga fuktskyddet och dräneringsledningar är äldre.
- Fuktpåverkat virke finns.
- Vatten finns på golv under varmvattenberedare (troligtvis på grund av att spillvattenrör saknas).
- En avvikande lukt känns vid inträdet till källaren.
- Mikrobiell påväxt och missfärgningar samt putssläpp förekommer.
- Sprickor finns på väggar.
- På betongplattan förekommer limmade plastmattor.

Jag rekommenderar en fördjupad undersökning för att bedöma orsak och omfattning av detta.

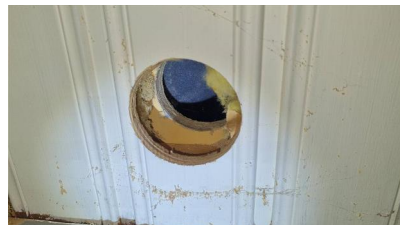
- Vid kontroll av väggkonstruktion (provhål utfört i allrum) uppmättes fuktvärden över kritisk nivå för mikrobiell tillväxt i den relativa fuktigheten. Notera även att en renoverad golvkonstruktion i allrummet inte är mekaniskt ventilerad.

Källargrundmurar med påreglade isolerade ytterväggar. Denna konstruktion får ofta skador på grund av naturlig fuktvandring. Det finns risk för mikrobiell tillväxt om den relativa fuktigheten (RF) i den omgivande luften är över 75 %. I furuvirke motsvarar det en fuktkvot (FK) på 17 %. Fuktkvoten uppmättes till 16 % och den relativa fuktigheten uppmättes till 85 % vid 11 grader.

Jag rekommenderar en fördjupad undersökning för att bedöma orsak och omfattning av detta.

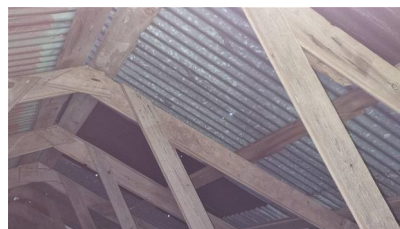
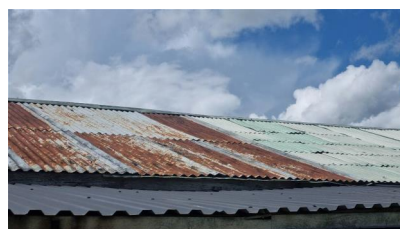
- Yttertaket av plåt är äldre och hål förekommer samt att taket är rostangripet. Notera även att kondenskydd under plåttaket inte finns.

Plåttak har enligt vår bedömning en begränsad livslängd. Eftersom husets taktäckning är äldre har det ett minskat motstånd mot vatteninträngning. Detta i sin tur kan leda till fuktskador på träläkt och vidare ner i underliggande konstruktioner.

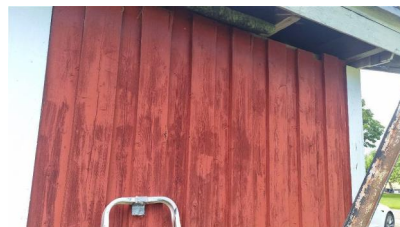
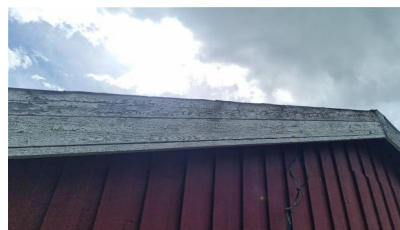
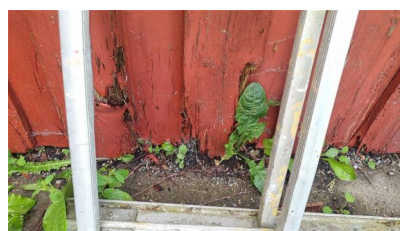
- Fasadpanelen, fönster och träkonstruktioner är i behov av målning/underhåll och lokala rötskador finns där byte rekommenderas.

Fasadbeklädnad och träkonstruktioner där målningsbehov finns riskerar att få fukt- och rötskador på grund av sämre vattenavvisande förmåga. För att öka livslängden på fasadbeklädnaden rekommenderas målning och underhåll samt byte av rötskadat virke.

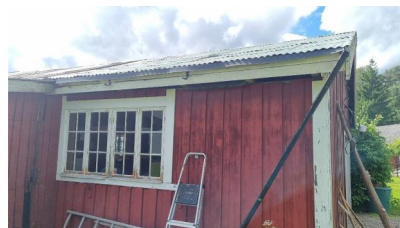
- Hängränna saknas/har lossnat.

När hängrännor saknas utsätts fasad och grund för ökad fuktbelastning, vilket i sin tur kan leda till fuktskador i bakomliggande konstruktioner.

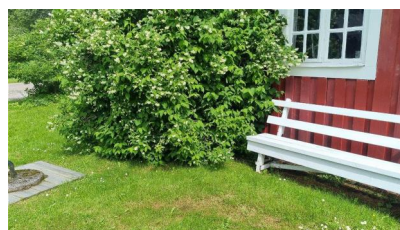
- Växter finns i anslutning till byggnaden.

När det finns rabatter och växter nära byggnaden finns risk att fukt stannar kvar i väggarna. Detta kan i sin tur orsaka invändiga fuktskador. Växternas rötter kan också skada grundmuren och sätta eventuella dräneringsledningar ur funktion.

Området närmast garaget rekommenderas att vara fritt från växtlighet.

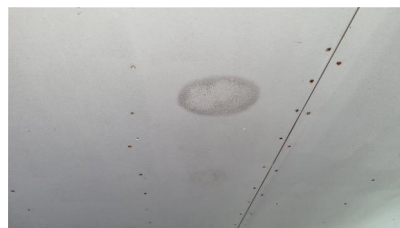
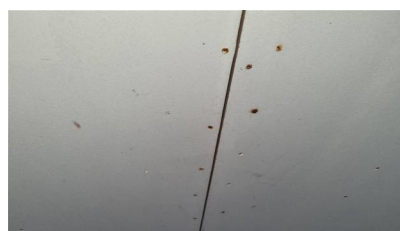
Taket har lokala missfärgningar och skruvar både i tak och på väggar är rostiga. Detta bedöms bero på att det uppstår kondens på skruvarna då garaget inte värms upp. Notera även att garageporten tätar bristfälligt.
