Besiktningssprotokoll

Fastighetsbeteckning: Hässleröd 16:1	
Fastighetsadress: Hässleröd 308	
Postnummer: 45191	Ort: Uddevalla

Besiktningdatum: 2026-05-25	Protokollnummer: 69705739
Temperatur: 18 °C	Väderlek: Halvklart
Tekniker: Andreas Ohlsson	
E-post: andreas.ohlsson@anticimex.se	
Kontor: Uddevalla	
Närvarande: Säljare närvarade vid besiktningen.

Försäkringsbesiktning

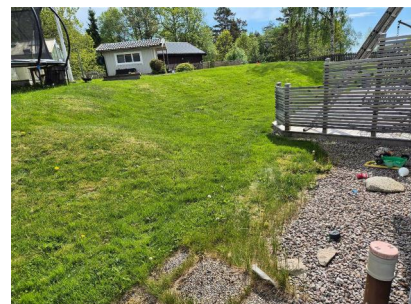
- Marken lutar mot huset.

Detta innebär en ökad fuktbelastning mot grunden vilket i sin tur kan orsaka fuktskador i huset.

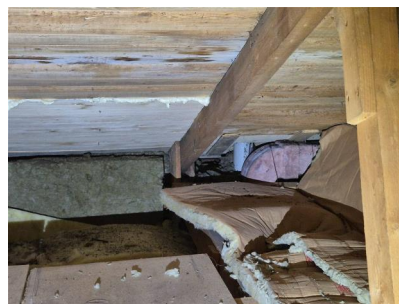
Missfärgningar som finns på ett par ställen bedöms vara från tiden innan takomläggningen.

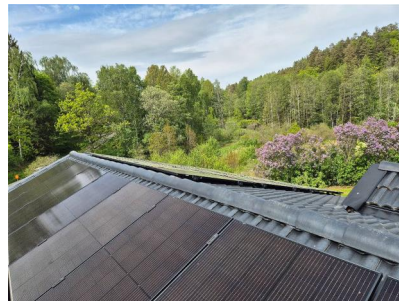
Yttertaket är besiktigt från taksteg på taket.

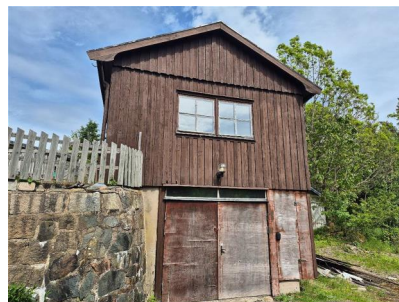
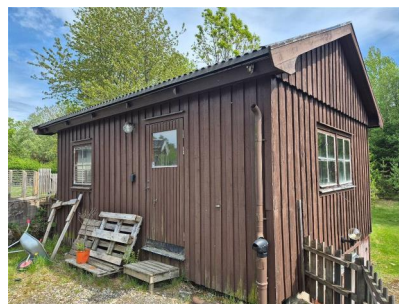
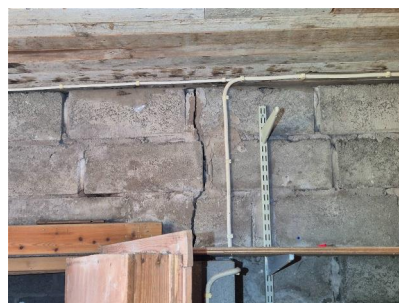
- Byggnaden är i behov av renovering och underhåll.

Kontakta fackman för kontroll och lämpliga åtgärder.

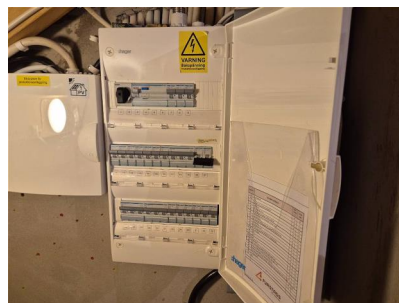
- El-centralen har jordfelsbrytare.

Jordfelsbrytare finns installerad vid elcentralen.

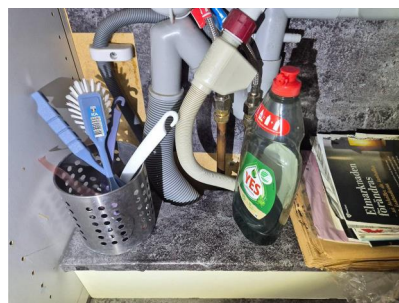
- Fuktskydd i diskbänkskåp är inte tätt vid rör genomföringar.

Detta medför att det är svårt att upptäcka läckage från rörledningar. Vatten kan då tränga in i omkringliggande konstruktioner och orsaka fuktskador.

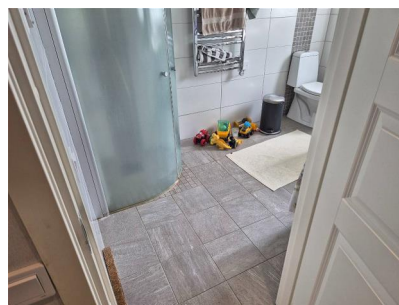
Normala fuktvärden indikerades mot klinker/kakel.

En viss fukt tränger alltid in bakom kakel/klinker via fogarna, detta är helt normalt och innebär inte att tätskiktet/ våtrumsisoleringen under kaklet/klinkern är bristfälligt eller ur funktion.

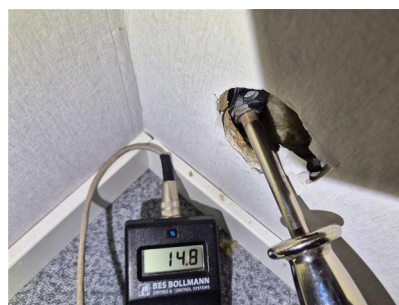
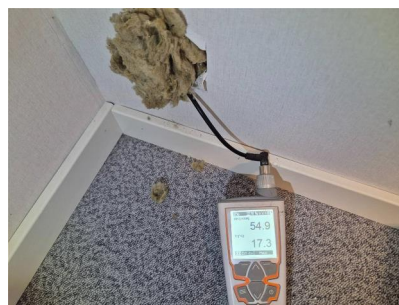
- ⚠ - Vid kontroll av konstruktion uppmättes fuktvärden under kritisk nivå för mikrobiell tillväxt och normal lukt upplevdes.
- Limmad plastmatta mot betongplattan finns i Hall och Förråd 1.

Kontroll av konstruktion utfördes med provhål i utreglade väggar i Gillestuga och Hobbyrum.

Fuktkvoten uppmättes till 15 %, den relativa fuktigheten uppmättes till 55 % och en normal lukt kunde kännas i golv/vägg vinkel.

Risk för mikrobiell tillväxt föreligger om den relativa fuktigheten (RF) i den omgivande luften är över 75 % vilket i furuvirke motsvarar en fuktkvot (FK) på 17 %.

Källargrundmurar med påreglade isolerade ytterväggar.

Befintlig påreglad vägg och eventuella väggsyllar riskerar att drabbas av fuktskador på grund av naturlig fuktpåverkan. Detta i sin tur kan leda till mikrobiella skador (angrepp av mikroorganismer) som kan resultera i att mikrobiell lukt sprids till boendemiljön. Om regler/syllar är tryckimpregnerade kan även en kemisk lukt förekomma.

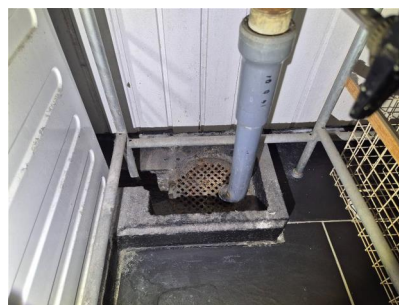
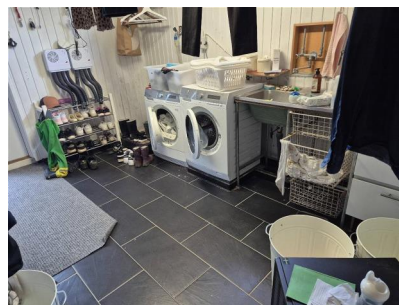
- Tvättstugan är äldre och har träpanel på väggarna.
- Golvbrunn av gjutjärn i betongplatta.

Eftersom funktionen, som innebär att ska vara vattentätt, kan vara nedsatt finns en ökad risk för fuktskador.
