Besiktningssprotokoll

Anticimex Försäkringsbesiktning i samarbete med Fastighetsbyrån

Fastighetsbeteckning: Pågatåget 7	
Fastighetsadress: Haraldsfältsvägen 28	
Postnummer: 226 51	Ort: Lund

Besiktningdatum: 2026-06-13	Protokollnummer: 69752361
Temperatur: 16 °C	Väderlek: Mulet
Tekniker: Rikard Rydberg	
E-post: rikard.rydberg@anticimex.se	
Kontor: Lund	
Närvarande: Rikard Rydberg, Anticimex

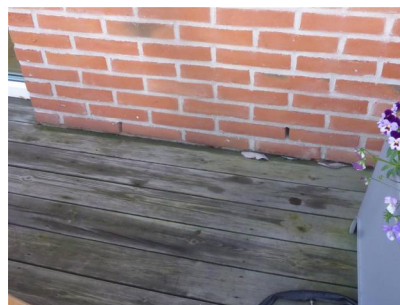
Mark/ trädäck ligger bitvis högt upp på sockel mot fasad.

Risk finns för en ökad fuktbelastning för närliggande konstruktioner med möjliga fuktskador som följd.

Rekommenderad sockelhöjd är 100-300mm.

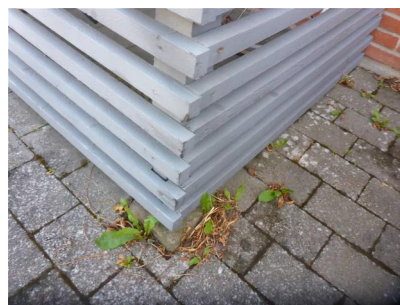
Trädetaljer på skärmtak monterat vid entrédörr är i behov av målning/underhåll, torrspäckor finns.

Träkonstruktioner/ detaljer där målningsbehov finns riskerar att få fukt- och rötskador på grund av sämre vattenavvisande förmåga. För att öka livslängden rekommenderas målning och underhåll.

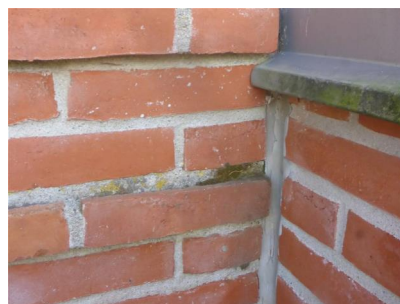
Bitvis finns det utskjutande fasadtegel i fasad åt väster utan avrinning.

Risk finns för en ökad fuktbelastning för närliggande konstruktioner med möjliga fukt/ frysskador som följd.

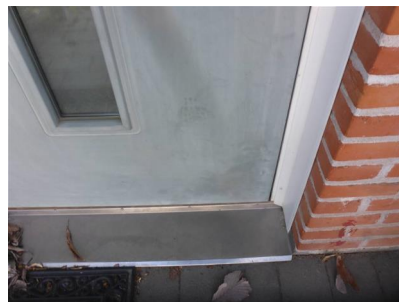
Entrédörr är i behov av vaxning/underhåll.

Dörrar där underhållsbehov finns riskerar att få fukt- och rötskador på grund av sämre vattenavvisande förmåga.

För att öka livslängden på dörr rekommenderas underhåll.

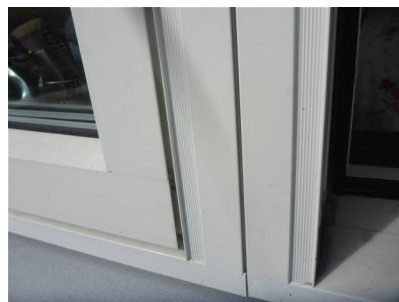
Det finns ingen list monterad mellan fönsterkarmar på övre plan, otätheter noterades.

Risk finns för vatteninträängning med möjliga fuktskador i närliggande konstruktioner som följd.

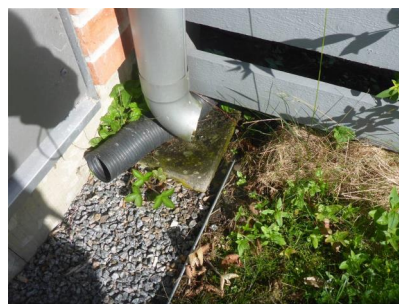
Stuprör är inte anslutet till markledning.
Stuprör åt nordöst avleds bristfälligt från hus.

Stuprör som inte är anslutet till markledning/ bristfälligt avleds från hus kan medföra en ökad fuktbelastning på grundmur/sockel som i sin tur kan leda till fuktrelaterade skador.

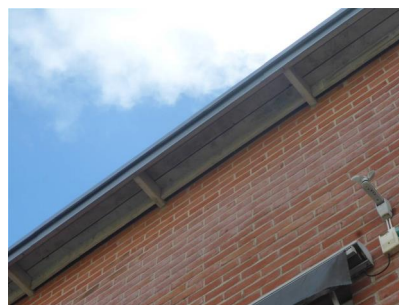
Underlagstak är i behov av målning/ underhåll vid tautsprång.

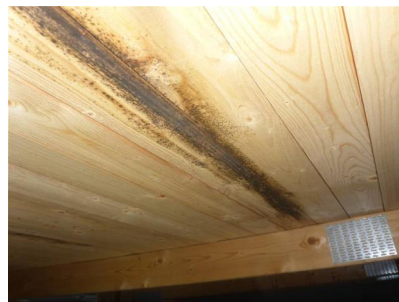
Lucka till utrymmet är placerad invändigt bostad på övre plan i allrum.

Mikrobiell påväxt finns på underlagstaket och undersida taklucka.

Detta kan vara ett tecken på att vinden tillförs fukt inifrån bostaden. Observera att besiktning av bostadens ventilationssystem inte har ingått i uppdraget.

För att komma tillrätta med detta kan fuktillförseln inifrån bostaden behöva minskas. Det kan göras genom att ventilationen i bostaden förbättras samt att eventuella otätheter i vindsbjälklaget (tak-/väggvinklar, taklucka med mera) tätas. Läs Anticimex faktablad om ouppvärmda vindsutrymmen för tips och råd.

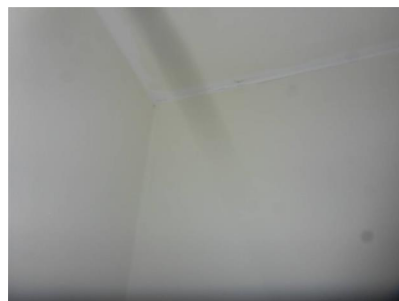
Enstaka mindre rörelsespricka noterades på vägg och ojämnheter finns på golv/ bjälklag.

Sprickor/ ojämnheter uppstår pga av att hus normalt sätter sig efter byggnationen, sprickor kan även förekomma pga att trästommen kan röra sig i samband med variationer i luftfuktigheten.

Noterade brister bedöms ej lett till några omkringliggande skador.

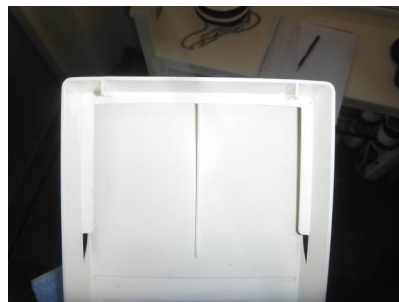
Kondensskydd finns ej monterat på insida ventilationsdon vid tilluftsventiler.

Risk finns för kondensbildning på don vid kall väderlek med möjliga fuktskador i närliggande konstruktioner som följd.

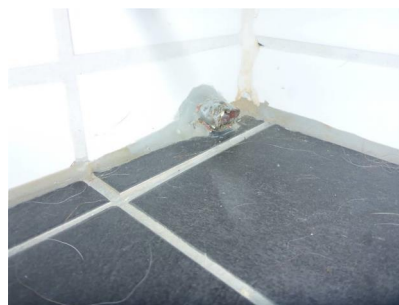
Skvallerör finns monterat på vägg nära golv/ väggvinkel.
 Avloppstos åt norr är placerad nära vägg.
 Rörgenomföringar finns i golv.
 Brister noterades på golvlutning mot brunn utanför duschzon.
 Rör i vaskskåp är ej fixerade mot vägg.

Fuktindikering utfördes utan anmärkning.

Då brister noterats i utrymmet medför detta en ökad risk för vatteninträngning till närliggande konstruktioner/ risk för läckage då med möjliga fuktskador som följd.

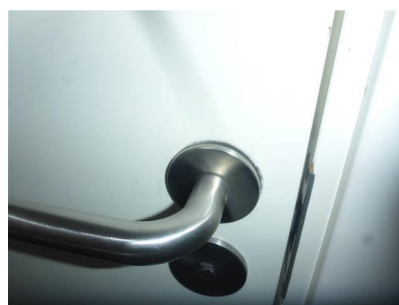
Handtag på dörr är bristfälligt fixerat, bör fixeras.

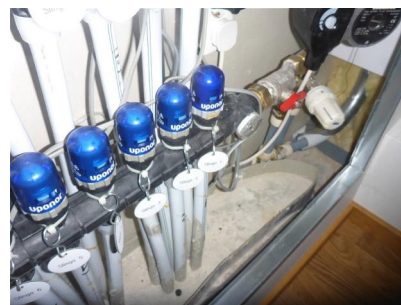
Fördelare till golvvärmen finns monterade i vägg, fördelarskåp finns ej monterat.
Närliggande konstruktioner är blottade.

Risk finns att eventuellt läckage inte upptäcks, vilket kan leda till fuktskador i omkringliggande konstruktioner.

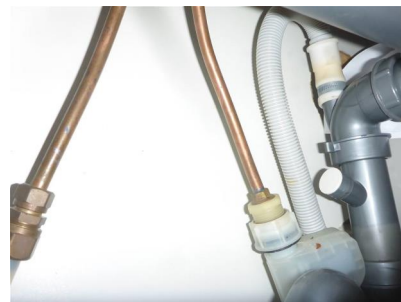
Det finns rör/ slang i vaskskåp som ej är fixerade mot vägg.

Rör/ slang med kopplingar kan släppa och orsaka rörbrott med vattenskador som följd.

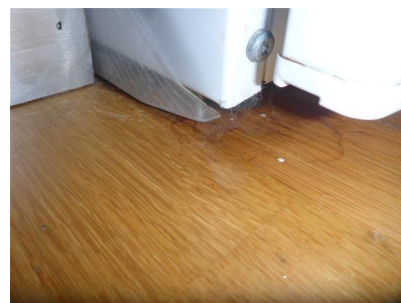
Främre ben på kyl/ frys är ej placerade ovan fuktskydd.
Fritt vatten noterades på golv vid ben till kyl.

Vi rekommenderar att en fackman kontaktas för att utreda orsaken till och omfattningen av fritt vatten som noterats samt för eventuell åtgärd.

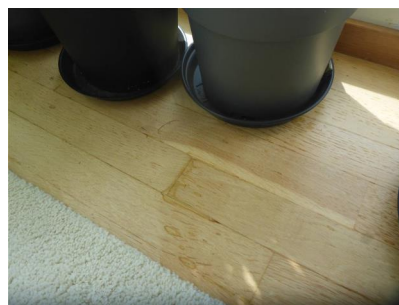
Missfärgningar/ mindre deformation noterades bitvis på ytgolv i utrymmet.
Fuktindikering utfördes utan anmärkning.

Bedöms bero på övervattnade blomkrukor och ej lett till några omkringliggande skador.

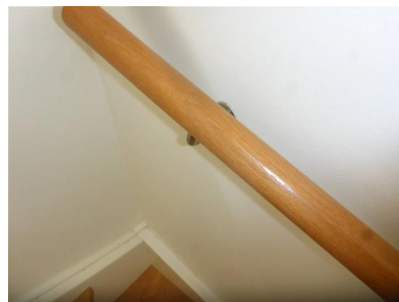
Det finns en handledare i trappa som är bristfälligt fixerad, bör fixeras.

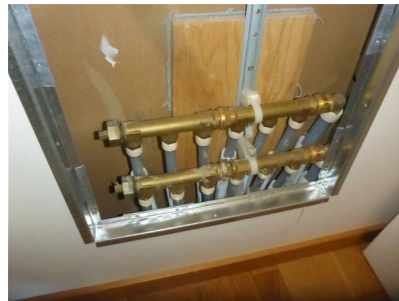
Fördelare till golvvärmen finns monterade i vägg, fördelarskåp finns ej monterat.

Närliggande konstruktioner är blottade.

Risk finns att eventuellt läckage inte upptäcks, vilket kan leda till fuktskador i omkringliggande konstruktioner.

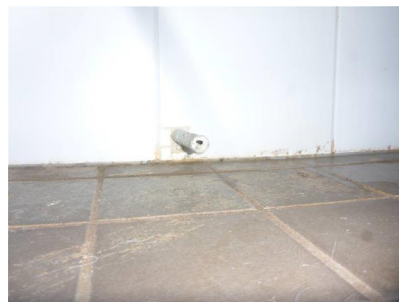
Rör genomföring finns på vägg i badzon.

Rör genomföringar i väggen medför en ökad risk för att vatten tränger in i omkringliggande konstruktioner och orsakar fuktskador.

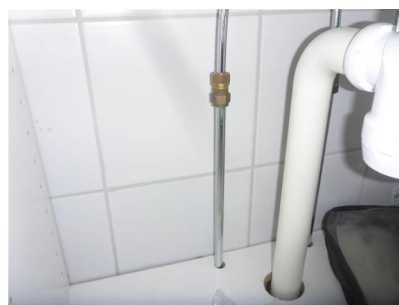
Rör i vaskskåp är ej fixerade mot vägg.

Rörledningar och kopplingar kan släppa och orsaka rörbrott med vattenskador som följd.
