Besiktningssprotokoll

Anticimex Försäkringsbesiktning i samarbete med Fastighetsbyrån

Fastighetsbeteckning: Svamplockaren 4	
Fastighetsadress: Högalidsgatan 35	
Postnummer: 591 36	Ort: Motala

Försäkringsbesiktning

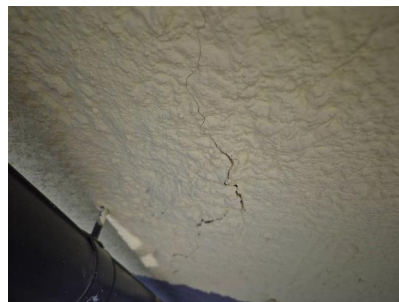
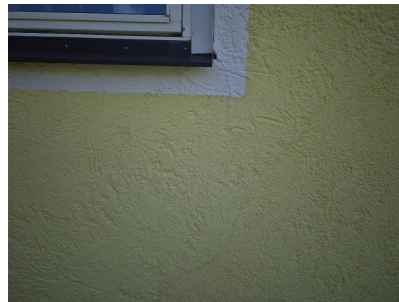
Till vänster om balkongdörr finns spricka och putsläpp.

I övrigt finns mindre sprickor enligt förväntan.

Jag rekommenderar kontakt med murare för kontroll och åtgärd.

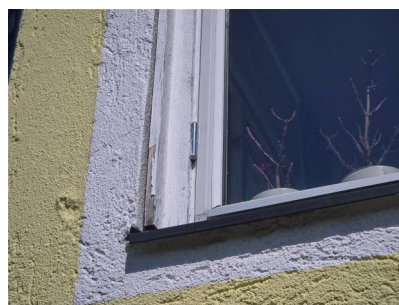
Trädetaljer runt fönster är i behov av målning/underhåll mot framsidan.

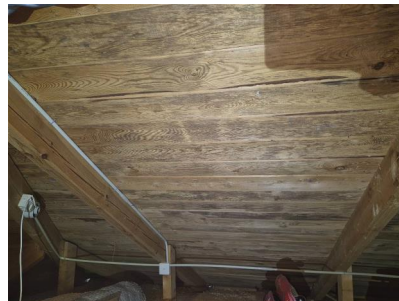
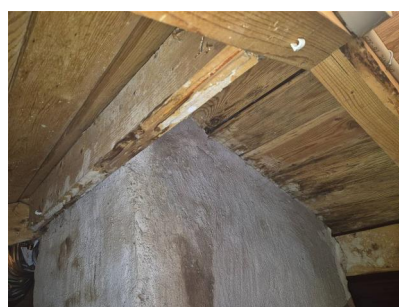
Mindre missfärgning/påväxt samt fuktrosor finns i äldre brädtak enligt förväntan.

Då ventilationen har förbättrats bedöms det inte föreligga något pågående problem på vinden.

Vid kontroll av vinden uppmättes fuktvärden under kritisk fuktnivå för mikrobiell tillväxt.

Fuktkvoten i takbjälkar uppmättes till 8%.

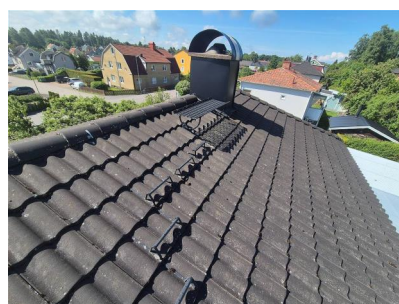
Taket är besiktat från takstege.

Därifrån noteras inga brister.

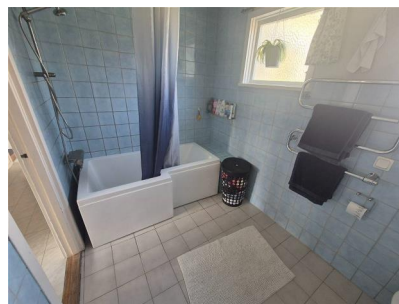
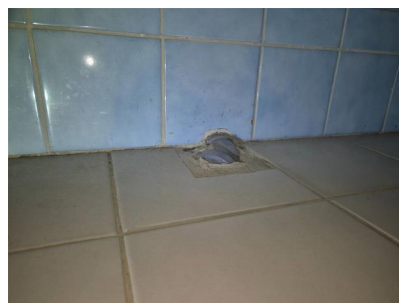
⚠ Våtutrymmet har äldre yt-/tätskikt.

Eftersom funktionen, som innebär att ytskiktet/tätskiktet ska vara vattentätt, kan vara nedsatt finns en ökad risk att vatten tränger igenom ytskiktet/tätskiktet med vattenskador i omkringliggande konstruktioner som följd.

- Dörr placerad nära badkar. Detta ökar risken för fuktskador.
- Avloppsrör i golv under tvättställ kommer upp i golv/väggvinkel.
- Golvfallet är bristfälligt utfört.

Normala fuktvärden indikerades mot klinker/kakel.

Jag rekommenderar att en plan finns för när en renovering kan ske i närtid. I samband med detta bör bakomvarande konstruktion kontrolleras.

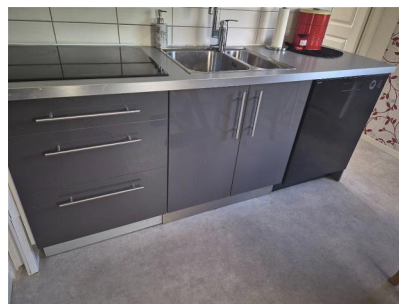
Fuktskydd saknas i diskbänksskåp.

Utan fuktskydd är det svårt att upptäcka läckage från rörledningar. Vatten kan då tränga in i omkringliggande konstruktioner och orsaka fuktskador.

Avloppsslangen till diskmaskinen är inte förankrad enligt monteringsanvisning.

För att upptäcka eventuella läckage, installera ett fuktskydd.

Jag rekommenderar att ett vattenlarm installeras i diskbänkbotten för att lättare upptäcka eventuella läckage.

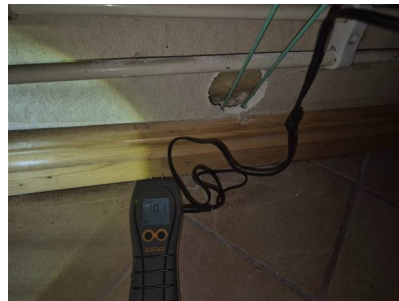
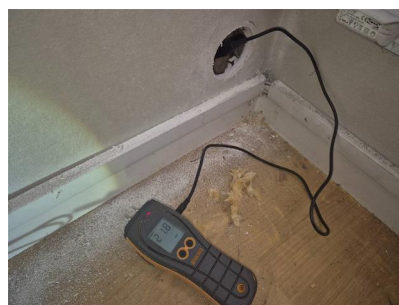
Vid kontroll av konstruktionen uppmättes fuktvärden över kritisk nivå för mikrobiell tillväxt, och en avvikande fuktig lukt noterades i mätthål.

I stående väggregel mot framsidan uppmättes en fuktkvot på 22 %. Mot baksidan uppmättes en fuktkvot på 10 % genom mätning från förråd.

Risk för mikrobiell påväxt föreligger om fuktkvoten överstiger 17 %.

Befintlig påreglad vägg och eventuella väggsyllar riskerar att drabbas av fuktskador på grund av naturlig fuktpåverkan. Detta kan leda till mikrobiella skador (angrepp av mikroorganismer) som i sin tur kan orsaka att mikrobiell lukt sprids till boendemiljön. Om regler eller syllar är tryckimpregnerade kan även kemisk lukt förekomma.

Jag rekommenderar en vidare utredning för att bedöma omfattning och orsak till de uppmätta förhöjda värdena mot framsidan.

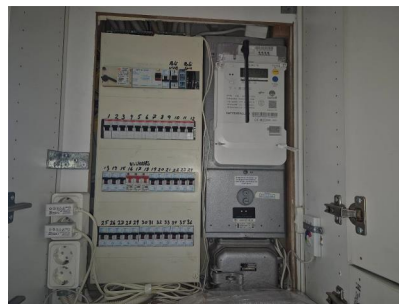
Jordfelsbrytare finns installerad vid elcentralen.

Se notering allmänt för fuktmätning i gillestugan.

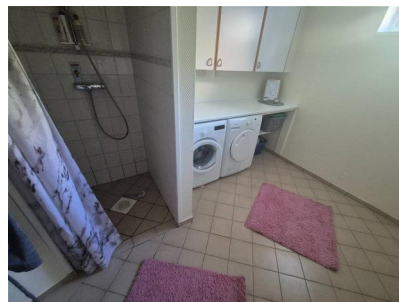
Våtutrymmet har äldre yt-/tätskikt.

Eftersom funktionen, som innebär att ytskiktet/tätskiktet ska vara vattentätt, kan vara nedsatt finns en ökad risk att vatten tränger igenom ytskiktet/tätskiktet med vattenskador i omkringliggande konstruktioner som följd.

Normala fuktvärden indikerades mot klinker/kakel.

- Klämring finns inte monterad i golvbrunnen.
- Golvfallet är bristfälligt utfört.
