Besiktningssprotokoll

Anticimex Försäkringsbesiktning i samarbete med Fastighetsbyrån

Fastighetsbeteckning: Onsala-Hagen 9:67	
Fastighetsadress: Skogsstigen 4	
Postnummer: 43991	Ort: Onsala

Besiktningdatum: 2026-06-11	Protokollnummer: 69742984
Temperatur: 17 °C	Väderlek: Halvklart
Tekniker: Magnus Uhlegård	
E-post: magnus.uhlegard@Anticimex.se	
Kontor: Göteborg	
Närvarande: Fastighetsägaren.

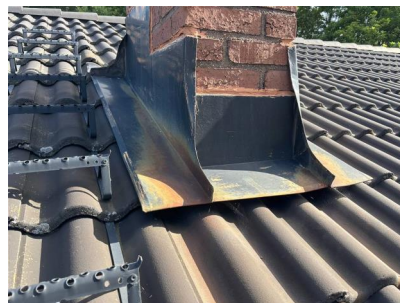
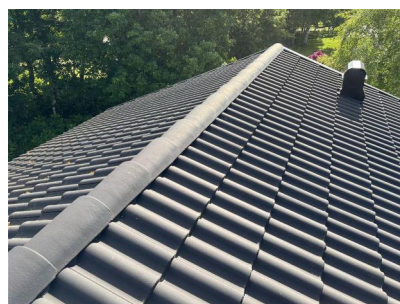
Utvändigt / Tak

Äldre plåtdetaljer på yttertaket runt murstocken är inte utbytta i samband med takrenoveringen. Detta kan leda till fuktskador i bakomliggande konstruktioner.

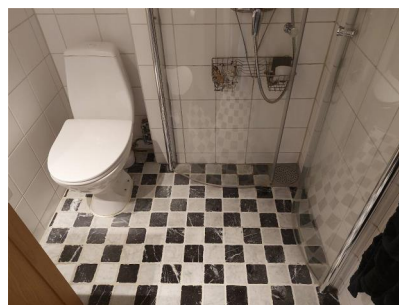
Entréplan / Dusch/Wc

Golvbrunnen är inte utbytt i samband med renovering samt att golvbrunnen är placerad för nära vägg.

Risk finns att det nya tätskiktet inte har kunnat anslutas till golvbrunnen på ett riktigt sätt, vilket kan leda till fuktskador i omkringliggande konstruktioner.

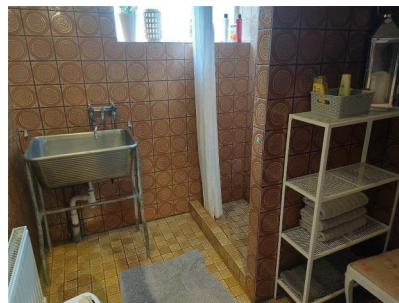
Källarplan / Dusch/bastu

Våtutrymmet har äldre yt-/tätskikt samt gjutjärnsbrunn.

Utrymmet är äldre och har passerat tiden för sin tekniska livslängd.

Renovering av utrymmet rekommenderas. Kontakta en behörig våtrumsentreprenör för en renovering. I samband med renoveringen bör omkringliggande konstruktioner kontrolleras för att upptäcka eventuella följdskador.

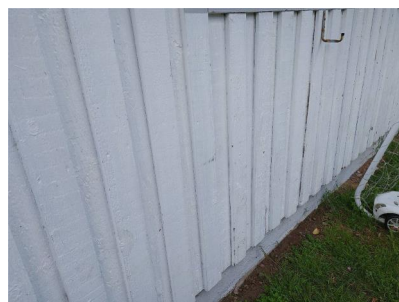
Utvändigt / Fasad

Fasadpanelen är i behov av målning/underhåll.

Fasadbeklädnad och träkonstruktioner där målningsbehov finns riskerar att få fukt- och rötskador på grund av sämre vattenavvisande förmåga. För att öka livslängden på fasadbeklädnaden rekommenderas målning och underhåll.

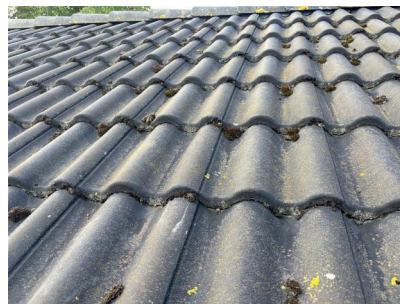
Utvändigt / Tak

Mosspåväxt finns på takpannor.

Mossa som växer på taket kan leda till att taktäckningen har ett minskat motstånd mot vatteninträning. Detta i sin tur kan leda till fuktskador på träläkt och takkonstruktionen vilket kan resultera i mikrobiella skador (angrepp av mikroorganismer).

För att öka livslängden på taket rekommenderas att mossan tas bort från takpannorna.

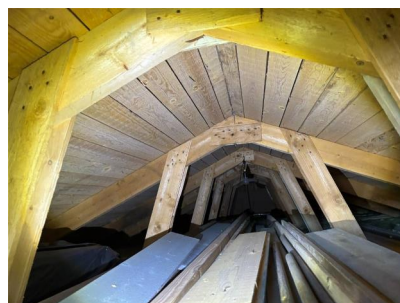
Utvändigt / Vind

Mindre mikrobiell påväxt finns på underlagstaket.

Detta kan vara ett tecken på att vinden tillförs fukt inifrån bostaden. Observera att besiktning av bostadens ventilationssystem inte har ingått i uppdraget.

För att komma tillrätta med detta kan fuktillförseln inifrån bostaden behöva minskas. Det kan göras genom att ventilationen i bostaden förbättras samt att eventuella otätheter i vindsbjälklaget (tak-/väggvinklar, taklucka med mera) tätas. Läs Anticimex faktablad om uppvärmda vindsutrymmen för tips och råd.

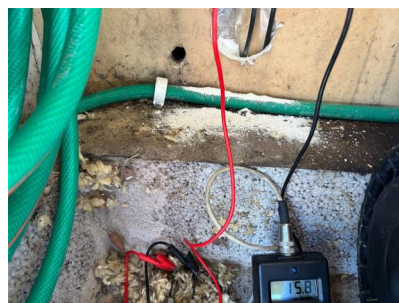
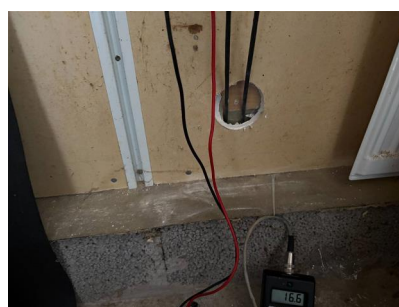
Garage invändigt / Allmänt

Vid kontroll av konstruktion uppmättes fuktvärden under kritisk nivå för mikrobiell tillväxt och normal lukt upplevdes.

Fuktkvoten uppmättes mellan 15,8% och 16,6% i ytterväggssyllen som har kontakt med betongsockeln. normal lukt upplevdes i konstruktionen.

Väggssyllar riskerar att drabbas av fuktskador på grund av naturlig fuktpåverkan om fuktskyddet är bristfälligt utfört alternativt saknas. Fuktvandring kan ske från marken genom betongen till organiskt material genom så kallad kapillarsugning och diffusion, vilket kan leda till skador med lukt av mikrobiell karaktär. Om väggssyllarna är tryckimpregnerade kan även en kemisk lukt förekomma.
