Utlåtande över ÖVERLÅTELSEBESIKTNING

Kristinehamn Vänersvik 6:74
Slåtthagsvägen 24, 681 95 Kristinehamn

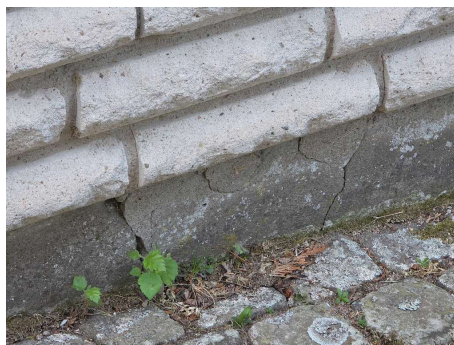
Mindre områden med prickor i puts.

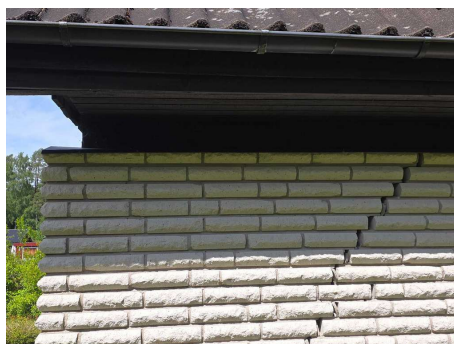
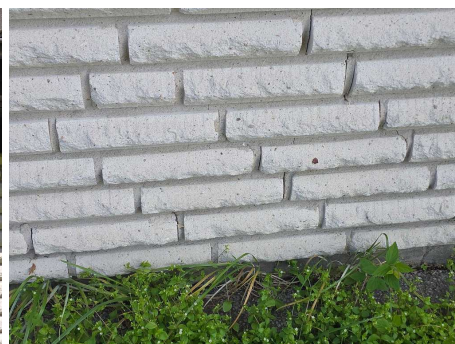
Sättnings-spricka i stödvägg under balkong.
Förekommer fogsläpp mellan kalksandsten på fasad.

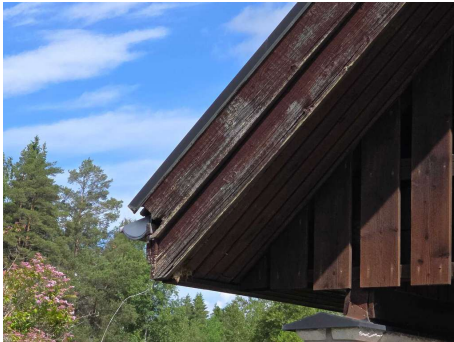
Tak vindskivor Vindskivor	Torrspäckor och murket ändträ.

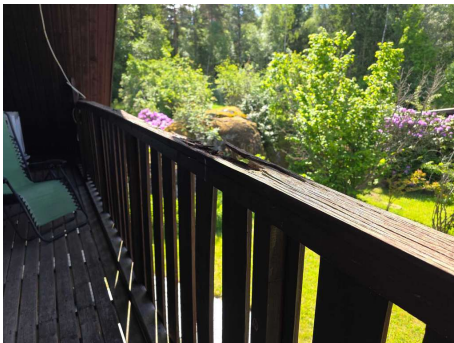
Tak utsprång Brädor	--
Altan tak Tak	Enkelt plast-tak
Altan grund Grund	Markplattor.
Soldäck Räcke stolpar och golv	Murkna golvbrädor förekommer.
Balkong räcke och stolpar Räcke och stolpar	Murket virke i räcke.

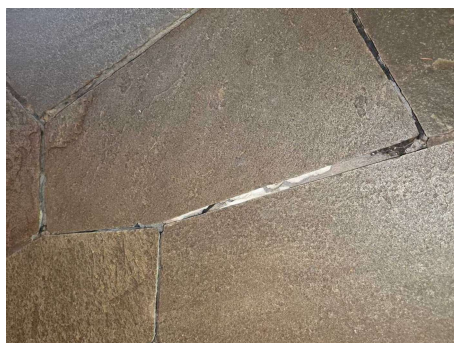
Sprickor i fogar mellan skifferplattor lös platta.

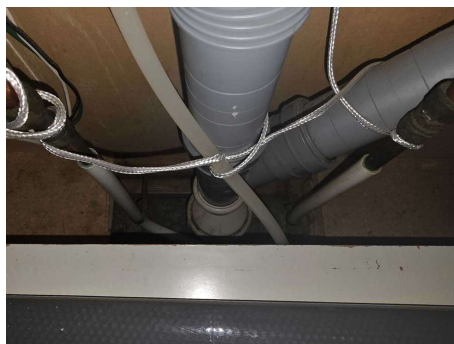
Det saknas heltäckande vattentät botten i diskbänks-skåp, läs vidare under riskanalys, punkt 3
Kyl och frys.

Det finns flera trycksatta kopplingar(fogar) och rör för vatten och avlopp i ett diskbänks-skåp. Risk finns att vatten på grund av smyg-läckage från rörledningar ej upptäcks och tränger in i bakomvarande/underliggande konstruktioner med fuktrelaterade skador som möjlig följd. Tryckslag från rör/ slangar som inte är fast förankrade kan leda till läckage.

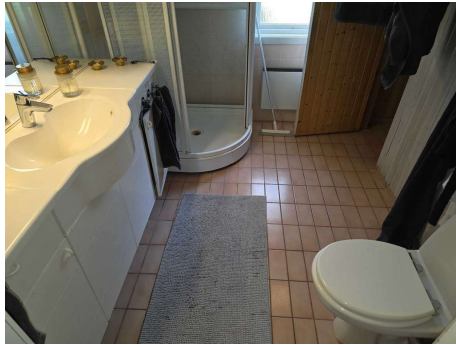
Sovrum	--
Sovrum 2	--
Dusch/ wc	<p>Våtrummet har äldre ytskikt/ tätskikt kakel och klinker, äldre golvbrunn, läs vidare under punkt 3. riskanalys Duschkabin.</p>

Då funktionen, som innebär att ytskiktet/tätskiktet skall vara vattentätt, kan vara nedsatt, finns risk att vatten tränger igenom ytskiktet/tätskiktet som följd. Ifall utrymmet renoveras ska även golvbrunn bytas ut. Rör genomföringar i golvtätskikt innebär en ökad risk för att vatten tränger mellan tätskikt och genomföring då svårt att täta fullgott runt tappvatten och värmerör.

Sammanfattningsvis finns en ökad risk för vattenskador i omkringliggande konstruktioner med fukt, mögel och eller röt-relaterade skador som följd. Vid renovering ska golvbrunn bytas ut.

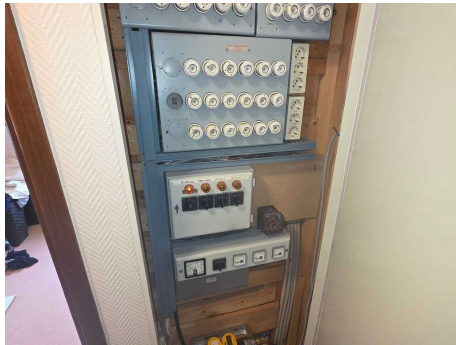
Bastu	--
Groventre	<p>Fogsläpp mellan klinkers förekommer. Det finns inte gruppförteckning eller jordfelsbrytare vid el-central.</p>

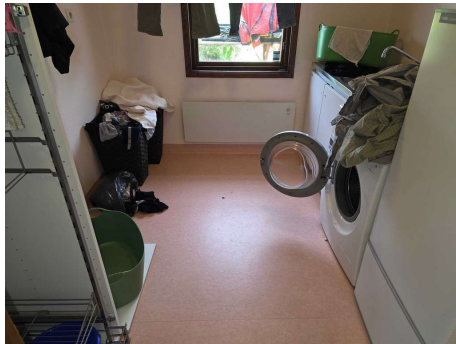
Tvättstuga	<p>Våtrummet har äldre tätskikt/ limmade plastmattor / tätskikt, äldre golvbrunn i gjutjärn, läs vidare under punkt 3. riskanalys</p>

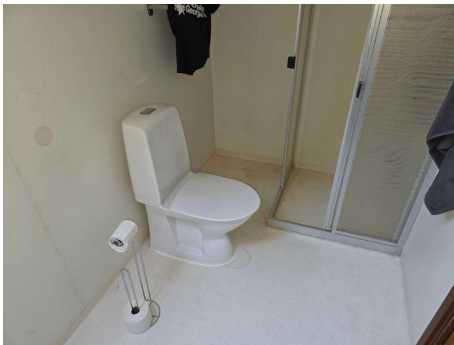
Allrum	Äldre takfönster.
Klädkammare	--
Dusch/ wc	Våtrummet har äldre tätskikt/ limmade plastmattor/ tätskikt, äldre golvbrunn i gjutjärn, läs vidare under punkt 3. riskanalys Äldre takfönster.

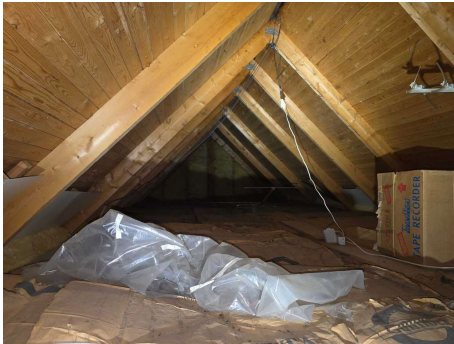
Sovrum 3	Del av ytskikt saknas.
Sovrum 4	--
Sidovind 1	Ej besiktigad, saknas lucka.
Sidovind 2	Ej besiktigad, saknas lucka.
Vind	
Nockvind	Parallell isolerat tak, läs vidare under punkt 3. riskanalys
Nockvind 2	--

Konstruktionen är inte åtkomlig för besiktning, risk för oupptäckta skador i konstruktionen finns.
