Besiktningssprotokoll

Anticimex Försäkringsbesiktning i samarbete med Fastighetsbyrån

Fastighetsbeteckning: Forsby 1:19	
Fastighetsadress: Forsmyrvägen 4	
Postnummer: 806 43	Ort: Gävle

Besiktningdatum: 2026-06-08	Protokollnummer: 69721200
Temperatur: 17 °C	Väderlek: Klart
Tekniker: Dennis Schröder	
E-post: dennis.schroder@anticimex.se	
Kontor: Gävle	
Närvarande: Säljare och besiktningssman

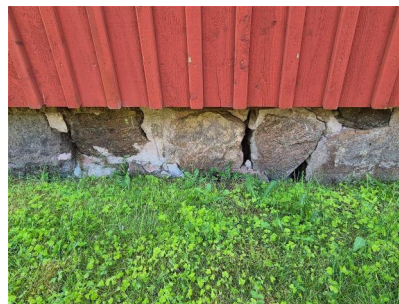
Utvändigt / Sockel

Inget att notera.

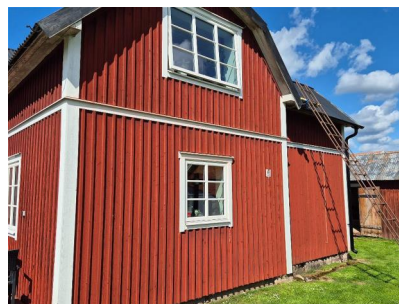
Utvändigt / Fasad

Inget att notera.

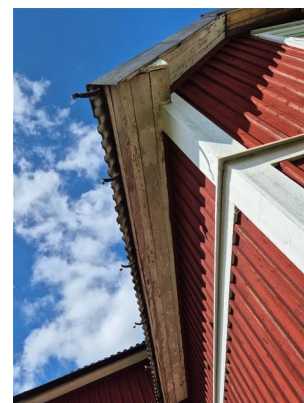
Hängränna saknas.

Ej hunnit att monterat. Utbyta på övriga huset.

Stuprör avslutas nära husliv.

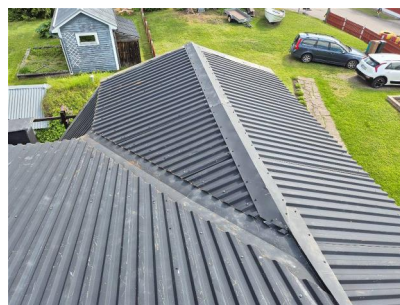
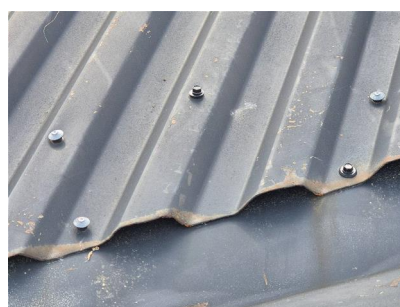
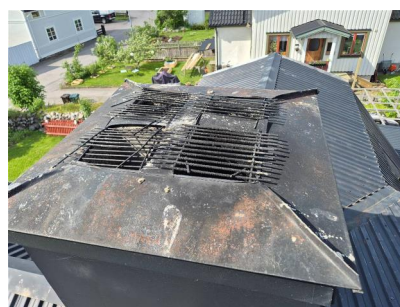
Utvändigt / Tak

Ålderstiget plåttak, finns gammalt avluftningsrör som är provisoriskt tätat, enstaka uppknutna spikar, glidning i plåtskarv samt lös skruv i takbryggan noterades. Murstocken saknar även ett väderskydd.

Takbeklädnad, plåt detaljer och underlagspapp har enligt vår bedömning en begränsad livslängd. Eftersom husets taktäckning är äldre har det ett minskat motstånd mot vatteninträngning. Detta i sin tur kan leda till fuktskador på träläkt och vidare ner i underliggande konstruktioner.

Spikar rekommenderas att slå tillbaka och skruvar dras åt så inget vatten kryper ner i otätheter.

Vi rekommenderar även att kontakta plåtslagare för montering av väderskydd och för att täta rörgenomföring plåtskarv.

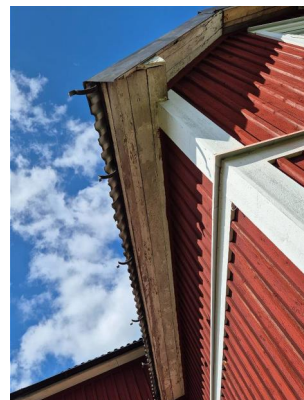
Underbeklädnaden i takfot och taksprång är i behov av målning/underhåll.

Underbeklädnanden och träkonstruktioner där målningsbehov finns riskerar att få fukt- och rötskador på grund av sämre vattenavvisande förmåga. För att öka livslängden på fasadbeklädnaden rekommenderas målning och underhåll.

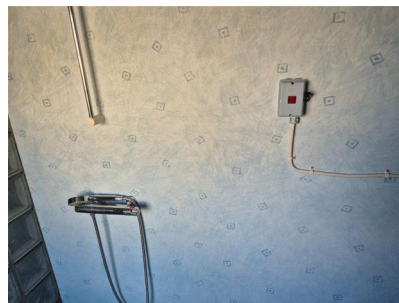
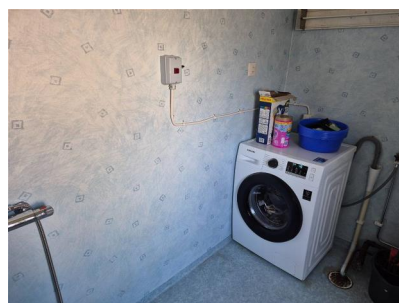
Entréplan / Badrum

Våtutrymmet har äldre yt-/tätskikt.

Under badrumsblandaren noterades hållighet under väggmattan.

Eftersom funktionen, som innebär att ytskiktet/tätskiktet ska vara vattentätt, kan vara nedsatt finns en ökad risk att vatten tränger igenom ytskiktet/tätskiktet med vattenskador i omkringliggande konstruktioner som följd.

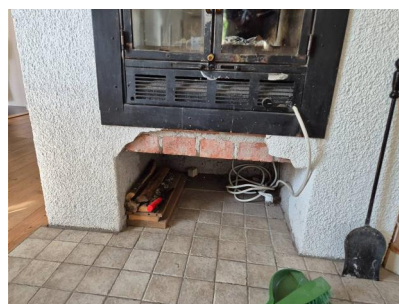
Putsskada undet eldstaden noteraden.

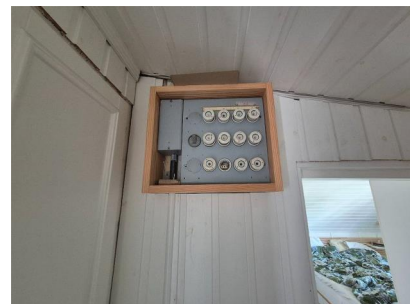
Våning 2 / Hall

Säkringshuv saknas i elcentralen.
