# Besiktningsprotokoll

Anticimex Försäkringsbesiktning i samarbete med Fastighetsbyrån

| Fastighetsadress:<br>Dunbäcken 4 | |

| Besiktningsdatum:<br>2026-06-15 | Protokollnummer:<br>69763837 |

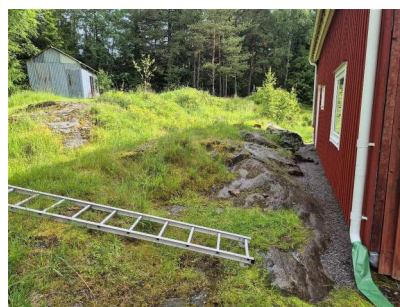
#### Utvändigt / Markförhållanden

Marken lutar mot huset.

Detta innebär en ökad fuktbelastning mot grunden vilket i sin tur kan orsaka fuktskador i huset.

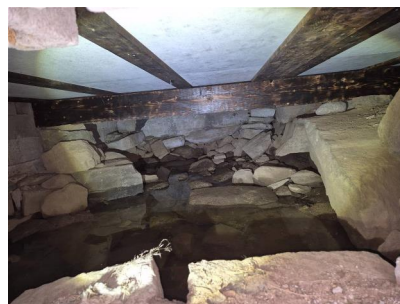
#### Utvändigt / Krypgrund

Vatten är ståendes i grunden och förhöjda fuktvärden uppmättes i blindbottenbrädor.

Endast en mindre del av krypgrunden är besiktigad från luckan då lucka inte finns till resterande.

Torpargrunder med bjälklag av organiskt material har ofta fuktskador på grund av naturlig fuktpåverkan. Detta kan resultera i mikrobiella skador (angrepp av mikroorganismer) och, i värsta fall, rötskador. Mikrobiell lukt kan då spridas till boendemiljön.

Fuktkvoten uppmättes till 20%. Risk för mikrobiell tillväxt föreligger vid 17%.

Vi rekommenderar en fördjupad undersökning för att bedöma orsak och omfattning.

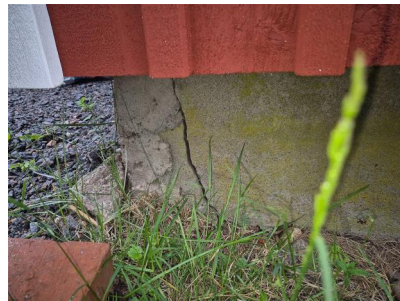
### Utvändigt / Sockel

Sprickbildning förekommer i grundmuren.

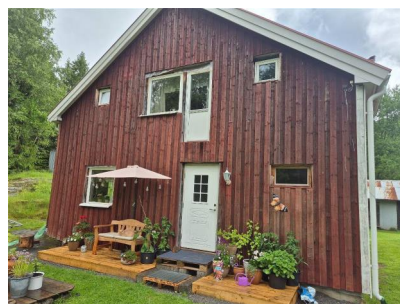
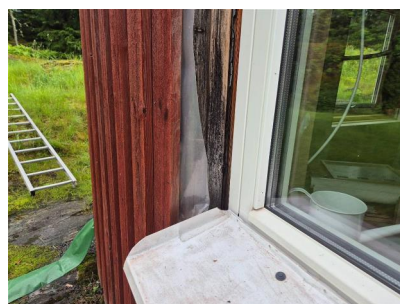
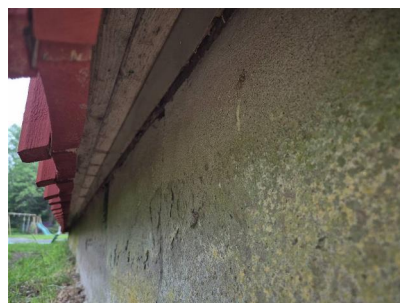
### Utvändigt / Fasad/dörrar/fönster

Plastfolie sitter felaktigt placerad direkt bakom fasadpanelen. Noterades att plasten sitter kvar på den renoverade delen. Arbete med fasad, dörrar och fönster är inte färdigställda. Dörren till balkong på övervåning bör regleras tills räcke eller balkong finns. Risk för personskada. På den renoverade delen är fönsterbleck inte infällda bakom foderbrädor och tröskelbleck saknas under dörr.

Detta kan leda till fuktskador i bakomliggande konstruktioner.

Anlita snickare för bedömning och lämpliga åtgärder. Viktigt att även kontrollera och åtgärda eventuella bakomliggande skador.

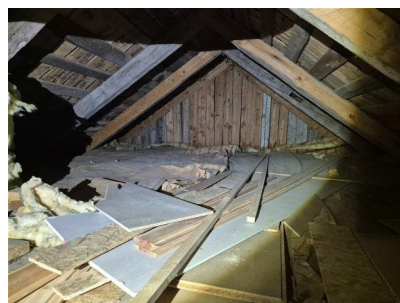
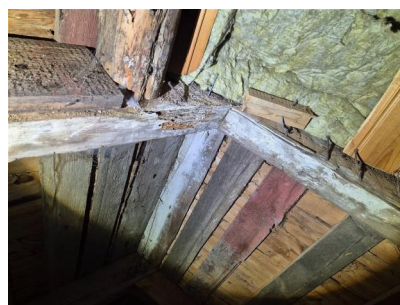
### Utvändigt / Vind

Vinden är tilläggsisolerad.  
Vindsluckan är otät och otätheter förekommer i vindsbjälklaget.

Eftersom vindsbjälklaget tilläggsisolerats så kommer klimatet på vindsutrymmet att ändras, främst vintertid. Detta i sin tur kan leda till uppfuktning av underlagstakets insida vilket kan resultera i mikrobiella skador (angrepp av mikroorganismer).

Mindre rötskador noterades i takstol. Bedöms inte påverka bärigheten.

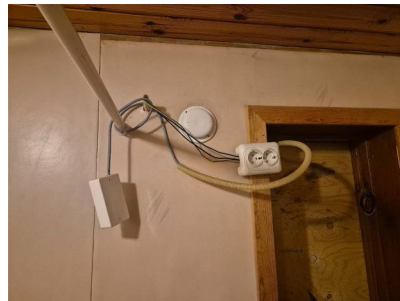
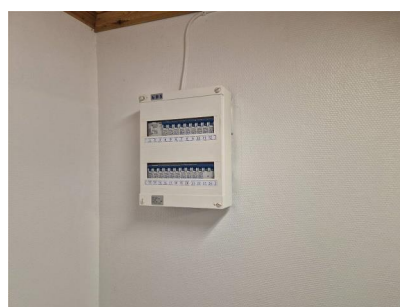
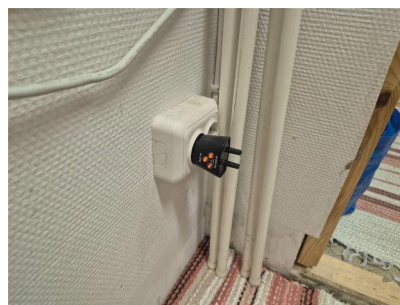
El-uttag är felaktiga, ojordat i jordade uttag.  
El-uttag är oskyddade.  
Gruppförteckning saknas vid el-centralen.

Elinstallationen i huset är en säkerhetsrisk som kan orsaka både personsador och brand. Kontakta en elektriker för kontroll och åtgärd.

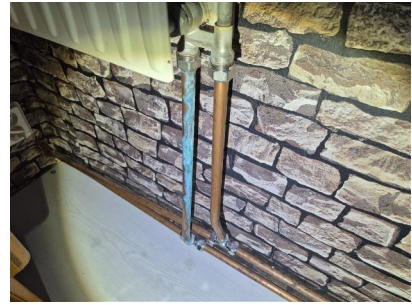
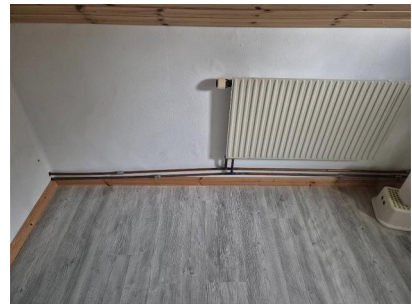
Rör till elementen är ofixerade långa sträckor.  
Ärgade rörledningar förekommer.

Risk för läckage.

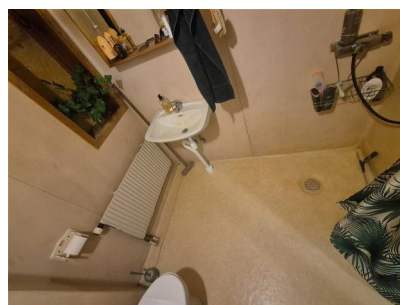
### Entréplan / Dusch/Toalett

Våtrummet är äldre och har passerat tiden för sin tekniska livslängd. Otätheter finns i golvbeklädnaden.

Brister finns i utrymmet vilket kan leda till fuktskador i bakomliggande och intilliggande konstruktioner.

Det rekommenderas att utrymmet renoveras.

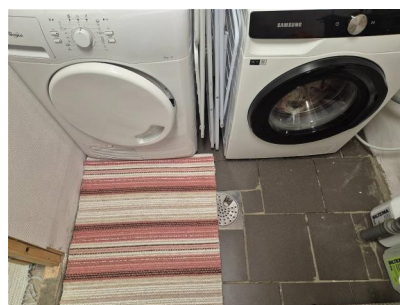
### Entréplan / Tvättstuga

Tätskikt finns ej på golv, vilket medför risk för fuktskador i omkringliggande konstruktioner.

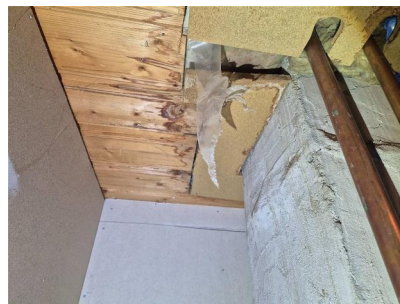
### Övre plan / Klädkammare

Missfärgningar förekommer på underlagstaket, torrt vid besiktningstillfället.

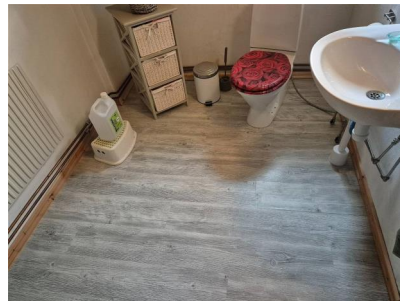
### Övre plan / Toalett

Olämplig golvbeklädnad.  
WC-stolen är lös.

När tätskikt saknas innebär det risk för fuktskador. Vatten kan vid eventuellt läckage tränga ner i omkringliggande konstruktioner med fuktrelaterade skador som följd.
