# Besiktningssprotokoll

Anticimex Försäkringsbesiktning i samarbete med Fastighetsbyrån

Fastighetsbeteckning: Kolla 5:56	
Fastighetsadress: Bärnstensvägen 3	
Postnummer: 43451	Ort: Kungsbacka

Besiktningdatum: 2026-06-15	Protokollnummer: 69753222
Temperatur: 15 °C	Väderlek: Molnigt
Tekniker: Magnus Uhlegård	
E-post: magnus.uhlegard@Anticimex.se	
Kontor: Göteborg	
Närvarande: Fastighetsägaren

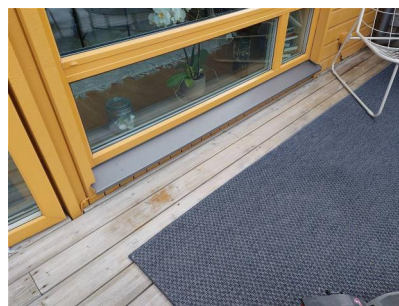
### Utvändigt / Fasad

Fasadpanel är lokalt avslutad under/ bakom tralldäck. Vilket bl.a. försvårar framtida underhåll samt ökar risk för fuktuppsug i ändträ. Vid målning bör närmsta trallbräda demonteras för att även kunna måla ändträ på panelen.

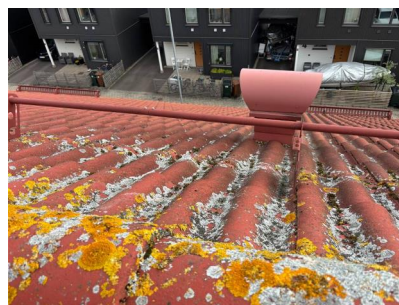
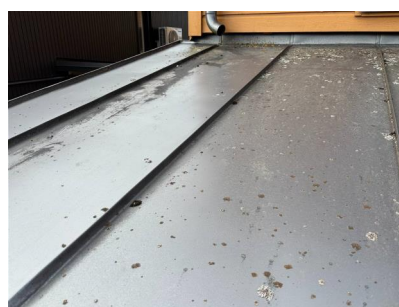
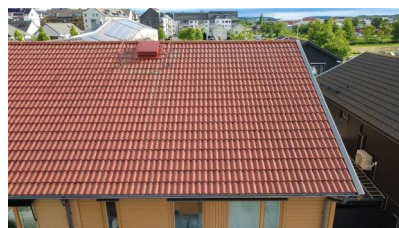
### Utvändigt / Tak

Mosspåväxt finns på takpannor och det bandtäckta taket.

Mossa som växer på taket kan leda till att taktäckningen har ett minskat motstånd mot vatteninträning. Detta i sin tur kan leda till fuktskador på träläkt och takkonstruktionen vilket kan resultera i mikrobiella skador (angrepp av mikroorganismer).

Taken är besiktigade från taklucka, stege lutad mot hängränna samt med hjälp av drönare.

För att öka livslängden på taket rekommenderas att mossan tas bort från takpannorna.

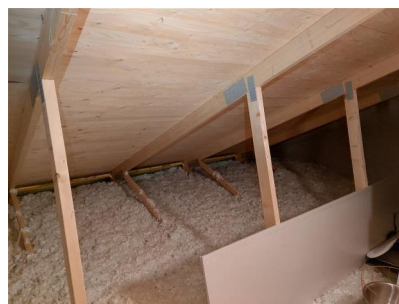
### Utvändigt / Vind

Inget att notera.

Vinden besiktigad ifrån landgång.

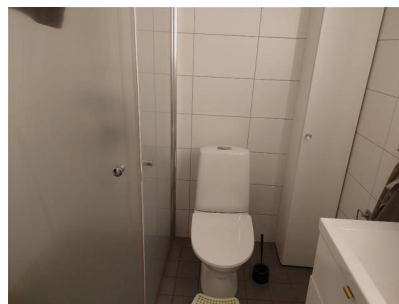
### Entréplan / Dusch/Wc

Funktionskontroll av jordade eluttag.

Vid stickprovskontroll av jordade eluttag noterades inga avvikelser.

Inget övrigt att notera.

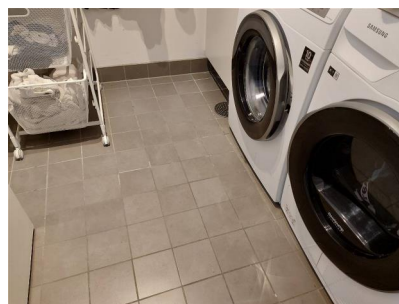
### Entréplan / Tvättstuga/Pannrum

Funktionskontroll av jordade eluttag.

Vid stickprovskontroll av jordade eluttag noterades inga avvikelser.

Inget övrigt att notera.

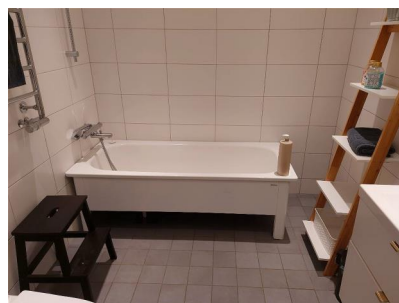
### Övre plan / Badrum/Wc

Funktionskontroll av jordade eluttag.

Vid stickprovskontroll av jordade eluttag noterades inga avvikelser.

Inget övrigt att notera.
