# Besiktningssprotokoll

Anticimex Försäkringsbesiktning i samarbete med Fastighetsbyrån

| Fastighetsadress:<br>Hallonstigen 3 | |

| Besiktningdatum:<br>2026-05-25 | Protokollnummer:<br>69706028 |

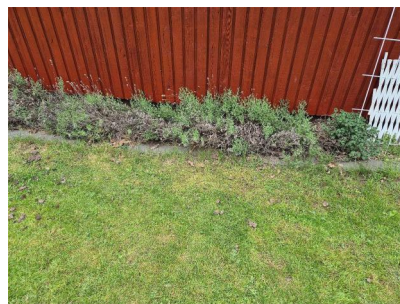
- Växter finns i anslutning till byggnaden.

Området närmast huset rekommenderas att vara fritt från växtlighet.

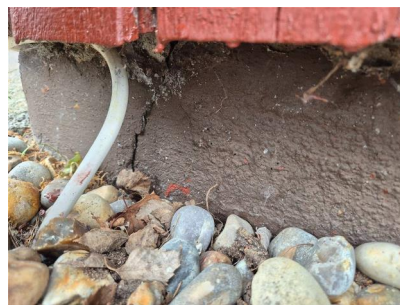
- Sprickor finns i sockel.

Dessa bedöms inte ha lett till bakomliggande skador.

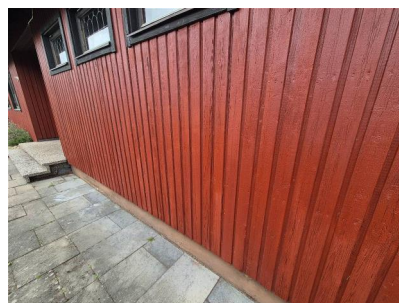
- Fasadpanelen/foderbrädor är i behov av målning/underhåll.

Fasadbeklädnad och träkonstruktioner där målningsbehov finns riskerar att få fukt- och rötskador på grund av sämre vattenavvisande förmåga. För att öka livslängden på fasadbeklädnaden rekommenderas målning och underhåll.

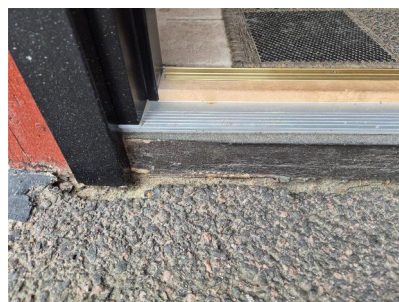
- Tröskelbleck saknas under dörr.

Rekommenderar att montera ett Tröskelbleck.

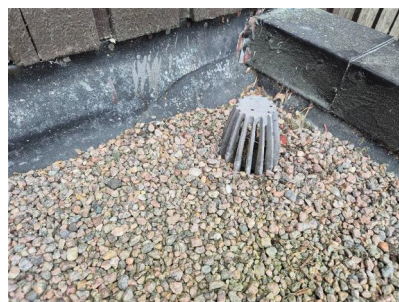
- Inbyggda hängrännor/stuprör(garagebyggnad).

Eftersom vatten från taket avleds med inbyggda hängrännor/invändiga stuprör finns en ökad risk för fuktskador i omkringliggande konstruktioner. Vanliga orsaker till fuktskador är läckage i skarvar på hängrännor och stuprör eller igensatta takbrunnar.

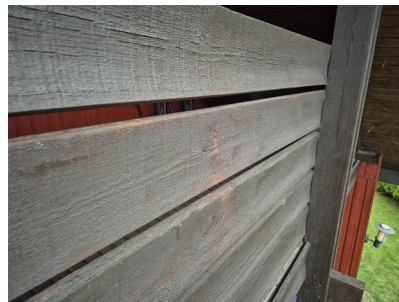
- Balkongräcke är i behov av underhåll.

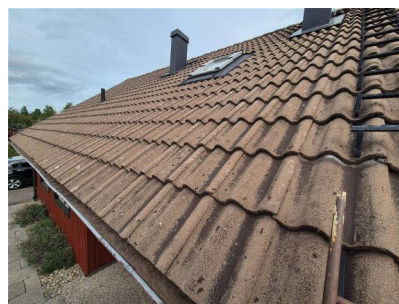
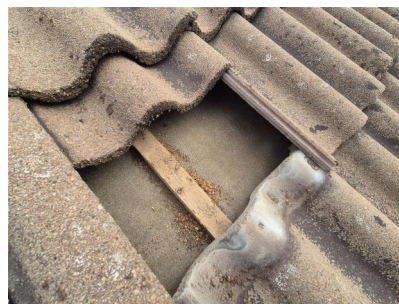
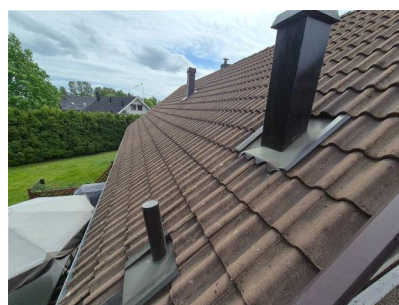
- Yttertaket är äldre.

Takpannor, plåtdetaljer och underlagspapp har enligt vår bedömning en begränsad livslängd. Eftersom husets taktäckning är äldre har det ett minskat motstånd mot vatteninträngning. Detta i sin tur kan leda till fuktskador på träläkt och vidare ner i underliggande konstruktioner.

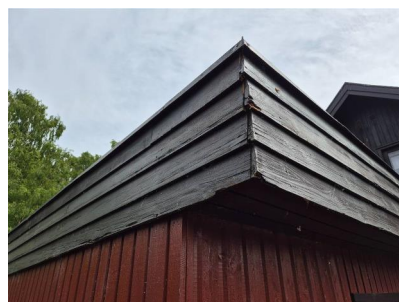
- Rötskador noteras i taksargen.

Kontakta fackman för åtgärd.

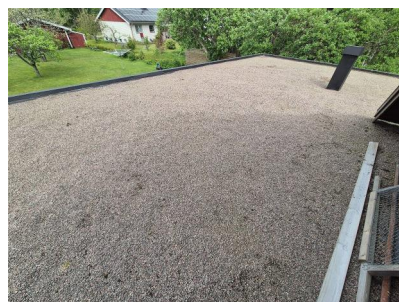
- Taket är äldre.

Tätskiktet på ett platt/låglutande tak har enligt vår bedömning en begränsad livslängd. Eftersom taket är äldre har det ett minskat motstånd mot vattengenomträngning. Detta i sin tur kan leda till att takkonstruktionen drabbas av fuktskador.

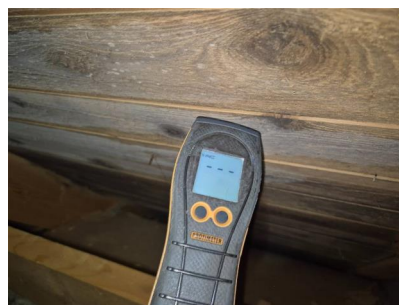
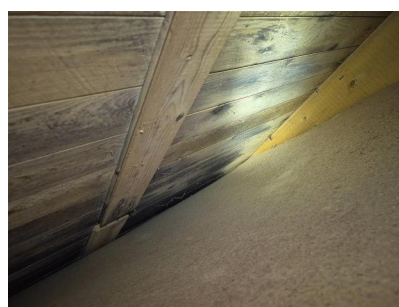
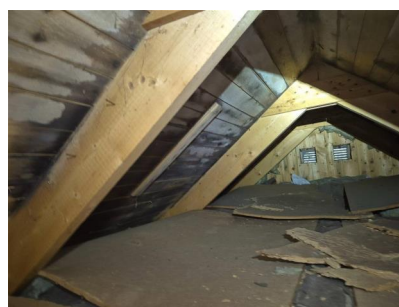
Vid kontroll av vinden har fuktvärden under kritisk fuktnivå för mikrobiell tillväxt uppmätts, dock finns mikrobiell påväxt på underlagstak.

Fuktkvoten i underlagstak/takbjälkar uppmättes till <8 %. Gränsvärdet är 17 %.

Den upptäckta mikrobiella påväxten på underlagstaket är ett tecken på att vinden har tillförts eller tillförs fukt inifrån bostaden. Observera att besiktning av bostadens ventilationssystem inte har ingått i uppdraget.

För att komma tillrätta med detta kan fukttillförseln inifrån bostaden behöva minskas. Det kan göras genom att ventilationen i bostaden förbättras samt att eventuella otätheter i vindsbjälklaget (tak-/väggvinklar, taklucka med mera) tätas. Läs Anticimex faktablad om oppvärmda vindsutrymmen för tips och råd.

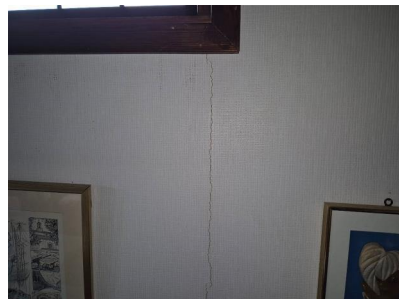
- Sprickor noteras i skivskarvar.

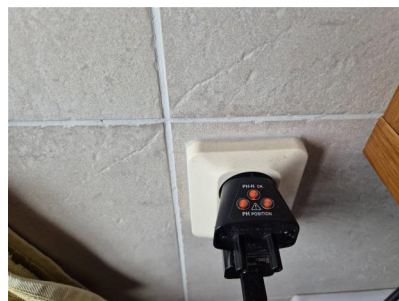
Vid stickprovskontroll av jordade eluttag noterades felkoppling.

Kontakta en elektriker för åtgärd.

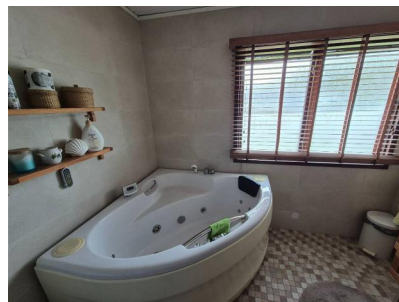
- Fönster placerat i duschzon.

Ovanstående notering innebär en ökad risk för fuktrelaterade skador som följd.

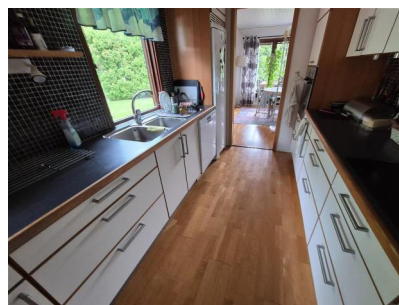
- Fuktskydd saknas under kyl.  
- Otäta genomföringar noteras i diskbänksskåpet fuktskydd.

Utan fuktskydd är det svårt att upptäcka läckage från rörledningar. Vatten kan då tränga in i omkringliggande konstruktioner och orsaka fuktskador.

För att upptäcka eventuella läckage, installera ett fuktskydd samt täta diskbänksskåpets fuktskydd.

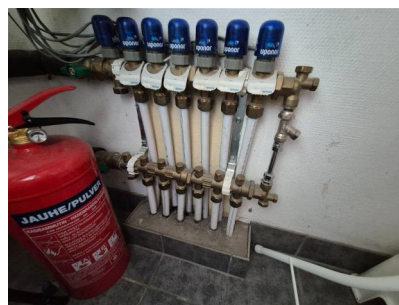
- Rörsnitt saknar vattentät botten och läckageindikator.

I dagens branschregler ska rörfördelningar vara i ett fördelarskåp med vattentät botten och läckageindikator.

Rekommenderar att ett vattenlarm installeras för att enklare kunna upptäcka om läckage skulle ske.

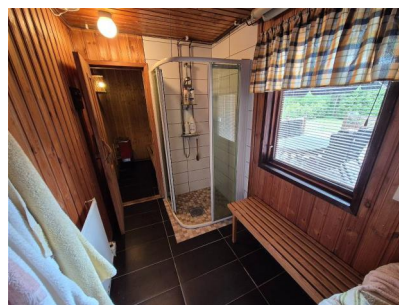
- Lösa klinkerplattor noteras samt hålrums ljud i flertalet klinkerplattor.

Kontakta fackman för kontroll och åtgärd.

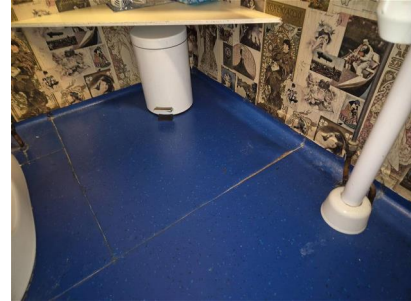
- Otäta skarvar noteras i golvmattan.
- Golvmattan är av äldre standard.

Ovanstående noteringar innebär en ökad risk för fuktrelaterade skador som följd.
