# Besiktningssprotokoll

Anticimex Försäkringsbesiktning i samarbete med Fastighetsbyrån

Fastighetsbeteckning: Tröinge 2:70	
Fastighetsadress: Rösesvägen 3	
Postnummer: 311 38	Ort: Falkenberg

Besiktningdatum: 2026-06-11	Protokollnummer: 69760260
Temperatur: 12 °C	Väderlek: Sol
Tekniker: Martin Bystedt	
E-post: martin.bystedt@Anticimex.se	
Kontor: Halmstad	
Närvarande: Fastighetsägarna

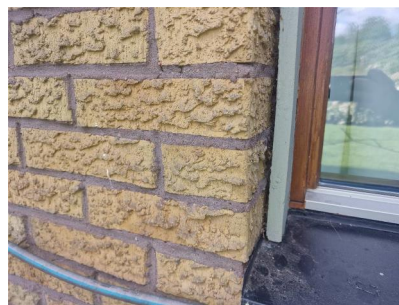
Otättheter noterades mellan vissa smygbrädor och tegelfasaden till enstaka fönster.

Bristerna medför att vatten kan tränga ner i bakomliggande konstruktioner med fuktrelaterade skador som möjlig följd.

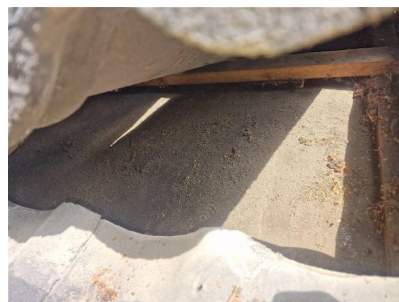
Yttertaket är äldre.

Takpannor, plåtdetaljer och underlagspapp har enligt vår bedömning en begränsad livslängd. Eftersom husets taktäckning är äldre har det ett minskat motstånd mot vatteninträning. Detta i sin tur kan leda till fuktskador på träläkt och vidare ner i underliggande konstruktioner.

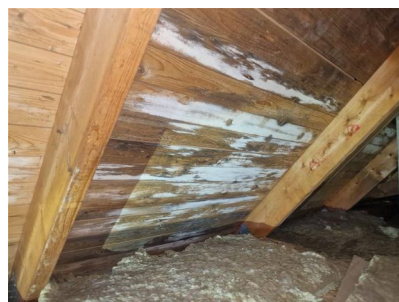
Mikrobiell påväxt finns lokalt på underlagstaket.

Detta kan vara ett tecken på att vinden tillförs fukt inifrån bostaden. Observera att besiktning av bostadens ventilationssystem inte har ingått i uppdraget.

För att komma tillrätta med detta kan fukttillförseln inifrån bostaden behöva minskas. Det kan göras genom att ventilationen i bostaden förbättras samt att eventuella otätheter i vindsbjälklaget (tak-/väggvinklar, taklucka med mera) tätas. Läs Anticimex faktablad om oppvärmade vindsutrymmen för tips och råd.

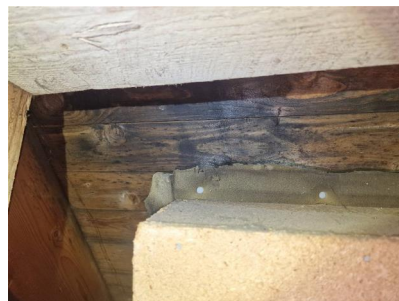
Mikrobiell påväxt finns lokalt på underlagstaket. Luckorna är inte lufttäta.

Se under rubriken "Utvändigt / Vind".

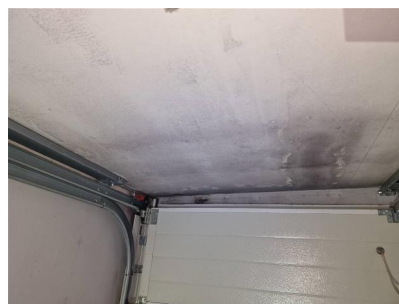
Missfärgningar/mikrobiell påväxt noterades lokalt på innertaket i garaget.

Missfärgningar kan bero på olika saker, och kan vara ett tecken på ett tidigare eller pågående läckage. För att kontrollera orsaken till och omfattningen av missfärgningarna rekommenderas att en fördjupad undersökning utförs.

Vid fuktindikering mot missfärgningarna noterades inga förhöjda fuktindikationer.

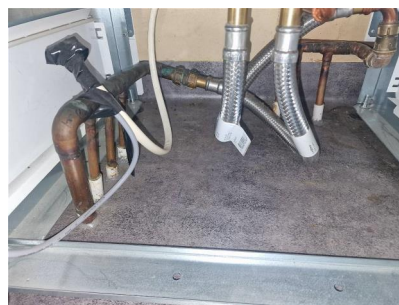
Rör genomföringar finns i golvet. Golvbrunnen är inte utbytt vid renovering samt är monterad för nära vägg.

Bristerna medför en ökad risk att vatten kan tränga in i omkringliggande konstruktioner med fuktrelaterade skador som möjlig följd.

Vid fuktindikering i utrymmet noterades inga förhöjda fuktindikationer.
