# Besiktningsprotokoll

Anticimex Försäkringsbesiktning i samarbete med Fastighetsbyrån

| Fastighetsadress:<br>Lövåsvägen 30 | |

| Besiktningsdatum:<br>2026-04-22 | Protokollnummer:<br>69728326 |

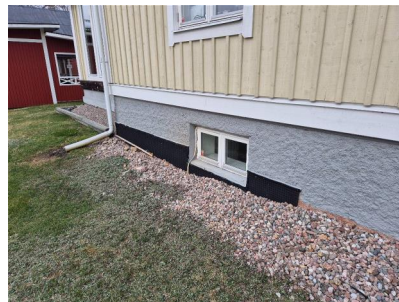
Det utvändiga fuktskyddet är synligt ovan mark, och vid infästningarna har fuktskyddet spruckit sönder.

Det medför att det kan tränga ner fukt bakom fuktskyddet, framför allt i samband med snösmältning. Men eftersom det är en ren betongkällare så blir ett eventuellt fuktgenomslag endast en synbar defekt som inte påverkar huset i övrigt.

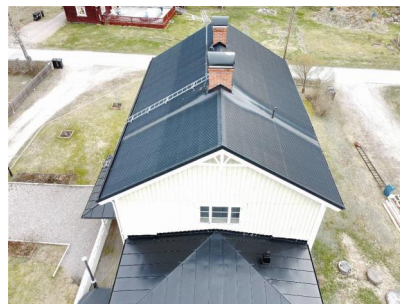
Taket har besiktigats med hjälp av drönare, och förutom att det finns några spikskallar som börjat rosta så finns det inget att notera.

Det man ska tänka på när det gäller takplåt som är spikad är att spikarna med tiden börjar krypa upp ur plåten. Detta eftersom plåt utvidgas och krymper något vid temperaturväxlingar vilket till sist leder till att spikarna börjar röra sig uppåt.

Om en spik rört sig så att den behöver bytas ut så kan man antingen ersätta den med en längre variant av farmarskruv eller att man sätter en mindre farmarskruv i dalgången på plåten och tätar spikhålet med någon form av tätningsmassa.

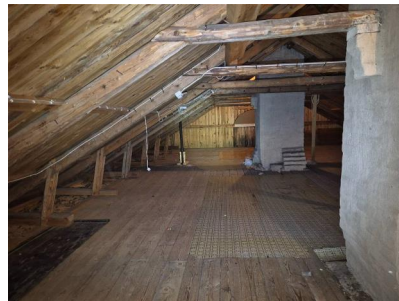
Vid kontroll av vinden uppmättes fuktvärden under kritisk fuktnivå för mikrobiell tillväxt och en normal lukt upplevdes.

Risk för mikrobiell påväxt finns om den relativa fuktigheten i den omgivande luften är över 75 % vilket i furuvirke motsvarar en fuktkvot på 17 %. Fuktkvoten i underlagstak/takbjälkar uppmättes vid besiktningstillfället till 8 %.

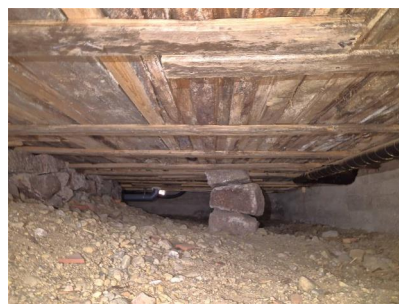
Det finns en del brädor på undersidan av golvbjälklaget som har mindre rötskador.

Risk för mikrobiell tillväxt finns om den relativa fuktigheten i den omgivande luften är över 75 % vilket i furuvirke motsvarar en fuktkvot på 17 %. Fuktkvoten uppmättes till 10 % i golvbjälklagets undersida.

En torpargrund räknas normalt sett som en riskkonstruktion och någon gång har det ju varit fuktigt i grunden eftersom det finns gamla rötskadade brädor i blindbotten. Resterande material i golvbjälklaget har bytts ut. Det såg dock likadant ut för 4 år sedan när en tidigare besiktning gjordes och det har varit torrt vid både de tillfällena, och så länge det är torrt så kommer inte de gamla skadorna att utvecklas något. Ett tips kan vara att försöka få in lite värme i torpargrunden via luckan från tvättstugan för då kommer grunden att bli ännu torrare och risken för eventuella skador minska.
