Rapphönan 1

Halnavägen 24

| Uppdragsnummer | R9759 |
| Besiktningsdatum | 2026-06-15 |

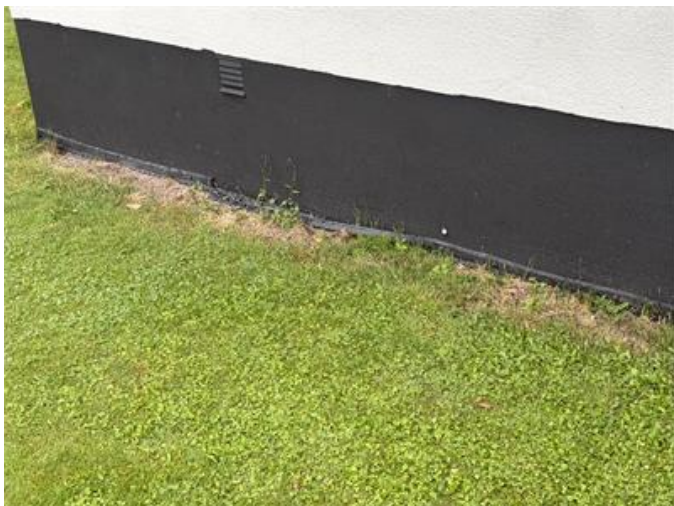
Pos 1.

| Besiktningsresultat | | | | | |
|---|---|---|---|---|---|
| Sockel | | X | | | Delar av utvändigt fuktskydd som utsätts för solljus blir sprött och riskerar att spricka vilket försämrar funktion och teknisk livslängd. Kantlist saknas delvis på grundens utvändiga fuktskydd. Se bild pos 1. |

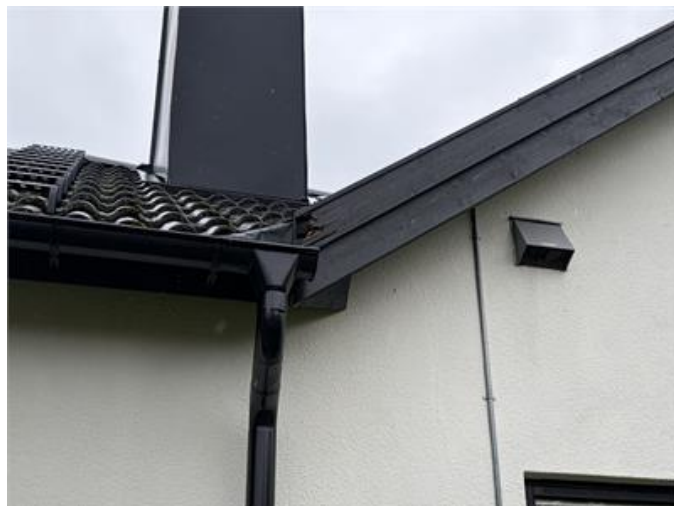
Pos 2.

| Besiktningsresultat | | | | | |
|---|---|---|---|---|---|
| Tak | | X | | | Lokal rötskada förekommer i vindskiva. Se bild pos 2. Taket är besiktigt från takstege och mark. |
