Hulan 1:104

Beckmans väg 20

| Besiktningsföretag | OBM Besiktning Väst AB |

| 2-plans mellanliggande radhus. | 1968 |

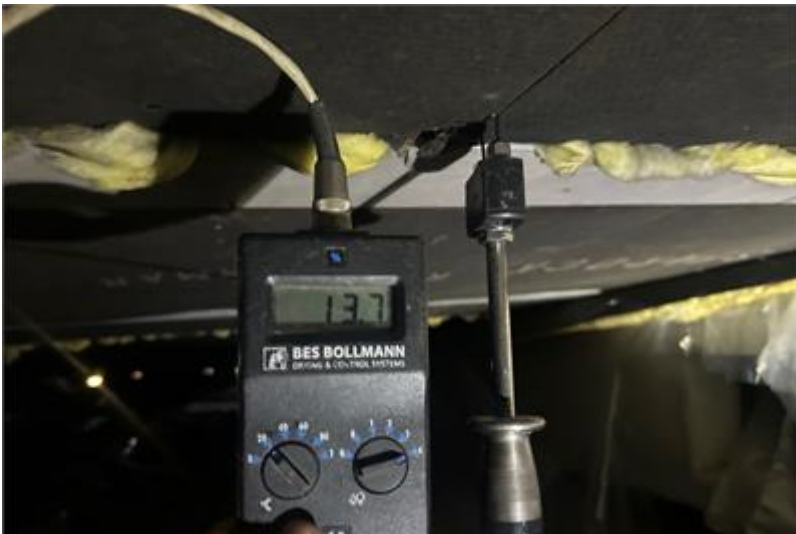
Samtliga fuktkvotsmätningar är stickprovskontroller och mätvärden kan variera med årstider mm, gränsen för mikrobiell tillväxt i trä går vid ca 17 % och för rötskador vid ca 28 % fuktkvot. I bjälklagskonstruktionen upptäcktes fuktkvoten till ca 22-15 %.
