Besiktningssprotokoll

Anticimex Försäkringsbesiktning i samarbete med Fastighetsbyrån

| Fastighetsbeteckning: Yxsta 5:8 | |

| Besiktningdatum: 2026-06-11 | Protokollnummer: 69753633 |

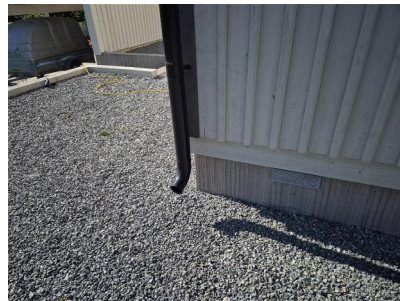
Utvändigt / Hängrännor / Stuprör

Stuprör avslutas nära husliv.

Stuprör som avslutas intill husliv (ovan mark) kan medföra en ökad fuktbelastning på grundmur/sockel med fuktrelaterade skador som följd.

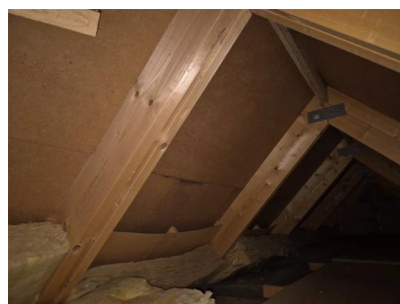
Utvändigt / Vind

Underlagstaket består av träfiberskivor.

Eftersom underlagstaket består av träfiberskivor utan yttre täckning av papp under takbeklädnaden, finns risk vid ogynnsam väderlek att regnvatten/snö tränger in i skivskarvar med läckage på vindsutrymmet som följd. Med tiden kan även träfiberskivorna drabbas av fuktskador.

Vid kontroll av vinden uppmättes fuktvärden under kritisk fuktnivå för mikrobiell tillväxt och en normal lukt upplevdes.
Fuktkvoten i takbjälkar uppmättes till 7,8 %.

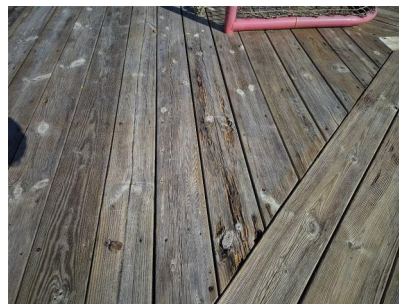
Utvändigt / Altan

Altan har mindre rötskador.
Mindre rötskador finns i altan.

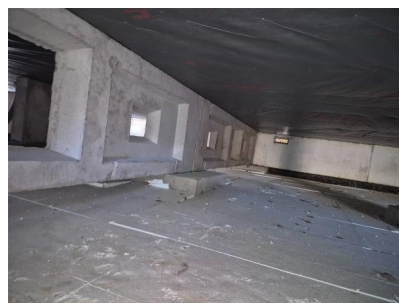
Utvändigt / Krypgrund

Vid kontroll av konstruktionen i krypgrund uppmättes fuktvärden under kritisk fuktnivå för mikrobiell tillväxt och normal lukt upplevdes.

Golvbjälklaget ovan den uteluftsventilerade krypgrunden riskerar att drabbas av fuktskador på grund av naturlig fuktpåverkan. Detta kan i sin tur leda till mikrobiella skador (angrepp av mikroorganismer) som kan leda till att mikrobiell lukt sprids till boendemiljön. Fuktkvoten uppmättes till 11,0 %.

Risk för mikrobiell tillväxt föreligger om den relativa fuktigheten (RF) i den omgivande luften är över 75 % vilket i furuvirke motsvarar en fuktkvot (FK) på 17 %.

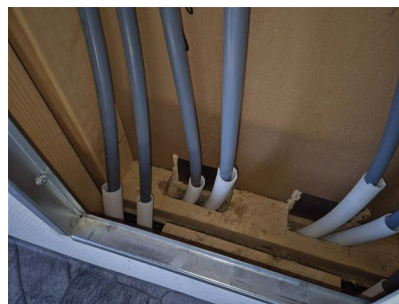
Entréplan / Tvättstuga

⚠ Rörlits saknar vattentät botten.

En rörlits ska ha en vattentät botten och vara försedd med skvallerrör. När det saknas ökar risken för att ett läckage inte upptäcks i tid. Det kan leda till fuktskador i omkringliggande konstruktioner.

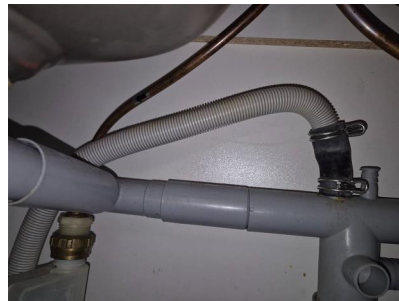
Entréplan / Kök

Upphångningsbygel saknas på avloppslang från diskmaskinen.

När upphångningsbygel saknas ökar risken för brott på slangen med läckage som möjlig följd.

För att hindra brott på avloppsslang rekommenderas komplettering av upphångningsbygel.

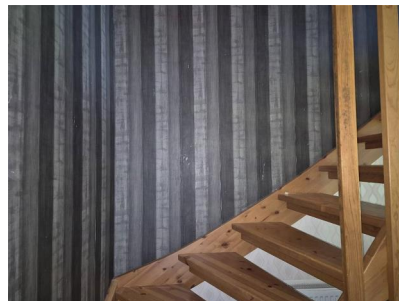
Övre plan / Trappa

Handledare saknas.
