Tjuvkil 2:68

Saltskärsvägen 3

Uppdragsnummer	O32580
Besiktningsdatum	2026-06-11
Besiktningföretag	OBM Besiktning Väst AB
Besiktningförrättare	Daniel Thelin
Närvarande	Säljare
Giltig till och med	2027-06-11

Byggnadsbeskrivning 1-planshus på kryppgrund.	Byggnadsår 1959
Till eller ombyggnad	Övrigt Huset möblerat. Ev. sidoyggnader ingår ej i besiktningsuppdraget.

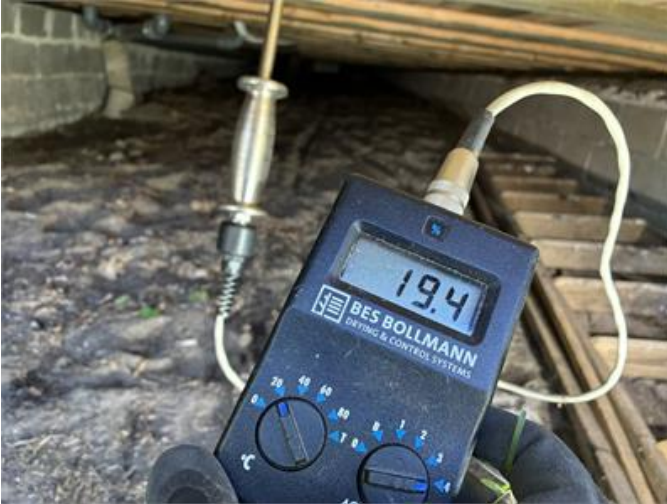
Krypgrunder är generellt ansett som en riskkonstruktion för fuktskador. På grund av förhöjd fuktstatus, dels orsakad av fuktvandring från marken och dels orsakad av uteluft som släpps in i grunden (främst under den varma tiden av året), kan fuktskador/mikrobiell tillväxt med negativ inverkan på såväl byggnaden som inomhusmiljön uppstå i utrymmet och angränsande konstruktioner. Vidare är det känt att rötskyddsbehandlat virke riskerar att avge en avvikande kemisk lukt.

Krypgrund: översiktsbild. Gränsvärde är 17%FK.

Det rekommenderas att denna besiktning kompletteras med en fördjupad undersökning med viss friläggning för att utreda orsaken till samt omfattningen av de fuktrelaterade skadorna/bristerna. En sådan utredning resulterar oftast i ett åtgärdsförslag, vanligt är att installation av krypgrundsavfuktare (adsorptionsavfuktare) rekommenderas i kombination med eventuella andra åtgärder.

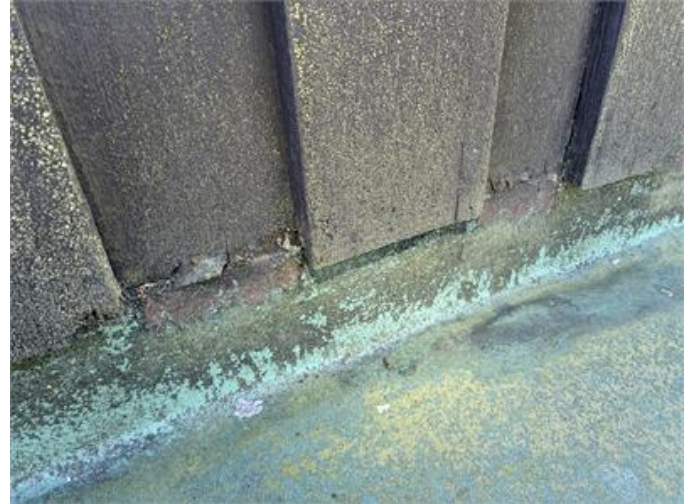
När det finns otätheter i fasaden innebär det risk för att vatten kan tränga in och orsaka fuktrelaterade skador i bakomliggande konstruktion. Kontakta fackman för kontroll och åtgärd.

Fasad: Bilden visar fasadpanel på vardagsrum sett från tak över kök.

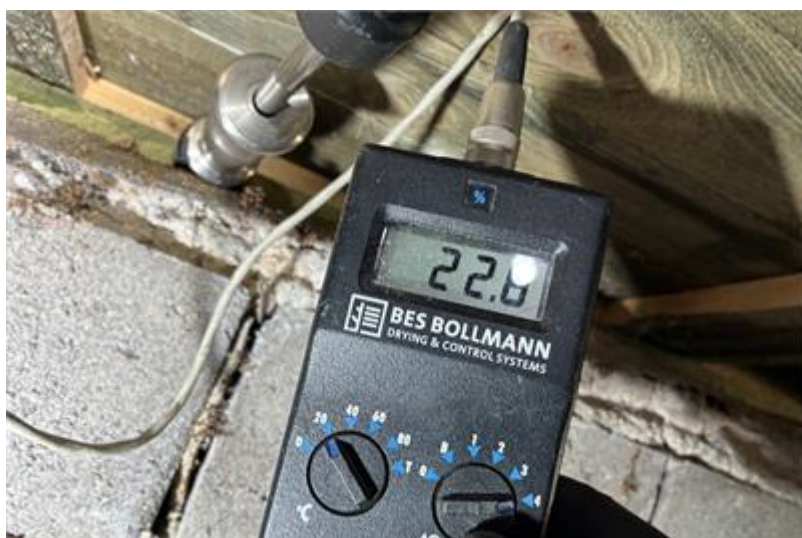
Avvikande unken/mikrobiell lukt upplevdes vid tillträde till utrymmen.  
Fuktiga partier noterades på marken/berget.  
Missfärgningar noterades på undersida bjälklag.  
Rötskyddsbehandlat virke förekommer i konstruktionen, bl.a. syll och undersida bjälklag.  
Kontroll av konstruktionen utfördes genom stickprovsmässig fuktmätning i syll, bärlinor och golvreglar.  
Fuktvärden över gränsvärde för mikrobiell tillväxt uppmättes.  
Fuktkvoten uppmättes till 19-23% i både krypgrund och grovkällare.  
Risk för mikrobiell tillväxt föreligger vid en fuktkvot på 17%.  
Risk för rötskador föreligger vid en fuktkvot på 28%.

Krypgrunder är generellt ansett som en riskkonstruktion för fuktskador. På grund av förhöjd fuktstatus, dels orsakad av fuktvandring från marken och dels orsakad av uteluft som släpps in i grunden (främst under den varma tiden av året), kan fuktskador/mikrobiell tillväxt med negativ inverkan på såväl byggnaden som inomhusmiljön uppstå i utrymmet och angränsande konstruktioner.

Det rekommenderas att denna besiktning kompletteras med en fördjupad undersökning med viss friläggning för att utreda orsaken till samt omfattningen av de fuktrelaterade skadorna/bristerna. En sådan utredning resulterar oftast i ett åtgärdsförslag, vanligt är att installation av krypgrundsavfuktare (adsorptionsavfuktare) rekommenderas i kombination med eventuella andra åtgärder.
