**Fastighetsuppgifter**

Fastighetsbeteckning  
Brämhults-Lida 2:8  
Adress  
Björngatan 2  
507 32 Brämhult

| Uppdragsnummer | O32624 |
| Besiktningsdatum | 2026-06-15 |

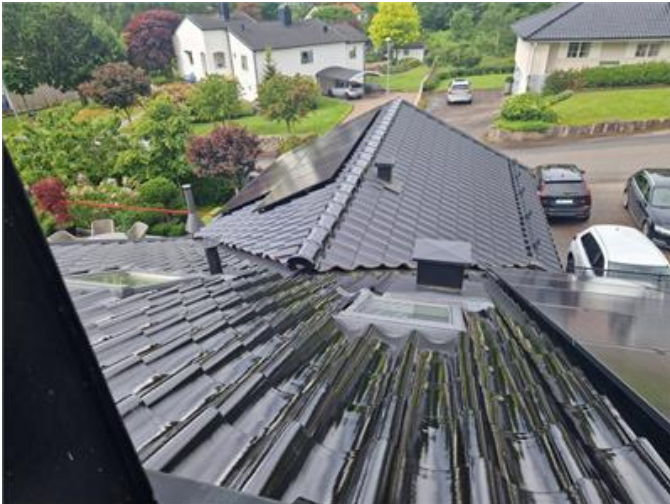
| Besiktningsresultat | | | | | |
|---|---|---|---|---|---|
| Tak | | x | | | Yttertak kontrollerat från takstege, inget att notera<br>Områden under solpanel 'r inte kontrollerat |

Vy på yttertak

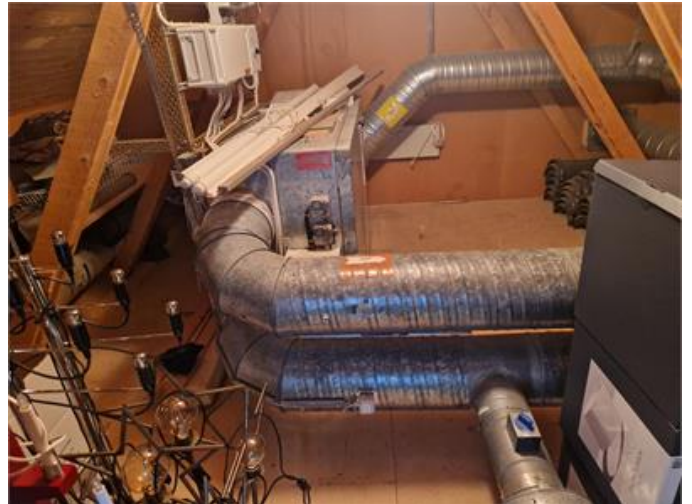
| Besiktningsresultat | | | | | |
|---|---|---|---|---|---|
| Ventilation | | x | | | Med fördel kan husets allmänna ventilation med FTX system kontrolleras, justeras och brukas för god inomhusventilation. |

Vy på vindsutrymme med installation av FTX-ventilation

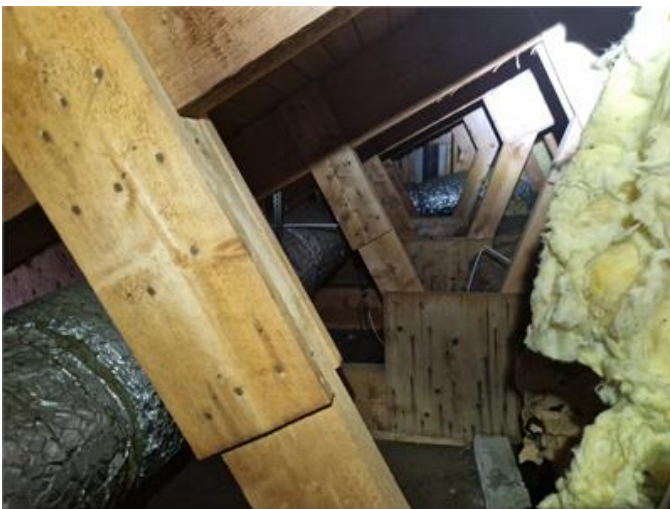
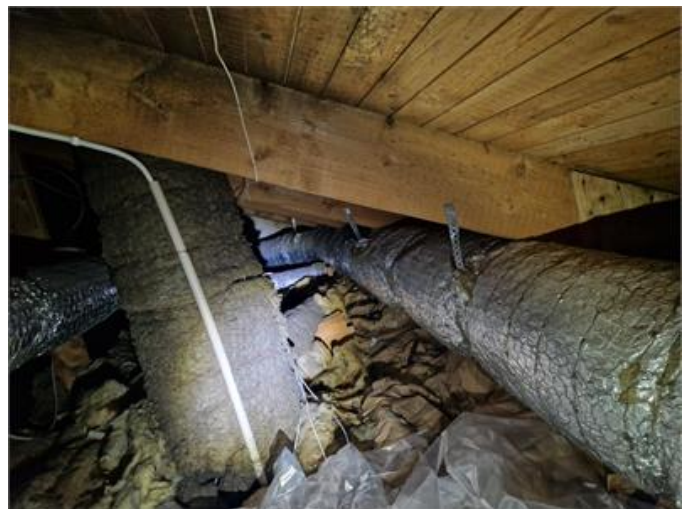
| Besiktningsresultat | | | | | |
|---|---|---|---|---|---|
| | | x | | | Lokal missfärgning noterades på råspont/sidovind. Området bedöms som torrt och äldre. Det rekommenderas att område med missfärgning hålls under uppsikt så inga förändringar sker. Området är kontrollerat från luckan. |

Vy från luckan in mot sidovind
