Besiktningssprotokoll

Anticimex Försäkringsbesiktning i samarbete med Fastighetsbyrån

Fastighetsbeteckning: Slätta 7:86	
Fastighetsadress: Herrhagsvägen 293	
Postnummer: 791 76	Ort: Falun

Besiktningdatum: 2026-06-15	Protokollnummer: 69762786
Temperatur: 11 °C	Väderlek: Regn
Tekniker: Per Ljungberg	
E-post: per.ljungberg@anticimex.se	
Kontor: Falun	
Närvarande: Fastighetsägare

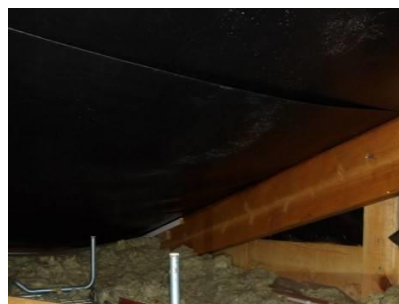
Vid kontroll av vinden uppmättes fuktvärden under kritisk fuktnivå för mikrobiell tillväxt och en normal lukt upplevdes. Fuktkvoten i underlagstak/takbjälkar uppmättes till 10 %.

Vinden är endast besiktad från lucka.

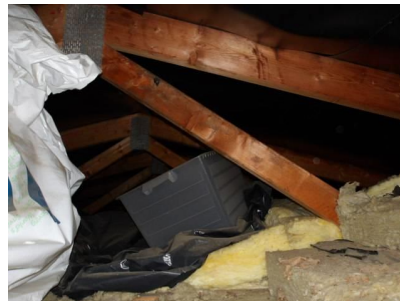
Kondensskyddet hänger ner i första facket innanför lucka.

Montera fast kondensskydd.

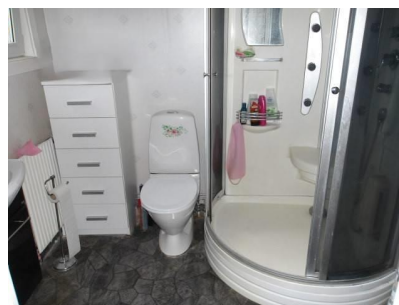
Rörgenomföring finns i golv.
Rörgenomföringar i golvet medför en ökad risk för att vatten tränger ner i omkringliggande konstruktioner och orsakar fuktskador.

Golvbrunnen är inte besiktningsbar.
Brunnen är placerad under duschkabin, för att kunna kontrollera och bedöma golvbrunnen måste den vara tillgänglig och rengjord.

Vi rekommenderar en kompletterande besiktning när golvbrunnen är tillgänglig och rengjord.

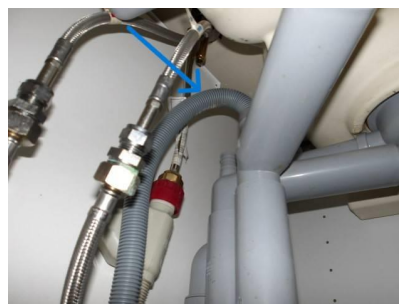
Upphängningsbygel saknas på avloppslang från diskmaskinen.

När upphängningsbygel saknas ökar risken för brott på slangen med läckage som möjlig följd.

För att hindra brott på avloppsslang rekommenderas komplettering av upphängningsbygel.

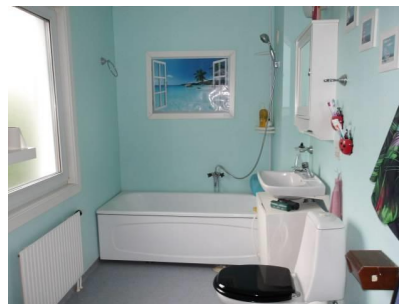
Våtutrymmet har äldre yt-/tätskikt.

Eftersom funktionen, som innebär att ytskiktet/tätskiktet ska vara vattentätt, kan vara nedsatt finns en ökad risk att vatten tränger igenom ytskiktet/tätskiktet med vattenskador i omkringliggande konstruktioner som följd.

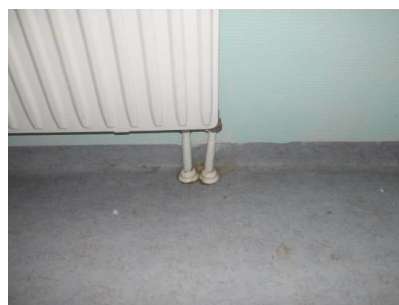
Rör genomföring finns i golv.

Rör genomföringar i golvet medför en ökad risk för att vatten tränger ner i omkringliggande konstruktioner och orsakar fuktskador.
