**Fastighetsuppgifter**

Salsån 1:50

Salsån 770

Uppdragsnummer	Z2530
Besiktningsdatum	2026-06-15
Besiktningföretag	Oktopal OBM i Norrland AB
Besiktningförrättare	Pehr Loo
Närvarande	Tekniker och säljare
Giltig till och med	2027-06-15

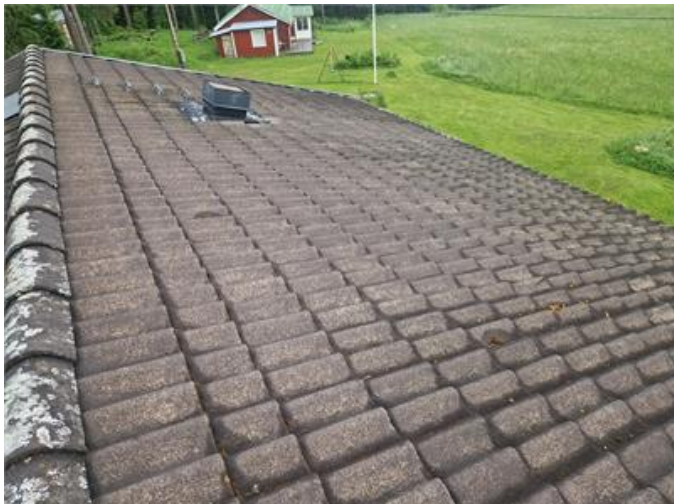
Äldre takpannor förekommer och den underliggande takpappens tekniska livslängd anses vara passerad, underhållsbehov avseende takpapp och läkt föreligger därför. Se även info på protokollets näst sista sida, pos. 2.

Yttertak.

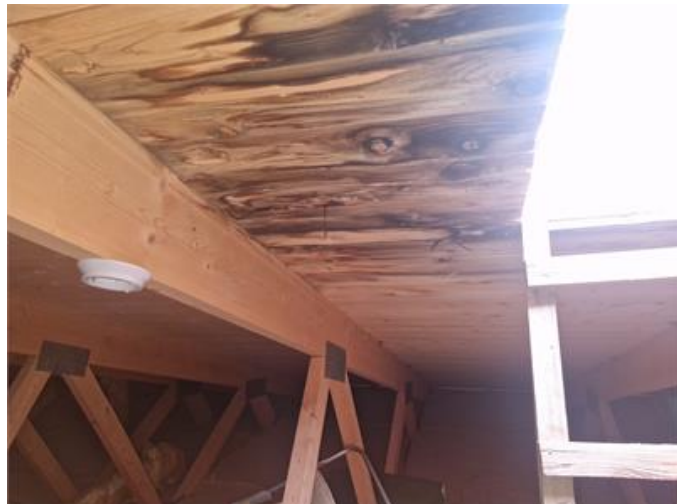
Missfärgning/fuktfläck noteras vid luckans insida i begränsad omfattning. Det kan ej bedömas om detta är ett pågående problem eller av äldre ursprung. Yttertakets insida bör därför kontrolleras regelbundet, se även info på protokollets näst sista sida, pos. 3.

Fläck vid vindsluckan.

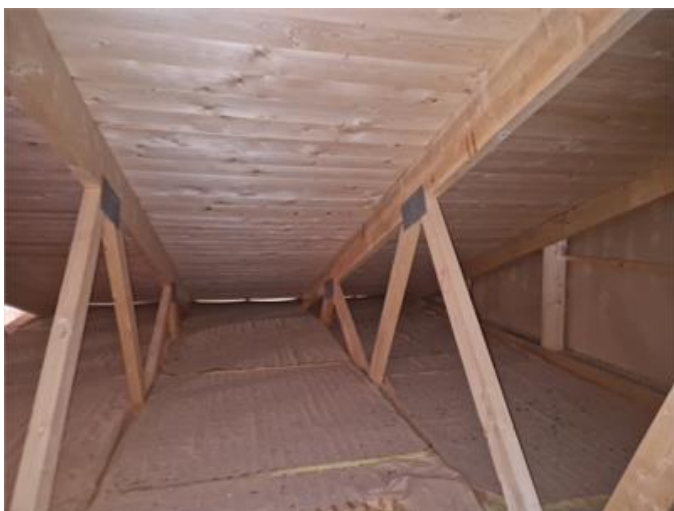
Vind är i övrigt fin.

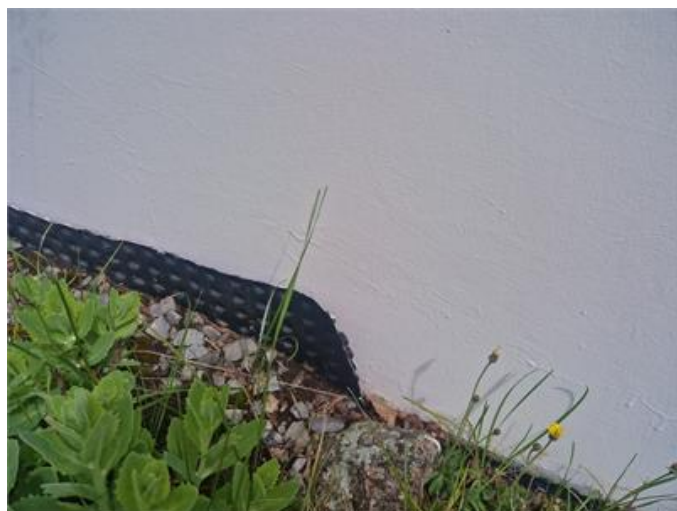
Kantlist saknas på platonmattan.

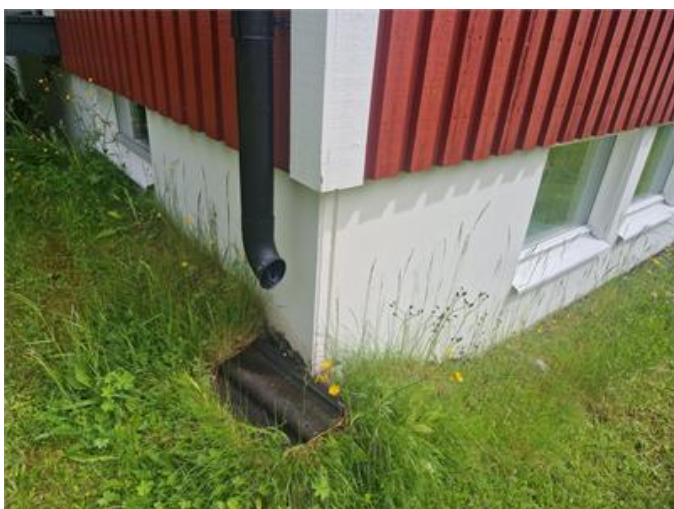
Takavvattning bör ledas bort från hus/grund.

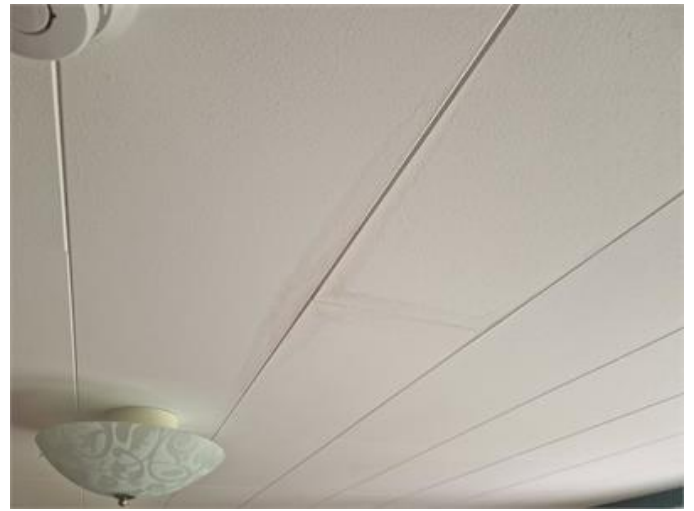
Fuktfläckar noteras i sovrum.

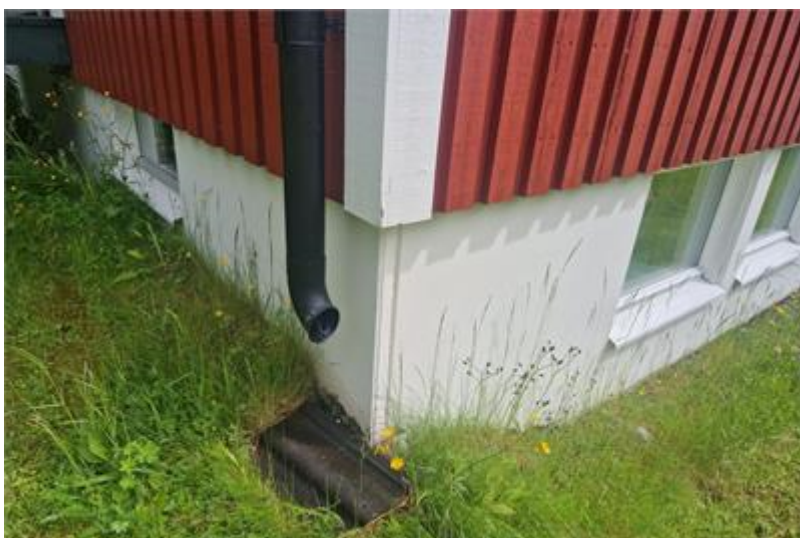
Källarvåningens ytterväggar består av betong och en bärande stomme av ingjutna träreglar. Betongelementen sammanfogas med fogmassa. Dessa väggar är ur fuktsynpunkt en känslig konstruktion. Fukt kan tränga in genom den tunna betongen som ofta saknar utvändigt fuktskydd, samt in genom otäta blockskarvar. Detta i sin tur kan leda till mikrobiella skador (angrepp av mikroorganismer) som kan resultera i att mikrobiell lukt sprids till boendemiljön.

Vid kontroll av betongelementets regel konstruktion uppmättes fuktvärden över kritisk nivå för mikrobiell tillväxt.

Notera att stickprovsmässig undersökning är utförd samt att mätvärden normalt sett kan variera över årtiderna. För att säkert fastställa konstruktionens kondition och fuktstatus måste en mer omfattande undersökning utföras.

Det är viktigt att tänka på att denna rekommendation om vidare teknisk undersökning gäller hela suterrängplan och dess upp och påreglade konstruktioner även om besiktningsteknikern inte upptäckt några brister i ett visst rum eller viss byggnadsdel.
