# Besiktningsprotokoll

Anticimex Försäkringsbesiktning i samarbete med Fastighetsbyrån

| Fastighetsadress:<br>Falkvägen 27 | |

| Besiktningsdatum:<br>2026-06-15 | Protokollnummer:<br>69761196 |

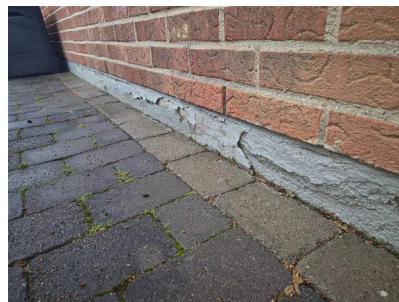
Sprickor och putssläpp finns i sockel mot framsidan.

Detta kan leda till fukt- och frysskador i konstruktionen.

Jag rekommenderar kontakt med murare för kontroll och åtgärd.

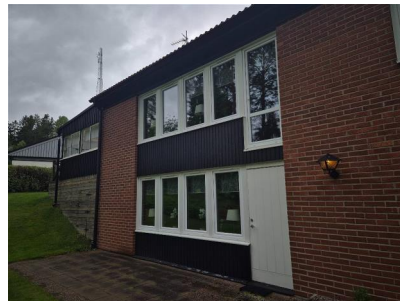
Viktigt att hålla altandörr mot baksidan på entréplan låst på grund av fallrisk.

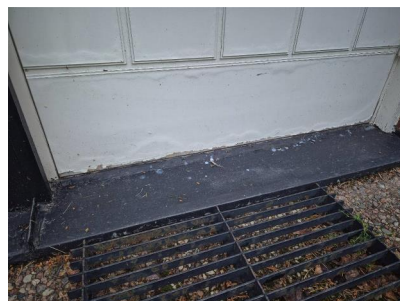
Dörr mot baksidan fuktpåverkad och svälld i nedkant.

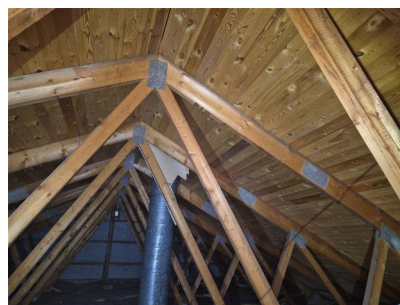
Vid kontroll av vinden uppmättes fuktvärden under kritisk fuktnivå för mikrobiell tillväxt.

Fuktkvoten i underlagstak/takbjälkar uppmättes till 8 %.

Risk för mikrobiell påväxt föreligger om fuktkvoten överstiger 17%.

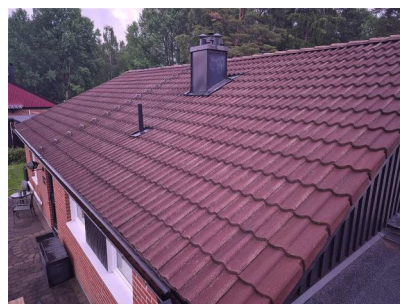
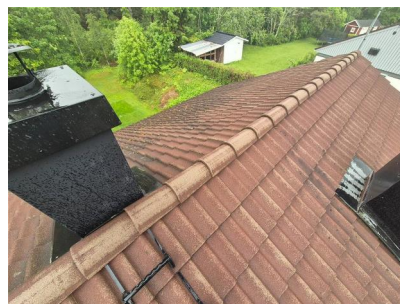
Yttertaket är äldre.

Takpannor, plåtdetaljer och underlagspapp har enligt vår bedömning en begränsad livslängd. Eftersom husets taktäckning är äldre har det ett minskat motstånd mot vatteninträngning. Detta i sin tur kan leda till fuktskador på träläkt och vidare ner i underliggande konstruktioner.

Mindre mängd mossor finns på takets baksida.

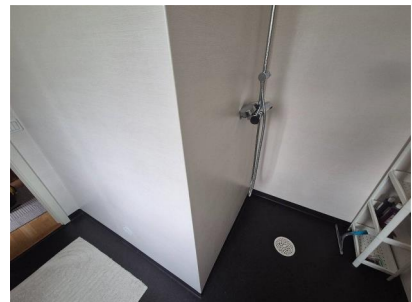
Fuktindikering i utrymmet gav inga förhöjda fuktindikationer.

Vid stickprovskontroll av jordade eluttag noterades inga avvikelser. Uttag sitter något löst.

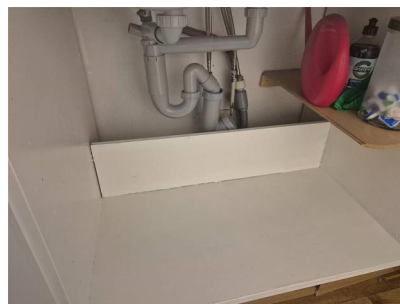
Fuktskydd saknas i diskbänkskåp och under kyl/frys.

Utan fuktskydd är det svårt att upptäcka läckage från rörledningar. Vatten kan då tränga in i omkringliggande konstruktioner och orsaka fuktskador.

För att upptäcka eventuella läckage, installera ett fuktskydd.

Ett vattenlarm kan med fördel installeras i diskbänkskåpet för att lättare upptäcka eventuella läckage.

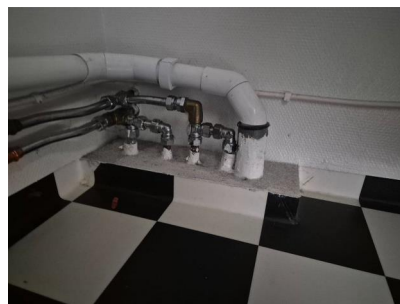
Rör genomföringar finns i uppbyggd klack på golv längst in i hörn.

Risk finns att tätskiktet inte har kunnat anslutas på ett korrekt sätt mot rör genomföringarna varför man bör vara uppmärksam på att risken för vattenskador ökar vid ett eventuellt läckage från kopplingar ovanför.

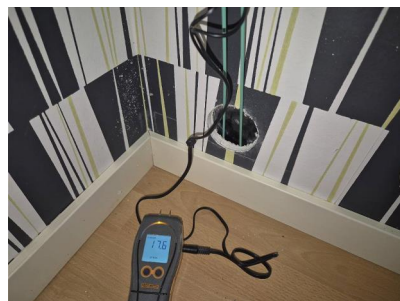
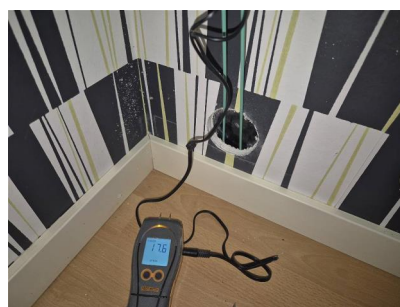
I sovrummet på souterrängplanet uppmättes förhöjda fuktvärden i syllen mot baksidan. I samband med dräneringen 2009 byttes syllen i gillestugan ut och väggar uppfördes då på ett fuktsäkert sätt av fackmän. Jag rekommenderar att byggare kontaktas för vidare utredning och ett eventuellt syllbyte i sovrummet. Detta avser vägg mot baksida samt gavel.

Trädetaljer i kontakt med betonggolv och källarvägg.

Trädetaljer (trösklar, syllar mot baksidan mm) kan via kapillärkraft bli fuktiga vilket kan leda till fuktskador. Vid misstanke om detta bör dessa delar bytas ut.

Vid fuktkontroll av ytterväggssyllen i sovrum uppmättes förhöjda fuktvärden.

En fuktkvot på 18% uppmättes i syllan.

Risk för mikrobiell påväxt föreligger om fuktkvoten överstiger 17%.

Jag rekommenderar en vidare utredning och ett eventuellt syllbyte i detta rum då förhöjda fuktvärden uppmättes i syll.

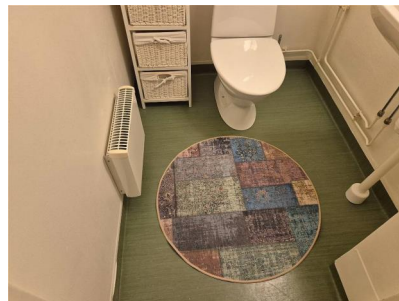
Limmad plastmatta finns på betongplattan.

På grund av naturlig fuktpåverkan från mark riskerar plastmattan att släppa från underlaget. Mattan och limmet kan också avge en kemisk lukt som sprids till boendemiljön.

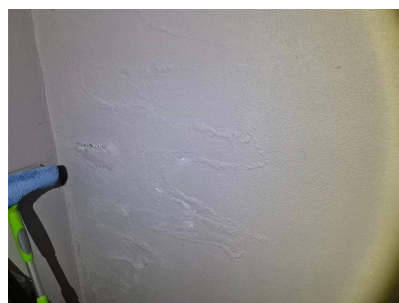
Puts- och färgsläpp förekommer på källarväggar i hörn mot garage, både vid framsida och gavel. Utvändigt finns dagvattenledning som går ner i mark samt en väggvattenutkastare på garaget.

Gaveln mot garage har inte kunnat dräneras på grund av konstruktionens utformning, vilket ytterligare bidrar till det konstaterade fuktpåslaget.

Rekommendation: Skrapa bort all lös färg, putsa upp och måla med färg anpassade för fuktutsatta källarmiljöer. Väggarna bör vid framtida inredning utföras med fuktsäkra konstruktioner för att undvika skador och mikrobiell påverkan.

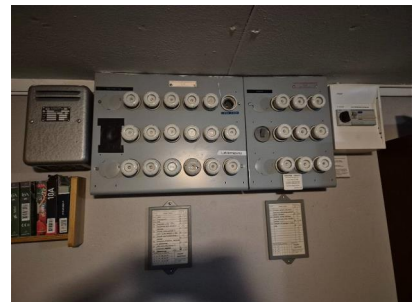
Jordfelsbrytare finns installerad vid elcentralen.
