# Besiktningsprotokoll

Anticimex Överlåtelsebesiktning av småhus - nivå 2

| Fastighetsadress:<br>Täng 105 | | |

| Besiktningsdatum:<br>2026-05-20 | Protokollnummer:<br>69694827 |

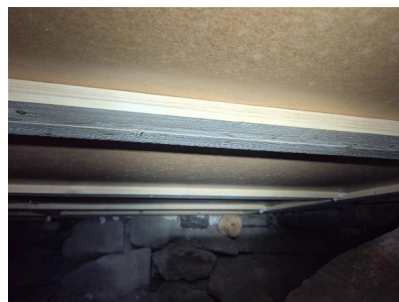
Vid kontroll av krypgrunden har fuktvärden under kritisk fuktnivå för mikrobiell tillväxt uppmätts. Ingen avvikande lukt känns i utrymmet, dock finns mycket sparsam mikrobiell påväxt på bjälklagets undersida.

Plastfolie saknas på marken.

Organiskt material mot markytan.

Den upptäckta mikrobiella påväxten på bjälklagets undersida indikerar att grunden under delar av året är så pass fuktig att mikroorganismer utvecklas. Detta kan i sin tur leda till rötskador i konstruktionen. För att undvika detta så måste krypgrundens klimat bli torrare.

Fuktkvoten uppmättes till 12 % i blindbotten.

Läs Anticimex faktablad om uteluftsventilerade krypgrunder för tips och råd.

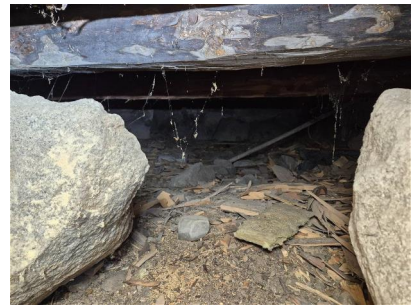
Organiskt material finns i utrymmet.

När man har organiskt material i en fuktig miljö finns en ökad risk för mikrobiell tillväxt (angrepp av mikroorganismer). Detta kan i sin tur leda till att mikrobiell lukt sprids till boendemiljön.

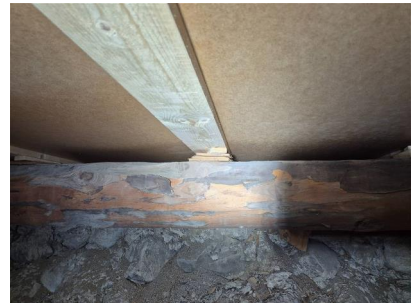
Träkil/pallning upplevs underdimensionerad.

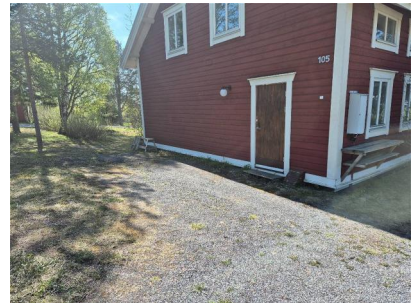
Marken lutar mot huset.

Detta innebär en ökad fuktbelastning mot grunden vilket i sin tur kan orsaka fuktskador i huset.

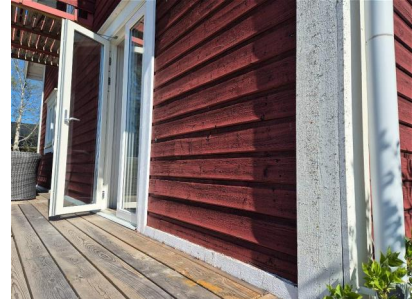
Fasadpanelen och trädetaljer är i behov av målning/underhåll.

För att öka livslängden på fasadbeklädnaden rekommenderas målning och underhåll.

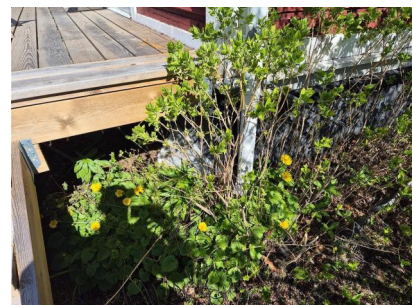
Stuprör är inte anslutet till markledning.

Stuprör som inte är anslutet till markledning kan medföra en ökad fuktbelastning på grundmur/sockel som i sin tur kan leda till fuktrelaterade skador.

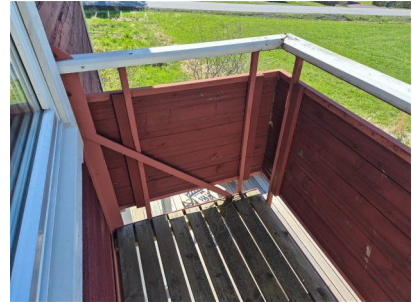
Balkongräcke och träkonstruktioner är i behov av målning/underhåll.

För att öka livslängden på balkongen rekommenderas målning och underhåll.

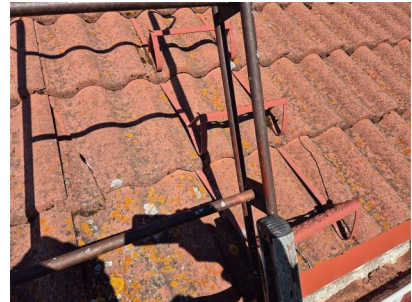
Enstaka takpannor är skadade.

Då det förekommer skadade/spruckna takpannor finns det risk för fuktskador på underliggande konstruktioner.

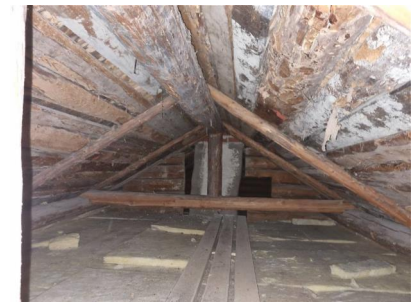
Vid kontroll av vinden uppmättes fuktvärden under kritisk fuktnivå för mikrobiell tillväxt och en normal lukt upplevdes. Fuktkvoten i underlagstak/takbjälkar uppmättes till 9 %.

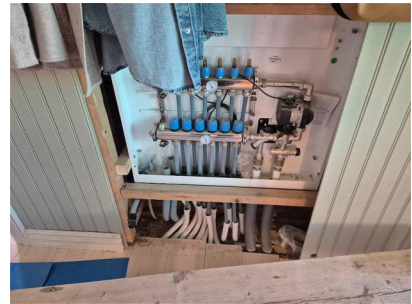
Rörslits saknar vattentät botten.

En rörslits ska ha en vattentät botten och vara försedd med skvallerrör. När det saknas ökar risken för att ett läckage inte upptäcks i tid. Det kan leda till fuktskador i omkringliggande konstruktioner.

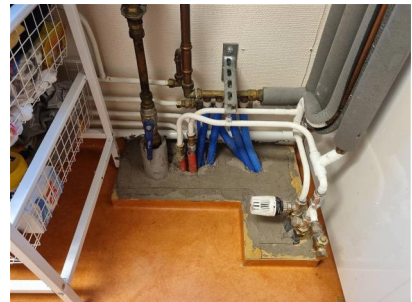
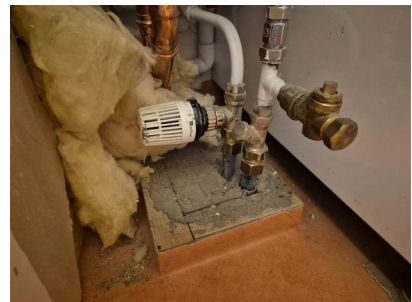
Tätskikt saknas på uppgjuten klack.  
Rör genomföringar i golv.  
Otätheter i golvmatta vid dörröppningar och mattsläpp finns runt golvbrunnar.

Detta ökar risken för fuktskador i underliggande konstruktion.

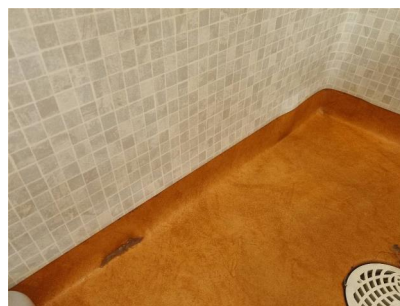
Golv och vägg beklädnad har släppt från underlaget vid golv/väggvinkel.

Lagningar förekommer i golv/väggvinkel.

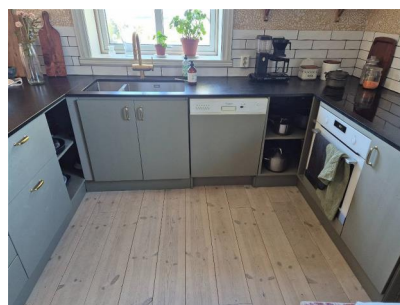
Fuktindikering i utrymmet gav inga förhöjda fuktindikationer.

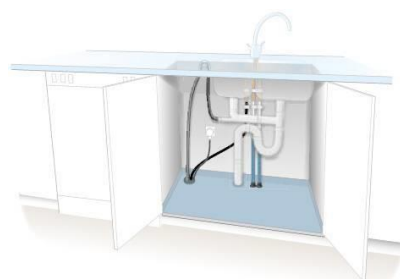
Fuktskydd saknas i diskbänksskåp och under vitvaror.

Utan fuktskydd är det svårt att upptäcka läckage från rörledningar. Vatten kan då tränga in i omkringliggande konstruktioner och orsaka fuktskador.

För att upptäcka eventuella läckage, installera ett fuktskydd.

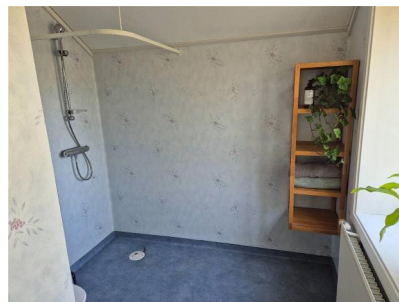
Golvlutning.

Golvfall mot golvbrunnen är bristfälligt utfört.
