**Fastighetsuppgifter**

Spiken 6

Ekegårdsgatan 16

## Bilaga 1 för kontroll av valda konstruktioner

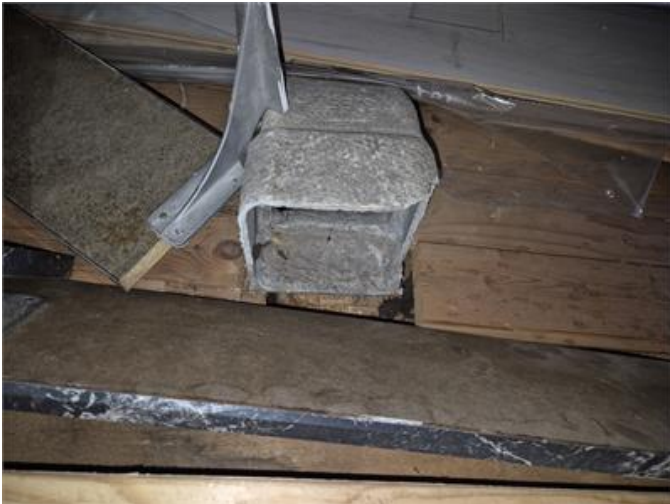
| Besiktningsresultat | | | | | |
|---|---|---|---|---|---|
| Vind | | X | | | En ventilationstrumma från bomiljön mynnar ut på vinden, dess funktion är oklar och rekommenderas undersökas vidare. |

En ventilationstrumma från bomiljön mynnar ut på vinden, dess funktion är oklar och rekommenderas undersökas vidare.

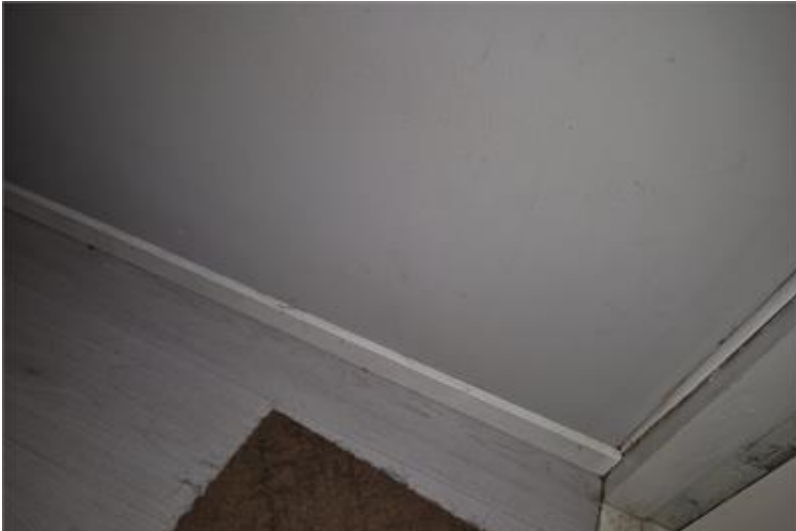
Fuktkvot på 20% mättes i nedre del av utreglad vägg. Det kritiska gränsvärdet för mikrobiell tillväxt brukar anges till ca 16-17% fuktkvot (FK). Mikrobiell lukt upplevdes vid golv/väggvinklar.

Golvkonstruktionen och de utreglade väggarna rekommenderas tas bort.
