Fastighetsuppgifter

Fastighetsbeteckning
Kalleberga 1:20
Adress
Brantaforsvägen 74
37250 Kallinge

**Besiktningsuppgifter**

Uppdragsnummer G38831
Besiktningsdatum 2026-06-09
Besiktningsföretag OBM Kronoberg AB
Besiktningsförrättare Jonas Håkansson
jonas.hakansson@obm.se
0723612846
Närvarande Fastighetsägare
Giltig till och med 2027-06-09

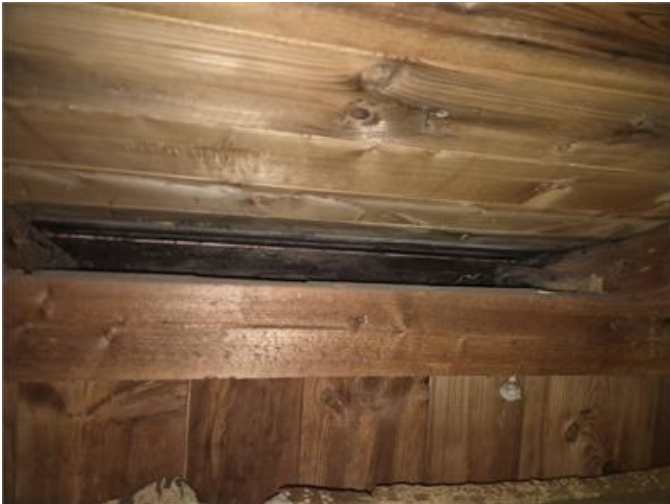
VIND: Det förekommer missfärgade svallbrädor närmast takfot runt om huset, vilket är vanligt förekommande i hus med valmat tak på grund av att det ofta kan bildas kondens närmast takfoten vintertid. Vid stickprovskontroll av de missfärgade brädorna noterades inga rötskador men kan inte uteslutas att det förekommer. Även svallbrädor under utvändig rännalsplåt är missfärgade, troligt på grund av tidigare takläckage, utvändigt noterades att shingeltaket är lagat i anslutning till rännalsplåten.

Det förekommer missfärgade svallbrädor närmast takfot runt om huset, vilket är vanligt förekommande i hus med valmat tak på grund av att det ofta kan bildas kondens närmast takfoten vintertid.

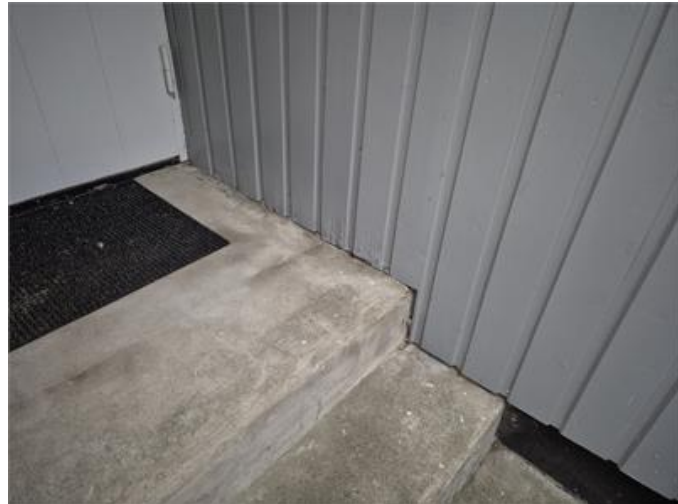
Fuktskada i panel närmast trapplan.

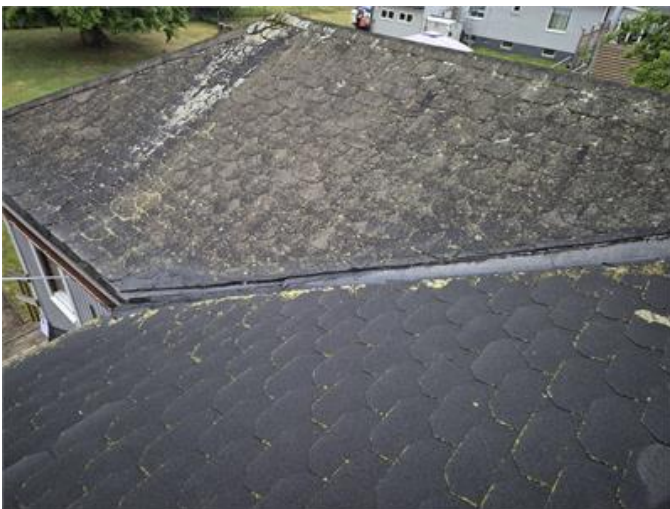
Äldre shingeltak med bytesbehov.

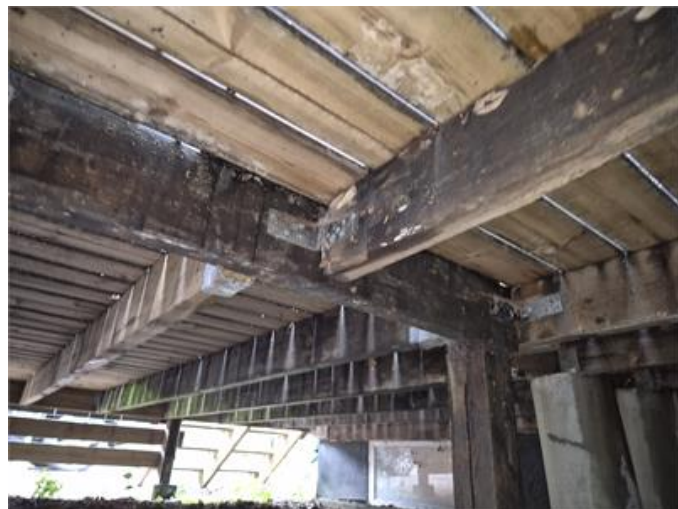
Altan		X			Allmänt underhållsbehov föreligger. Någon del i räcke har fukt/rötskador. Även någon del av bjälklagsbalkar har lokala mindre rötskador samt begynnande rötskador.
Vind		X			Se kommentarer och riskanalys.
ENTRÉPLAN allmänt			X		Lukt av tobaksrök upplevdes i huset. Lukten och dess missfärgningar kan vara svårare att sanera.
		X			Det förekommer golv som är ojämna/lutar.
Entré	X				
Wc		X			Det förekommer inget fuktskydd på golv med tätning mot rör eller uppvikt mot väggar vilket hade varit en fördel om det funnits vid eventuella läckage i installationerna för att reducera risken för fuktskador.
Kök/matplats		X			Det förekommer ingen tät botten i vaskskåpet med uppvik mot väggar och tätning mot rörledningar eller på golv under kyl/frys, vilket hade varit en fördel om det funnits vid eventuella läckage från installationerna. Kran till vattenblandare kan vridas utanför diskhon.
Dusch/tvätt/wc		X			Se kommentarer och riskanalys.

Fuktpåverkade delar till bjälklag altan.
