# Besiktningsprotokoll

Anticimex Försäkringsbesiktning i samarbete med Fastighetsbyrån

| Fastighetsadress:<br>Åbacken 102 | |

| Besiktningsdatum:<br>2026-06-11 | Protokollnummer:<br>69743296 |

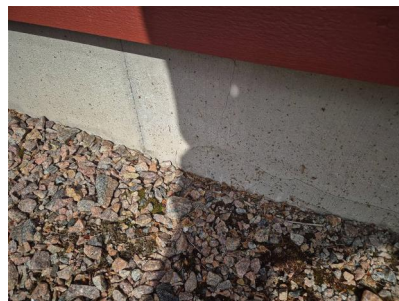
Skada finns i kantelement till betongplattan, skadan uppstod vid målning med lift.

Skada noteras i kantelement till grunden.

Se vidare under "Insamling av upplysningar och handlingar".

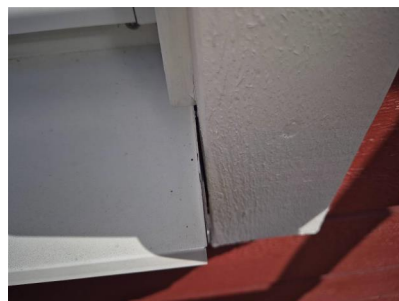
Otättheter noteras intill fönsterbleck.

Bristen medför ökad risk att vatten kan tränga ner i bakomliggande konstruktion med fuktrelaterade skador som möjlig följd.

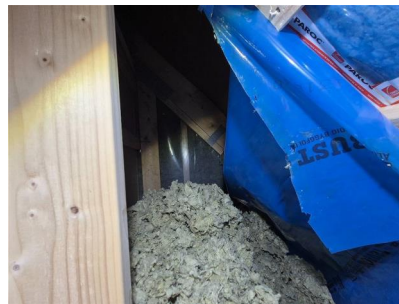
Ångspärr och lösull har lossnat från takbotten vid gaveln mot öster.

Otät ångspärr medför risk för att varm (fuktig) inomhusluft tränger upp i takkonstruktionen. Detta i sin tur kan leda till uppfuktning av underlagstaket, med fuktrelaterade skador som följd.
