# Besiktningsprotokoll

Anticimex Försäkringsbesiktning i samarbete med Fastighetsbyrån

| Fastighetsadress:<br>Fjällbyn 381 | |

| Besiktningsdatum:<br>2026-06-15 | Protokollnummer:<br>69720670 |

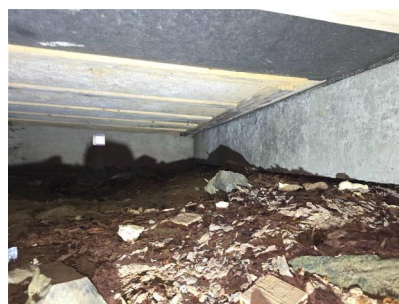
Vid kontroll av konstruktion i krypgrund noterades fuktvärden över kritisk fuktnivå och det förekommer mikrobiell påväxt. Lukt från blöt jord upplevs i grunden.

De höga fuktvärdena och den mikrobiella påväxten innebär att grundens klimat under delar av året är för fuktigt. Detta kan i förlängningen leda till rötskador i konstruktionen. För att undvika detta så måste krypgrundens klimat bli torrare.

Fuktkvoten uppmättes till XX %.

För att undvika detta så måste grundens klimat bli torrare. Läs Anticimex faktablad om uteluftsventilerade krypgrunder för tips och råd.

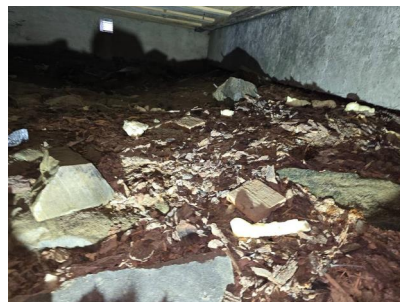
Organiskt material finns i utrymmet.

När man har organiskt material i en fuktig miljö finns en ökad risk för mikrobiell tillväxt (angrepp av mikroorganismer). Detta kan i sin tur leda till att mikrobiell lukt sprids till boendemiljön.

I och med att grunden ventileras med uteluft blir temperaturskillnaden mellan luften i grunden och den luft som tas in via ventiler i grundmuren så stora att det kan uppstå fuktrelaterade skador. Vid besiktningen noterades mikrobiell påväxt på undersidan av golvbjälklaget (blindbotten) och fuktkvoten uppmättes till 30 %. Den upptäckta mikrobiella påväxten på bjälklagets undersida indikerar att grunden delar av året är så fuktig att mikroorganismer utvecklas. För att undvika detta så måste grundens klimat bli torrare och lämpligt vis gör det med att en krypprundsavfuktare installeras i grunden. På markytan ligger det även organiskt material. Vi rekommenderar att det organiska materialet städas bort.

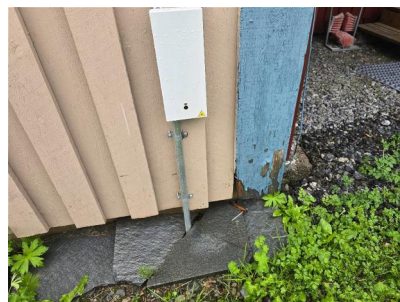
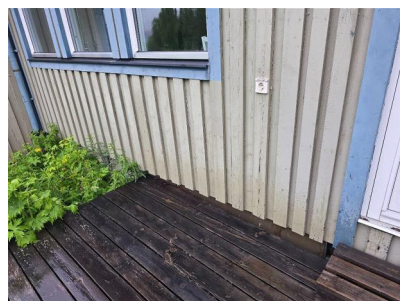
Fasadpanelen börjar bli i behov av målning/underhåll.

För att öka livslängden på fasadbeklädnaden rekommenderas målning och underhåll.

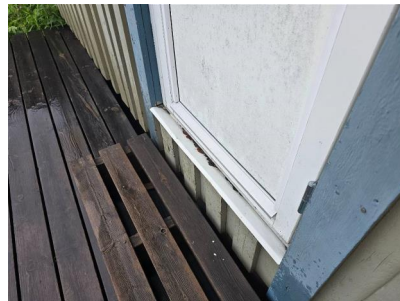
Tröskelbleck lutar fel på balkongdörren.

Eftersom tröskelblecken lutar åt fel håll finns risk att vatten rinner in i väggen vilket i sin tur kan leda till fuktskador i väggkonstruktionen.

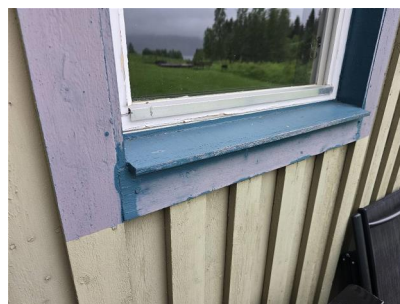
Enstaka fönster börjar bli i behov av målning/underhåll.

För att öka livslängden på fönster rekommenderas målning och underhåll.

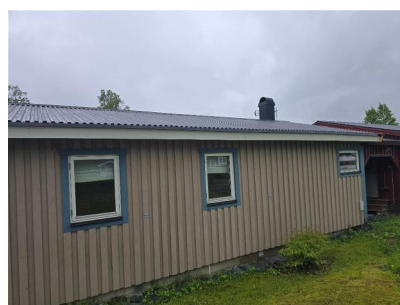
Hängränna saknas.

När hängrännor saknas utsätts fasad och grund för ökad fuktbelastning, vilket i sin tur kan leda till fuktskador i bakomliggande konstruktioner.

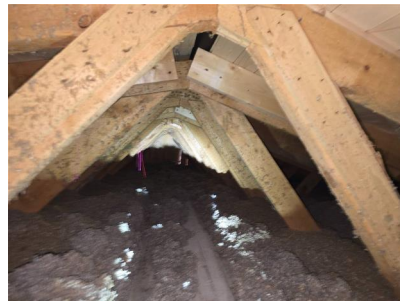
Vid kontroll av vinden uppmättes fuktvärden under kritisk fuktnivå för mikrobiell tillväxt och en normal lukt upplevdes. Fuktkvoten i underlagstak/takbjälkar uppmättes till 8 %.

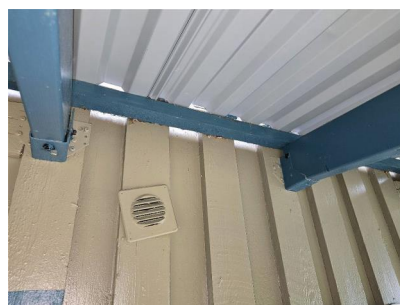
Ståndplåt saknas mellan fasaden och farstuvisttaket.

För att undvika att vatten ska kunna rinna efter väggen rekommenderas att en ståndplåtmonteras.

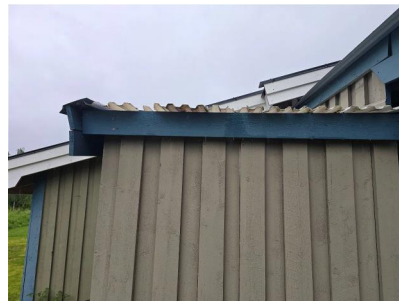
Plasttaket har börjat gå sönder.

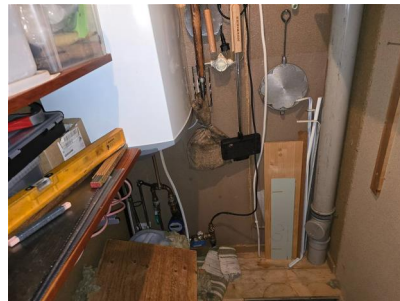
Varmvattenberedaren är olämpligt placerad.

När varmvattenberedaren finns i ett utrymme utan tätskikt ökar risken för fuktrelaterade skador i omkringliggande konstruktioner vid ett läckage.

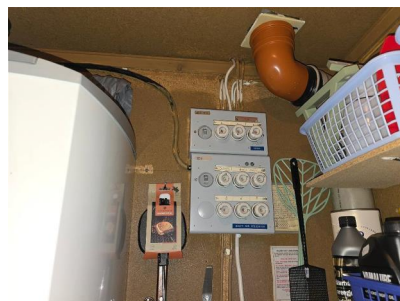
Jordfelsbrytare finns ej.

Det finns inget krav att hus byggda före år 2000 ska ha jordfelsbrytare. Jordfelsbrytaren minskar dock risken för personskador och brand orsakade av elanläggningen.

Kontakta en elektriker för kontroll och åtgärd.

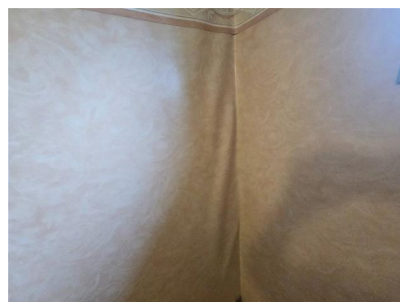
I badrummet har våtrumsmattan börjat släppa från underlaget. Där rekommenderas att en behörig våtrumsentreprenör kontaktas för åtgärder.

Utrymmet är i behov av renovering på grund av att väggbeklädnaden har börjat släppa från underlaget.

Vi rekommenderar att en behörig våtrumsentreprenör kontaktas för åtgärd.

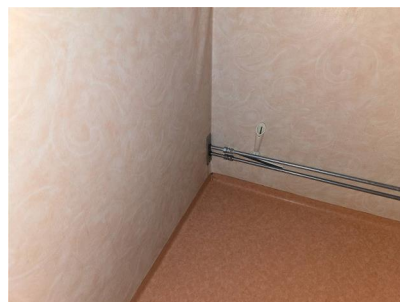
Rör genomföring finns i vägg. Vilket var godkänt vid uppförandet av utrymmet.

Rör genomföringar i väggen medför en ökad risk för att vatten tränger in i omkringliggande konstruktioner och orsakar fuktskador.

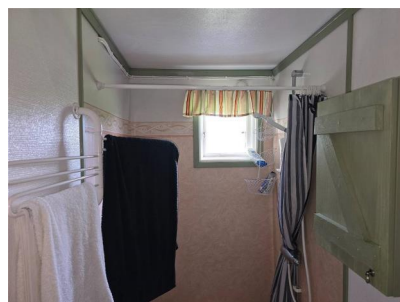
Duschen är placerad nära ett fönster.

Duschens placering i våtutrymmet utgör en risk för fuktskador i fönster- och väggkonstruktionen.

För att minska risken för fuktskador på fönster och väggkonstruktion rekommenderas att man skyddar fönstret mot vattenbegjutning.

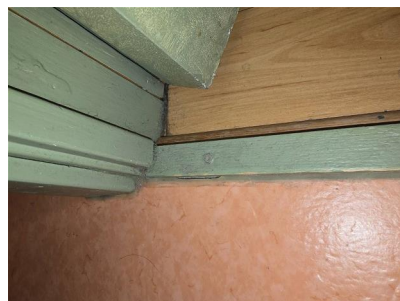
Silikon tätningen vid tröskeln har börjat torka isär.

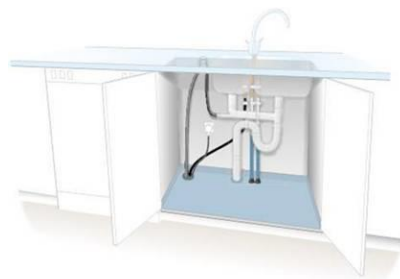
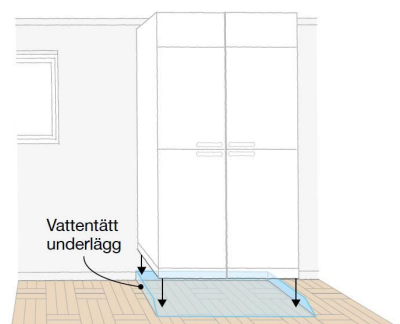
Fuktskydd saknas i diskbänksskåp och kyl/frys.

För att upptäcka eventuella läckage, installera ett fuktskydd.

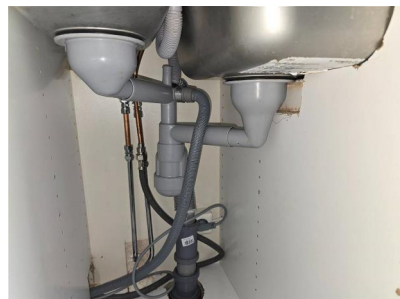
Upphängningsbygel saknas på avloppslang från diskmaskinen.

För att hindra brott på avloppsslang rekommenderas komplettering av upphängningsbygel.

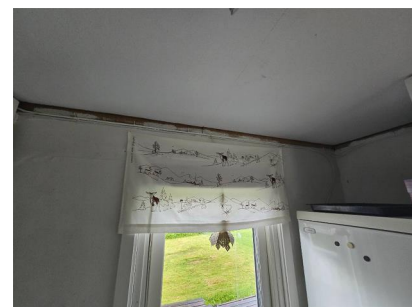
Elkablar är ej fastklamrade.
