# Besiktningsprotokoll

Anticimex Försäkringsbesiktning i samarbete med Fastighetsbyrån

| Fastighetsadress:<br>Stensjögatan 13 | |

| Besiktningsdatum:<br>2026-06-11 | Protokollnummer:<br>69754814 |

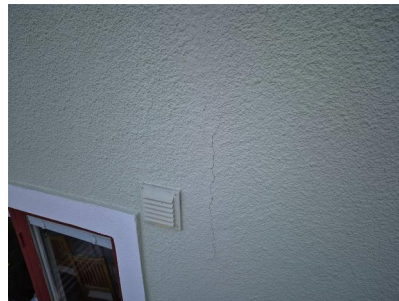
### Utvändigt / Fasad

Sprickor finns i putsfasaden.

Detta kan leda till fukt- och frysskador i konstruktionen.

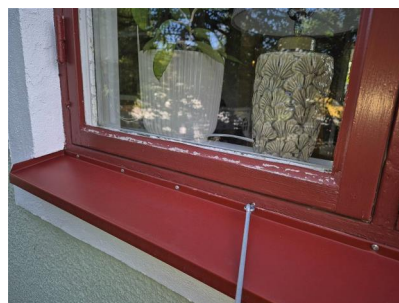
### Utvändigt / Fönster

Vissa av fönstren är i behov av målning/underhåll.

För att öka livslängden på fönster rekommenderas målning och underhåll.

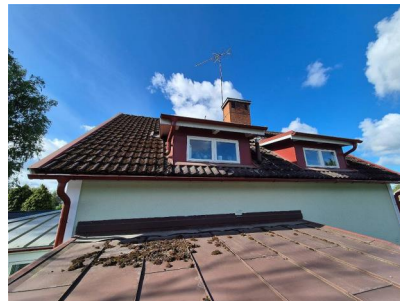
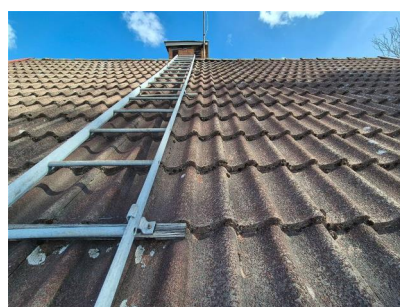
### Utvändigt / Tak

Yttertaket är äldre och mosspåväxt finns på takpannorna.

Takpannor, plåtdetaljer och underlagspapp har enligt vår bedömning en begränsad livslängd. Eftersom husets taktäckning är äldre har det ett minskat motstånd mot vatteninträngning. Detta i sin tur kan leda till fuktskador på träläkt och vidare ner i underliggande konstruktioner. Mosspåväxt förhöjer denna risken.

För att öka livslängden på taket rekommenderas att mossan tas bort från takpannorna.

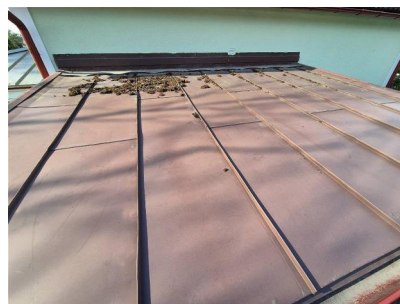
### Utvändigt / Tak entréhall

Inget att notera.

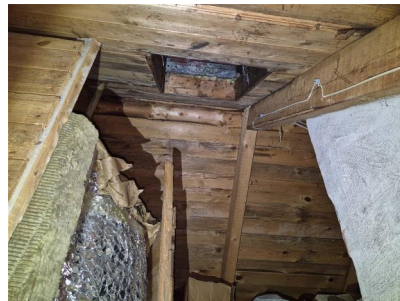
### Utvändigt / Vind

En mindre mängd mikrobiell påväxt samt missfärgningar finns på underlagstaket. Dessa har även dokumenterats vid tidigare besiktningar och har inte förändrats.

Vid kontroll av vinden uppmättes fuktvärden under kritisk fuktnivå för mikrobiell tillväxt och en normal lukt upplevdes. Fuktkvoten i underlagstak/takbjälkar uppmättes vid besiktningstillfället till 7 % (Gränsvärde 17%). Detta värde varierar dock under året beroende på årstid och utomhusklimat. Det finns risk för mikrobiell tillväxt om den relativa fuktigheten (RF) i den omgivande luften är över 75 %. I furuvirke motsvarar det en fuktkvot (FK) på 17 %.

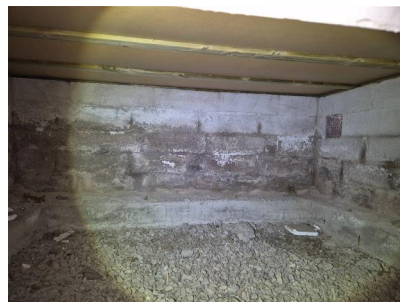
### Utvändigt / Krypgrund entréhall

Krypgrund är en riskkonstruktion.

Uteluftsventilerade krypgrunder med bjälklag av organiskt material har ofta fuktskador på grund av naturlig fuktpåverkan. Detta kan resultera i mikrobiella skador (angrepp av mikroorganismer) och, i värsta fall, rötskador. Mikrobiell lukt kan då spridas till boendemiljön.

Vid kontroll av konstruktionen i plintgrunden uppmättes fuktvärden under kritisk fuktnivå för mikrobiell tillväxt och normal lukt upplevdes.

Fuktkvoten uppmättes till 11 % i blindbottenbrädor. Det finns risk för mikrobiell tillväxt om den relativa fuktigheten (RF) i den omgivande luften är över 75 %. I furuvirke motsvarar det en fuktkvot (FK) på 17 %.

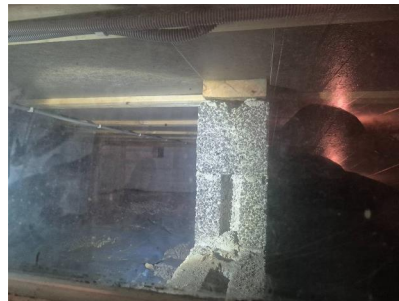
### Utvändigt / Krypgrund uterum

Krypgrund är en riskkonstruktion.

Uteluftsventilerade krypgrunder med bjälklag av organiskt material har ofta fuktskador på grund av naturlig fuktpåverkan. Detta kan resultera i mikrobiella skador (angrepp av mikroorganismer) och, i värsta fall, rötskador. Mikrobiell lukt kan då spridas till boendemiljön.

Utrymmet är inspekterat genom fönster som var ej öppningsbar vid besiktningstillfället, fuktmätning ej utförd.

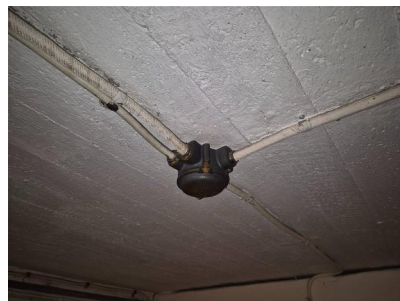
### Hela huset / Allmänt

Delar av elanläggningen i huset är äldre.

Äldre elanläggningar och elkablar är en säkerhetsrisk som kan orsaka både personskador och brand.

Kontakta en elektriker för kontroll och åtgärd.

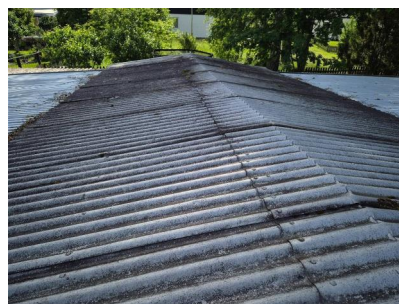
#### Utvändigt / Tak

Yttertaket är äldre.

Takplåtar och infästningar har enligt vår bedömning en begränsad livslängd. Eftersom husets taktäckning är äldre har det ett minskat motstånd mot vatteninträngning. Detta i sin tur kan leda till fuktskador på träläkt och vidare ner i underliggande konstruktioner.

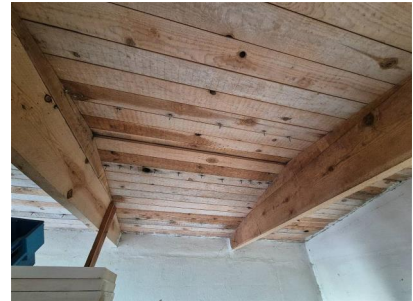
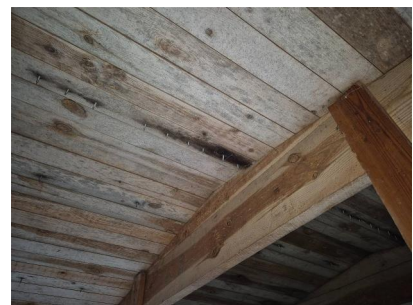
### Garage invändigt / Garage

Taket har mikrobiell påväxt och fuktfläckar.

Fuktfläckar kan bero på olika saker, och kan vara ett tecken på en tidigare eller en pågående fuktskada. Påväxten bedöms som en mindre brist.

Vi rekommenderar att man undersöker taket vidare för att konstatera om fläckarna är äldre och avstannade eller beror på ett pågående läckage.

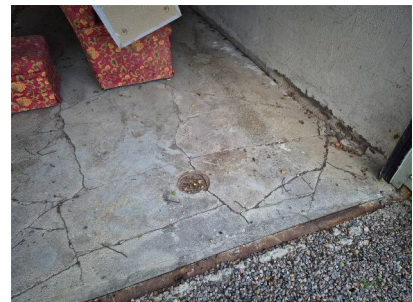
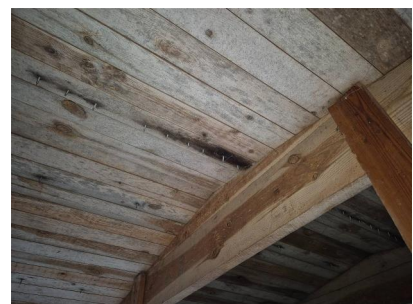
Krackeleringar finns i plattan och putssläpp förekommer på väggar.
