Besiktningssprotokoll

Anticimex Försäkringsbesiktning i samarbete med Fastighetsbyrån

Fastighetsbeteckning: Ebbanäs 1:85	
Fastighetsadress: Kullagatan 5	
Postnummer: 546 72	Ort: Mölltorp

Besiktningdatum: 2026-06-15	Protokollnummer: 69741777
Temperatur: 14 °C	Väderlek: Mulet/regn
Tekniker: Hans Gunnerek	
E-post: hans.gunnerek@anticimex.se	
Kontor: Skövde	
Närvarande: Fastighetsägaren.

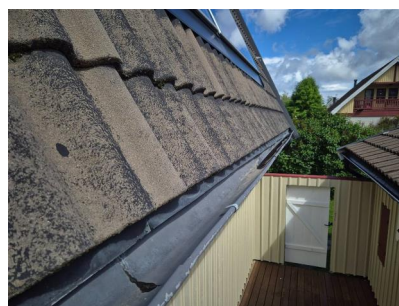
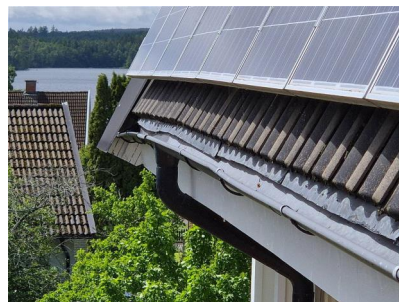
Lokalt bakfall noterades på hängränna mot söder

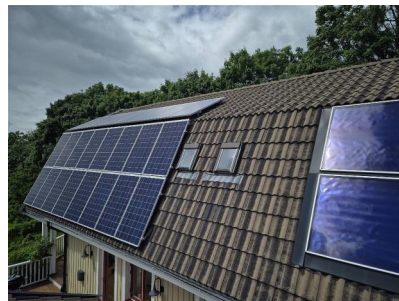
Taket är besiktigt från garagetaket.
Taksteg finns ej.

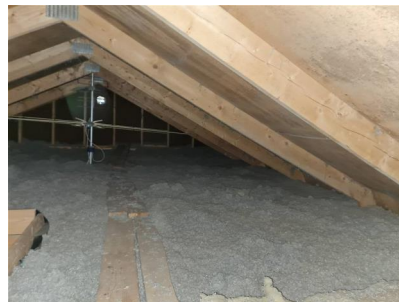
Underlagstaket består av träfiberskivor.

Eftersom underlagstaket består av träfiberskivor utan yttre täckning av papp under takbeklädnaden, finns risk vid ogynnsam väderlek att regnvatten/snö tränger in i skivskarvar med läckage på vindsutrymmet som följd. Med tiden kan även träfiberskivorna drabbas av fuktskador.

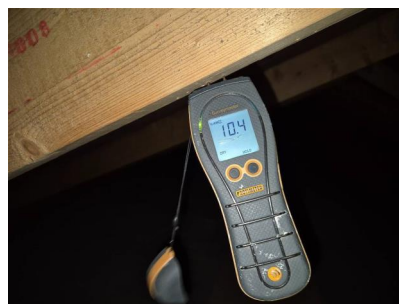
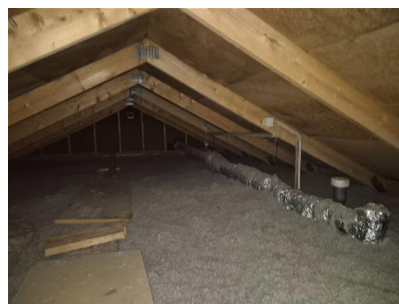
Vid kontroll av vinden uppmättes fuktvärden under kritisk fuktnivå för mikrobiell tillväxt och en normal lukt upplevdes.
Fuktkvoten i underlagstak/takbjälkar uppmättes vid besiktningstillfället till ca 10 %. Gränsvärde är 17%

Detta värde varierar dock under året beroende på årstid och utomhusklimat.

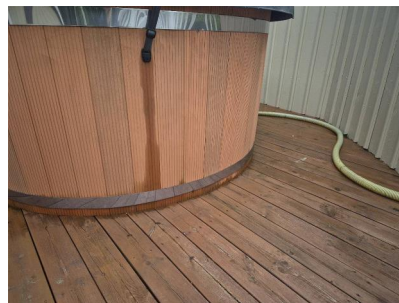
Altangolvet har nedböjning kring badtunna.

Säljaren har utfört förstärkningar men håll detta under uppsikt och kontakta fackman vid förändring.

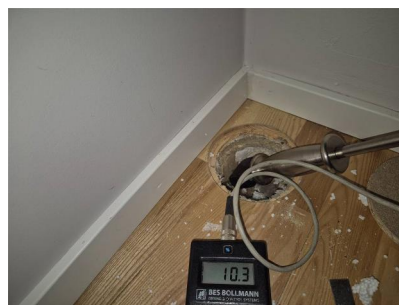
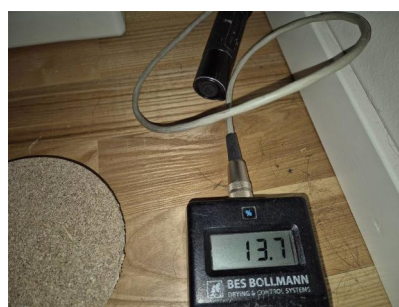
Grundläggningen består av en betongplatta på mark utan underliggande isolering och med en flytande golvspånskiva på en cellplastisolering.

Konstruktion: Parkettgolv, foam, plastmatta, spånskiva, cellplast, sandavjämning, betongplattan.

Syllen är obehandlad.

Fuktkvoten i syllen uppmättes till ca 10%

Ytterväggsyllen är obehandlad och ligger på en drevremsa.

Fuktkvoten i syllen uppmättes till Ca 14 %.

Flytande golvkonstruktion och eventuella väggssyllar riskerar att drabbas av fuktskador på grund av naturlig fuktpåverkan om fuktskyddet är bristfälligt utfört alternativt saknas. Fuktvandring kan ske från marken genom betongen till organiskt material genom så kallad kapillärsugning och diffusion, vilket kan leda till skador med lukt av mikrobiell karaktär. Om väggssyllarna är tryckimpregnerade kan även en kemisk lukt förekomma.

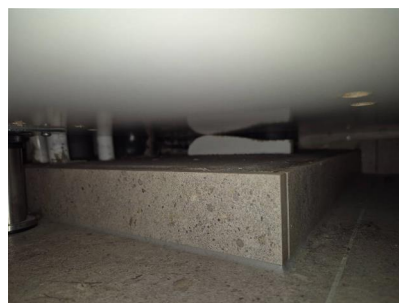
Rör genomföring i golv finns i en "klack" som man dragit upp tätskikt på.

Avsteg från branschregel finns med i våtrumsintyg.

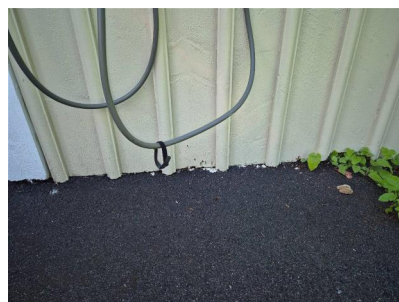
Lokalt står fasadpanelen ner mot mark.
Lokala rötskador noterades.

Ökad risk för fuktuppsug och rötskador i fasadpanel som står ner mot marken.

Byt ut rötskadad panel.

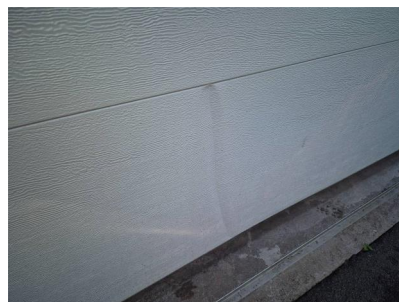
Lokal buckla på garageport.

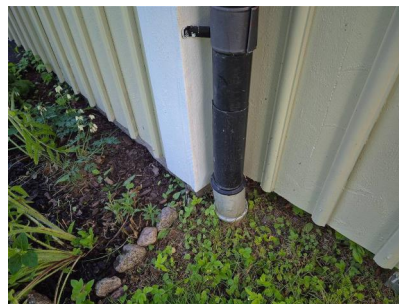
Lövsilar finns inte.

När det saknas lövsilar så finns det risk att det blir stopp i dagvattenledningen.

För att hindra stopp i dagvattenledningar rekommenderas komplettering av lövsilar.

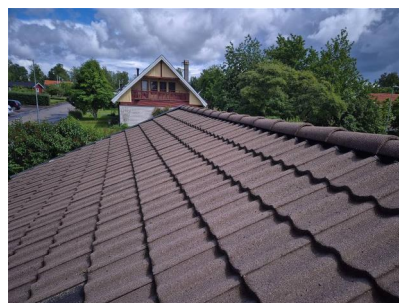
Yttertaket är äldre. > 40 år

Takpannor, plåtdetaljer och underlagspapp har enligt vår bedömning en begränsad livslängd. Eftersom husets taktäckning är äldre har det ett minskat motstånd mot vatteninträning. Detta i sin tur kan leda till fuktskador på träläkt och vidare ner i underliggande konstruktioner.

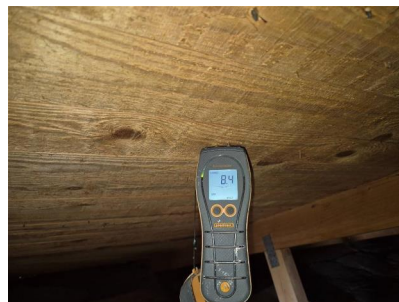
Vid kontroll av vinden uppmättes fuktvärden under kritisk fuktnivå för mikrobiell tillväxt och en normal lukt upplevdes. Fuktkvoten i underlagstak/takbjälkar uppmättes till 9 %.

Gränsvärde är 17 %

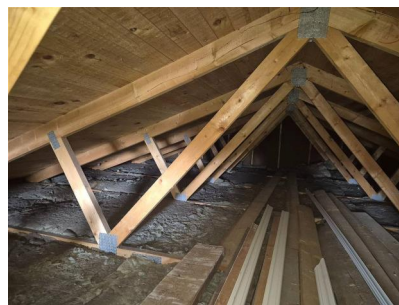
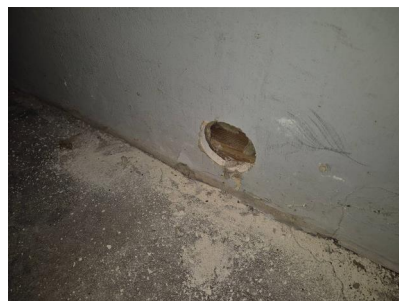
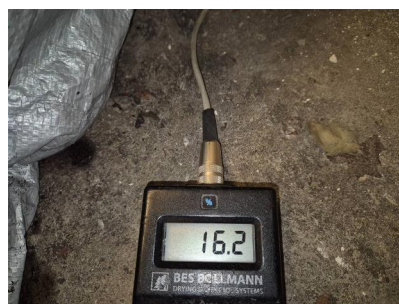
Väggskivor står ner mot betonplattan utan svallskydd

Fuktkvotsmätning utförd i ytterväggsyllen vid garageportens vänstra sida inifrån sett.

Gipsskivan har spår av fuktpåverkan lokalt i nerkant.

Fuktkvoten uppmättes till 16 % Gränsvärde är 17%

Syllen är impregnerad och ligger på en fuktspärr.

Jag rekommenderar kontakt med fackman för åtgärdsförslag.

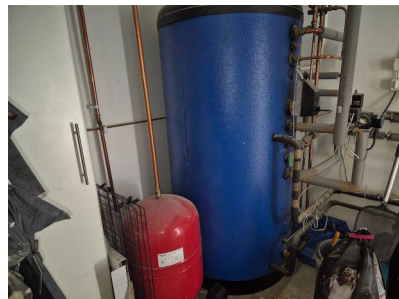
Golvbrunn finns ej i utrymmet.

Ökad risk för fuktskador.
