Fastighetsbeteckning  
Vallentuna-Ekeby 2:135  
Adress  
Ekebydalsvägen 52  
18633 Vallentuna

Uppdragsnummer	AB7487
Besiktningdatum	2026-06-15
Besiktningföretag	OBM Besiktningsservice AB
Besiktningförrättare	Peter Franck
Närvarande	Mäklaren
Giltig till och med	2027-06-15

Byggnadsbeskrivning	Byggnadsår
Huset är ett 1½-planshus med betongplatta	1976
Till eller ombyggnad	Övrigt
	Huset var ej möblerat vid besiktningen

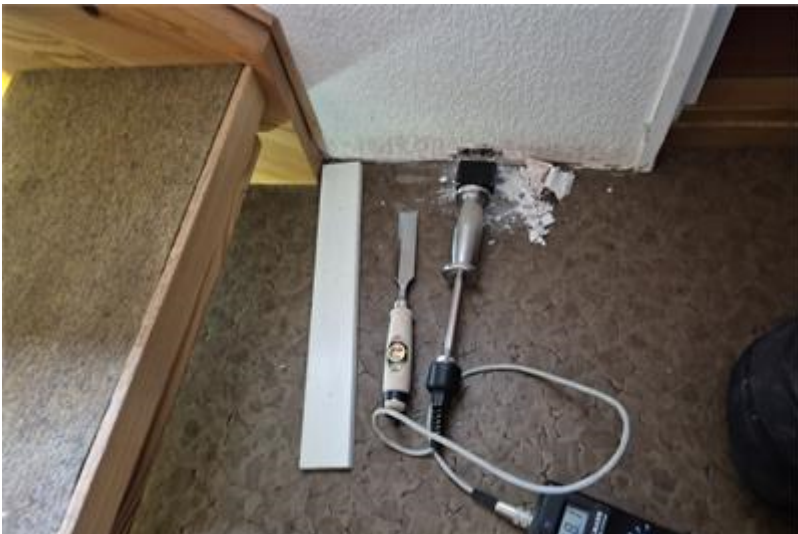
## Bilaga 1 för kontroll av valda konstruktioner

Byggnadsdel	Golv/väggsyllar entréplan
Konstruktionsdel	Flytande golv ovan betongplatta ,samt träregelväggar
Konstruktionsuppbyggnad	Tunt flytande golv av parkett utan överliggande isolering, väggar klädda med gips, plastfolie/ångspärr, trärena syllar utan s.k träskyddsmedel.

Fuktkvot mättes på flera ställen i ytter och innerväggsyllar/nertill vid golv-/väggvinkel till ca 9-13% FK. En normal lukt upplevdes

Det kritiska gränsvärdet för mikrobiell tillväxt brukar anges till ca 17% fuktkvot (FK).

Notera att stickprovsmässig undersökning är utförd samt att mätvärden normalt sett kan variera över årstiderna. För att säkert fastställa konstruktionens kondition och fuktstatus måste en mer omfattande undersökning utföras.
