Brage 12

Sundbyvägen 11F

| Uppdragsnummer | A37283 |

Byggnadsbeskrivning  
2-plans radhus (Gavel)

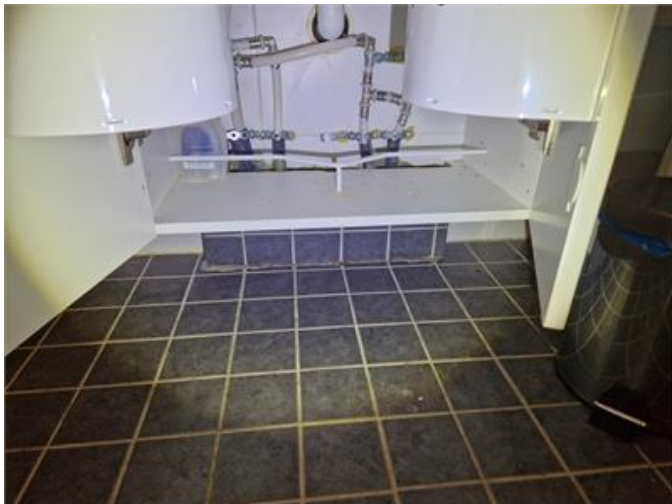
| Besiktningsresultat | | | | | |
|---|---|---|---|---|---|
| | | | X | | Rör genomföringar i golv ej åtkomliga för besiktning. Se ven bild sid 5. |

Dusch/Wc/Bastu:  
Rör genomföringar i golv ej åtkomliga

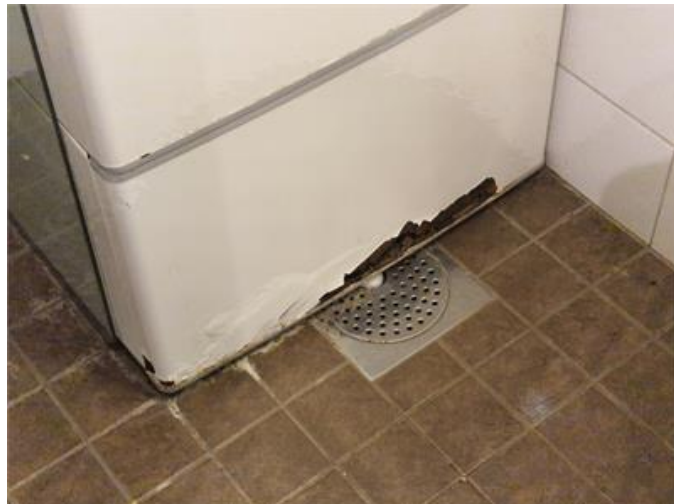
| Besiktningsresultat | | | | | |
|---|---|---|---|---|---|
| Dusch/Wc/Tvättstuga | | X | | | - Rostangrepp förekommer på värmepump. Se även bild sid 5.<br>- Rör genomföringar finns i golv.<br>- Wc-stol förankrad med skruv. |

Dusch/wc/Tvättstuga:  
Rostangrepp förekommer på värmepump.

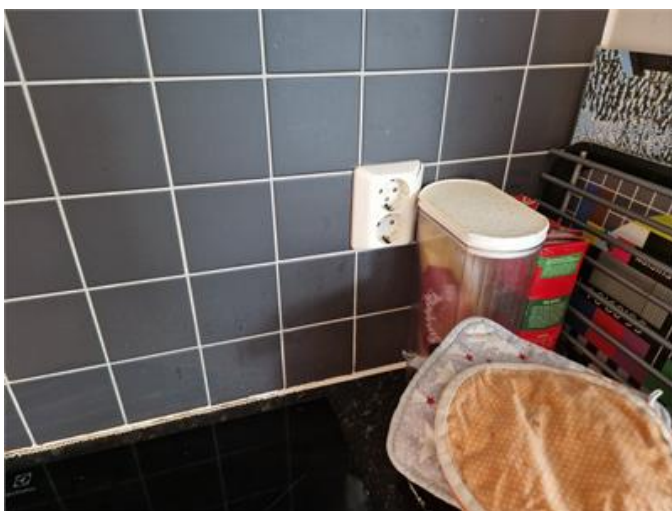
| Besiktningsresultat | | | | | |
|---|---|---|---|---|---|
| Kök | | X | | | - Fuktskydd saknas under diskbänkens vatteninstallationer.<br>- Avloppsslangen till diskmaskin är ej klamrad i vägg/skåp.<br>- Eluttag placerat nära spishäll. Sprickor finns i eluttag. Se även bild sid 5. |

Kök:  
Eluttag placerat nära spishäll. Sprickor finns i eluttag.

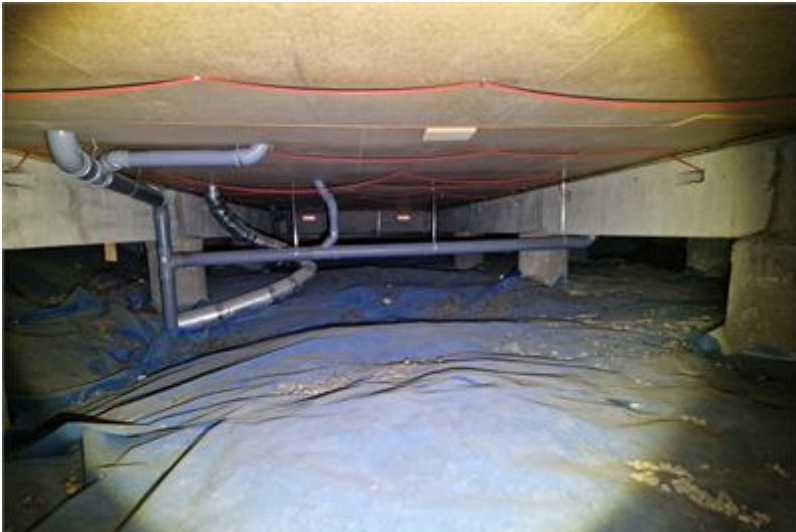
| Konstruktionsuppbyggnad | Bjälklag av träkonstruktion. Blindbottensskivor av masonit. Markbädden plastad. |

Det kritiska gränsvärdet för mikrobiell tillväxt brukar anges till ca 15-17% fuktkvot (FK).

FK i aktuell grund uppmättes till 12% och ingen avvikande lukt upplevdes i utrymmet vid besiktningstillfället.
