# Besiktningsprotokoll

Anticimex Försäkringsbesiktning i samarbete med Fastighetsbyrån

| Fastighetsbeteckning:<br>Lilla Rona 1:9 | |

| Besiktningsdatum:<br>2026-06-16 | Protokollnummer:<br>69765960 |

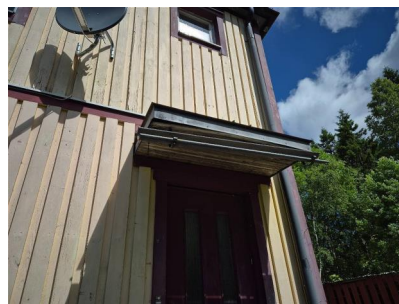
Plåttaket är äldre.  
Underlagstaket och hänggränsen har släppt.

Vi rekommenderar att ni kontaktar en fackman för kontroll och lagning.

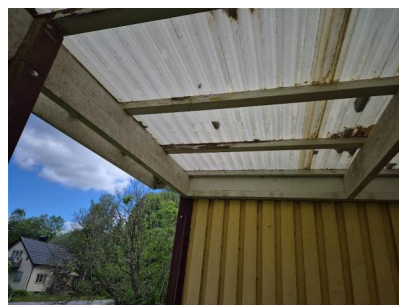
Plasttaket har sprickor.  
Rötskador finns i takbalkar och vindskivor.

Vi rekommenderar att ni lägger om taket och byter ut rötskadade delar.

Vid osäkerhet kontakta en fackman.

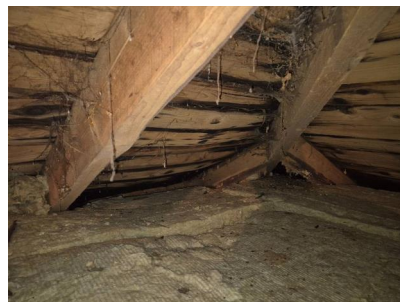
Fuktfäckar och skador finns på underlagstaket.

Vi rekommenderar en fördjupad undersökning för att bedöma orsak och omfattning. Inga förhöjda fuktindikationer noterades dock vid besiktningstillfället.

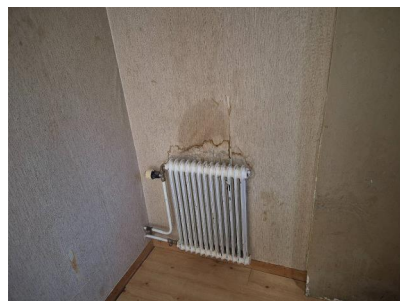
Fuktfäckar finns på vägg ovan element.

Inga förhöjda fuktindikationer noterades.

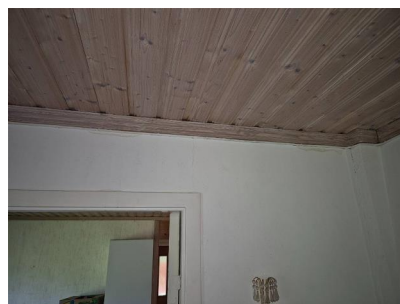
Fuktfläckar finns på vägg.

Inga förhöjda fuktindikationer noterades.

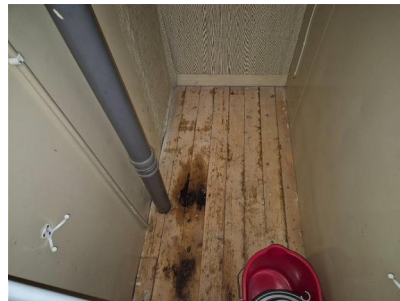
Missfärgningar finns på golvet.

Inga förhöjda fuktindikationer noterades.

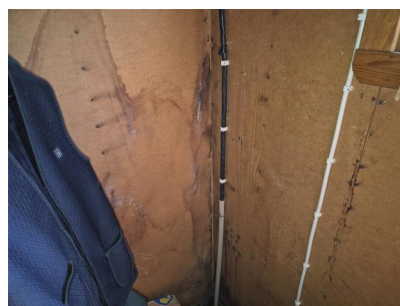
Fuktläckar finns på vägg.

Inga förhöjda fuktindikationer noterades.

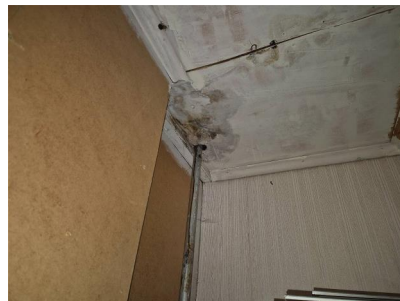
Expansionskärl finns installerad på vind. Fuktfläckar/fuktskador finns i taket i klädkammaren.

Expansionskärl som är i bruk på vinden är olämpligt placerat då ett läckage kan leda till att vatten rinner ut i omkringliggande konstruktioner med mer fuktskador som följd.

Vi rekommenderar att ni kontaktar en fackman som byter ut expansionskärl och eventuellt flyttar det till källaren.

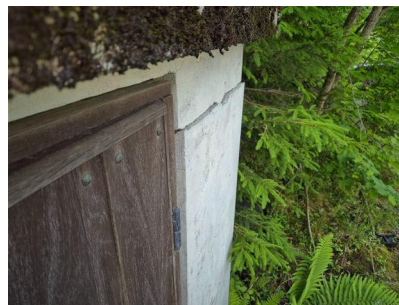
Sprickor/sättning finns i fasaden.

Vi rekommenderar en fördjupad undersökning för att bedöma orsak och omfattning.

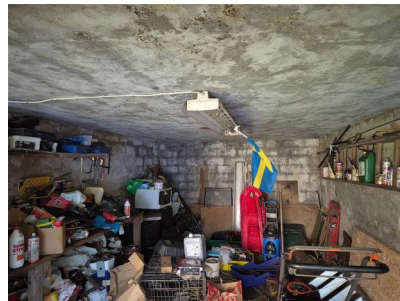
Puts- och färg som släppt från underlaget invändigt på ytterväggarna/taket kan vara ett tecken på att det utvändiga fuktskydd inte längre fungerar tillfredsställande.

För att åtgärda detta kan det utvändiga behövas fuktskydd förbättras. Läs Anticimex faktablad om källare för tips och råd.
