Besiktningssprotokoll

Anticimex Försäkringsbesiktning i samarbete med Fastighetsbyrån

Fastighetsbeteckning: Linet 10	
Fastighetsadress: Slättvägen 1	
Postnummer: 667 31	Ort: Forshaga

Försäkringsbesiktning

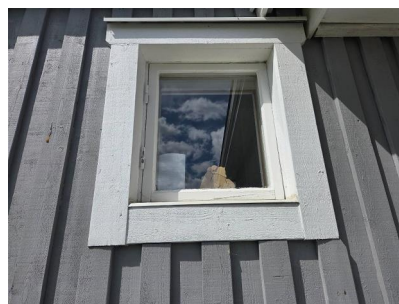
Utvändigt / Fönster

• Källarfönster och äldre 2glas fönster är i behov av målning/underhåll.

Fönsterbågar och fönsterkarmar där målningsbehov finns riskerar att få fukt- och rötskador på grund av sämre vattenavvisande förmåga.

För att öka livslängden på fönster rekommenderas målning och underhåll.

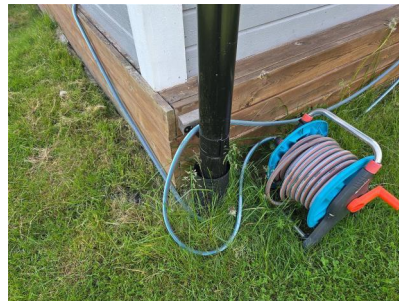
Utvändigt / Hängrännor / Stuprör

- Lövsilar saknas lokalt.

När det saknas lövsilar så finns det risk att det blir stopp i dagvattenledningen.

För att hindra stopp i dagvattenledningar rekommenderas komplettering av lövsilar.

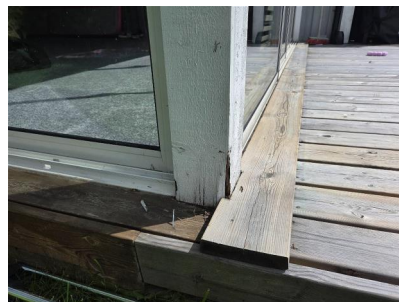
Utvändigt / Uterum

- Fasadbeklädnaden har mindre rötskador.

Mindre rötskador finns i fasadpanelen. Dessa bedöms dock inte ha lett till bakomliggande skador.

För att undvika följdskador kan rötskadad träpanel bytas ut.

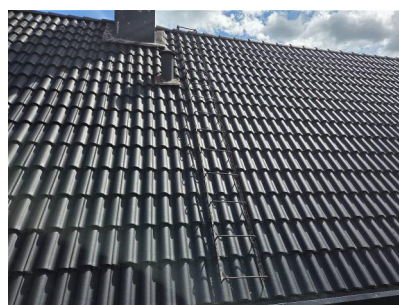
Utvändigt / Tak

Inget att notera.

- Tak är besiktigtat ifrån anliggande stege.

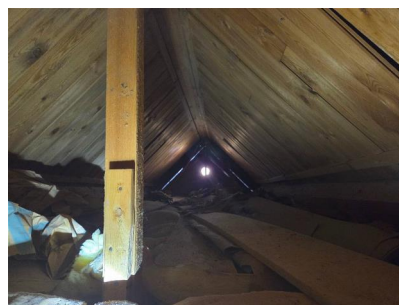
Utvändigt / Vind

- Vid kontroll av vinden uppmättes fuktvärden under kritisk fuktnivå för mikrobiell tillväxt och en normal lukt upplevdes. Fuktkvoten i underlagstak/takbjälkar uppmättes till 10 %.

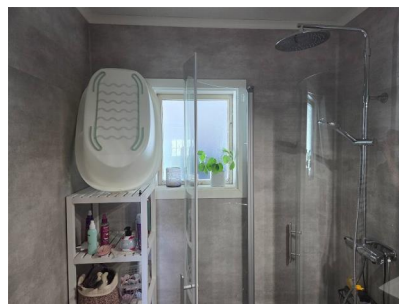
Entréplan / Dusch/Toalett

- ✎ • Duschen är placerad nära ett fönster.

Duschens placering i våtrummet utgör en risk för fuktskador i fönster- och väggkonstruktionen.

För att minska risken för fuktskador på fönster och väggkonstruktion rekommenderas att man skyddar fönstret mot vattenbegjutning.

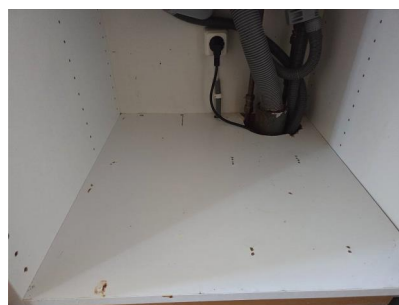
Entréplan / Kök

- ⚠ • Fuktskydd saknas i diskbänksskåp. Och under kyl&frys.

Utan fuktskydd är det svårt att upptäcka läckage från rörledningar. Vatten kan då tränga in i omkringliggande konstruktioner och orsaka fuktskador.

För att upptäcka eventuella läckage, installera ett fuktskydd.

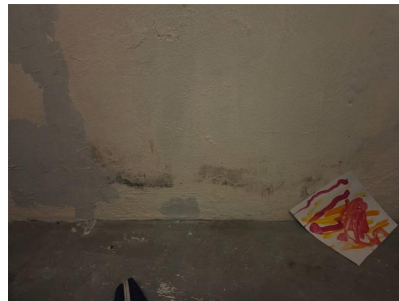
Källarplan / Förråd

- Mindre mikrobiell påväxt noterades på väggar.

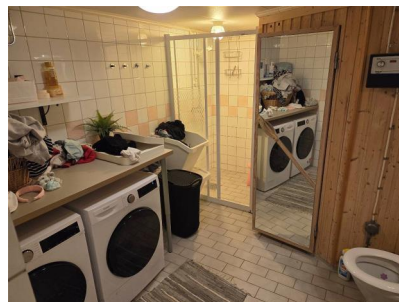
Källarplan / Tvättstuga/Dusch/Wc

- Våtutrymmet har äldre yt-/tätskikt.

Eftersom funktionen, som innebär att ytskiktet/tätskiktet ska vara vattentätt, kan vara nedsatt finns en ökad risk att vatten tränger igenom ytskiktet/tätskiktet med vattenskador i omkringliggande konstruktioner som följd.

- Husets duschrum i källaren är äldre och det noterades brister som åtgärdas naturligt i samband med framtida renovering. Fram till nästa renoveringstillfälle rekommenderas kontinuerlig uppsikt av ytskikt, skarvar och klämring för att förebygga fuktrelaterade problem. Att installera duschkabin minskar risken för framtida skador i väntan på renovering.

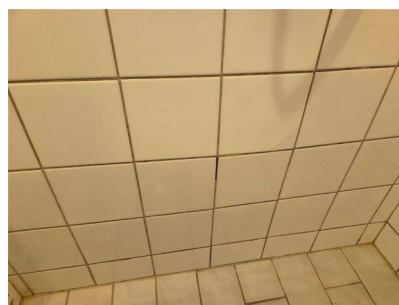
- Väggbeklädnad har släppt från underlaget.
- Sprickor och bom i kakelplattor finns.
- Tröskel i duschzon, eventuellt läckagevatten från wc och handfat riskerar att rinna ut i hall istället för golvbrunn

Eftersom funktionen, som innebär att ytskiktet/tätskiktet ska vara vattentätt, kan vara nedsatt finns en ökad risk att vatten tränger igenom ytskiktet/tätskiktet med vattenskador i omkringliggande konstruktioner som följd.
