# Besiktningsprotokoll

Anticimex Försäkringsbesiktning i samarbete med Fastighetsbyrån

| Fastighetsadress:<br>Norra Loffstrand 100 | |

| Besiktningsdatum:<br>2026-06-16 | Protokollnummer:<br>69760271 |

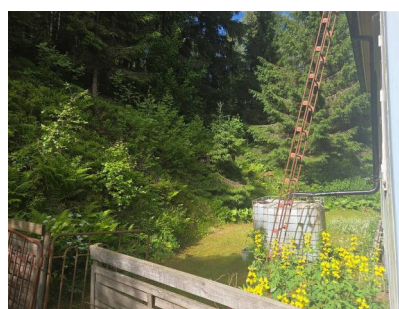
Marken lutar mot baksida huset.

Detta innebär en ökad fuktbelastning mot grunden vilket i sin tur kan orsaka fuktskador i huset.

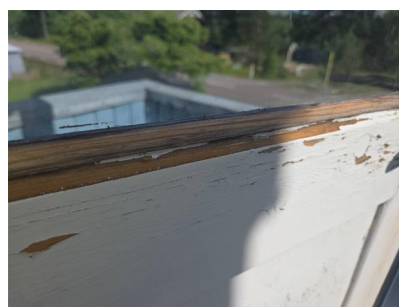
Dörr balkong har underhållsbehov

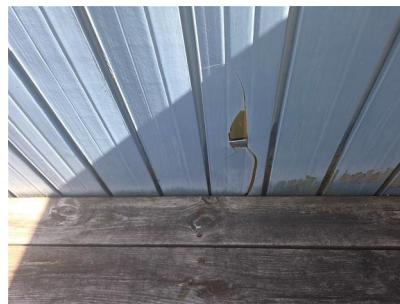
Trasig plastpanel

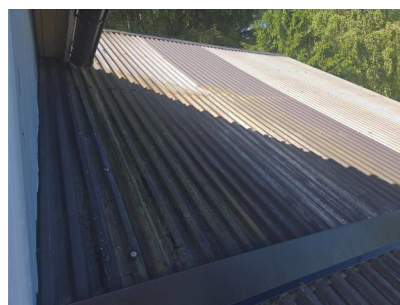
Äldre solblekt plåttak.  
Besiktat från balkong och anliggande stegen

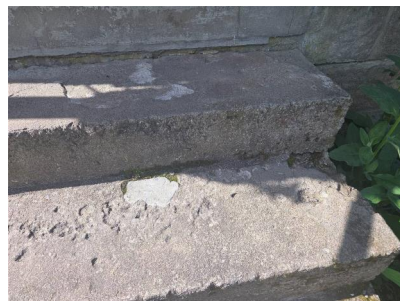
Sprickor förekommer på trappa även mot vägg.

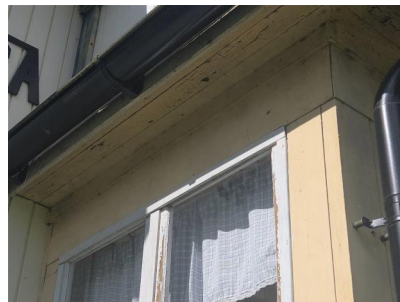
Underhållsbehov på hela

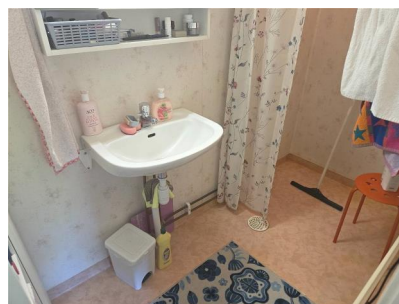
Plastmatta på golv och vägg  
Rör förekommer genom golv

Fuktindikering i utrymmet gav inga förhöjda fuktindikationer.

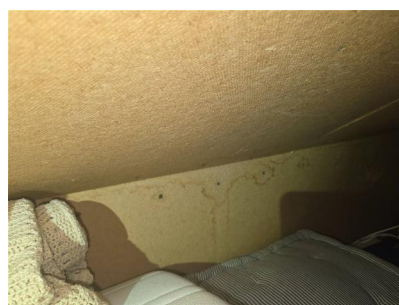
Fläckar på vägg

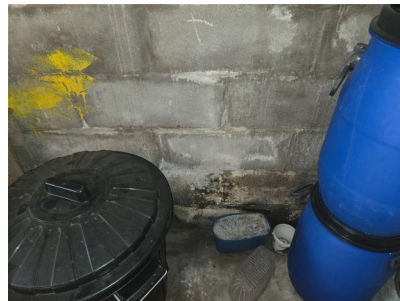
Äldre betongren källare som består av bland annat pannrum tvätt och förråd

Källartrappa har brister

Utvändigt fuktskydd är äldre.

Eftersom källarens utvändiga fuktskydd (dagvattenssystem, dräneringssystem samt källarytterväggarnas utvändiga fuktskydd) är äldre, så kan systemet ha nedsatt funktion. Detta ökar risken för invändiga fuktskador i källaren.
