# Besiktningsprotokoll

Anticimex Försäkringsbesiktning i samarbete med Fastighetsbyrån

| Fastighetsadress:<br>Lokevägen 1 | |

| Besiktningsdatum:<br>2026-06-12 | Protokollnummer:<br>69753158 |

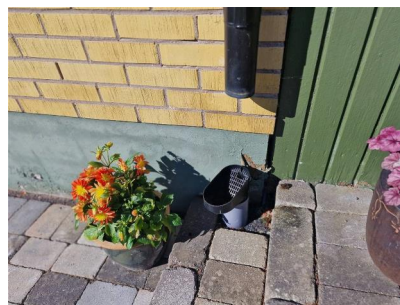
Inbyggt stuprör på garage.

Eftersom vatten från taket avleds med invändigt stuprör finns en ökad risk för fuktskador i omkringliggande konstruktioner. Vanliga orsaker till fuktskador är läckage i skarvar på stuprör eller igensatt takbrunn.

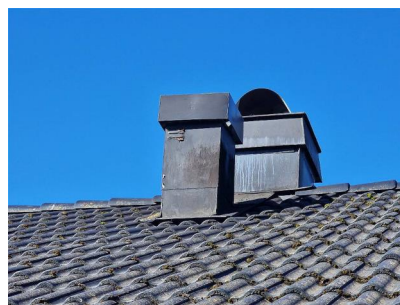
Äldre plåtdetaljer på yttertaket är inte utbytta i samband med takrenoveringen.

Detta kan leda till fuktskador i bakomliggande konstruktioner.

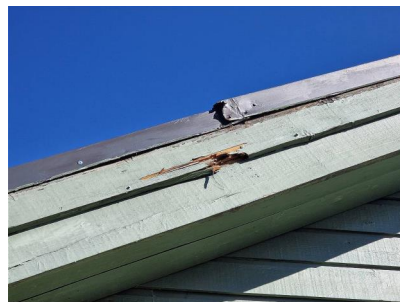
Vindskivor är i behov av målning/ underhåll.  
Rötskador i vindskivor, byts innan ommålning.

Vindskiveplåt delvis ur läge.

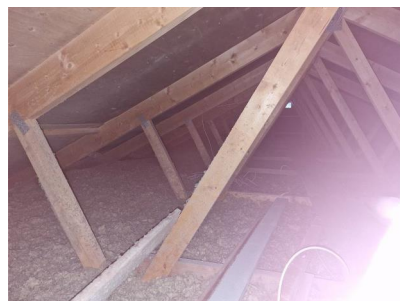
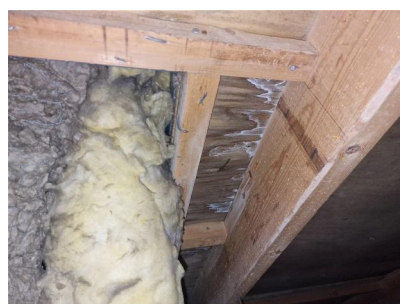
Vid kontroll av vinden uppmättes fuktvärden under kritisk fuktnivå för mikrobiell tillväxt och en normal lukt upplevdes.

Fuktkvoten i underlagstak/takbjälkar uppmättes till 8 %.

Äldre fuktfläckar i underlagstak vid genomföringar, dessa hålls under uppsikt.

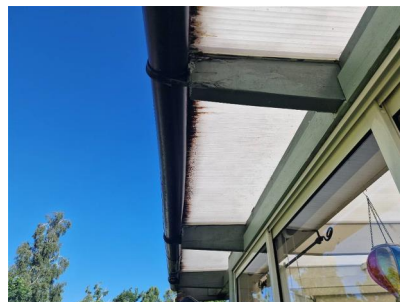
Rötskador i ändträ på takstolar.

Rekommenderas att bytas vid framtida renovering.

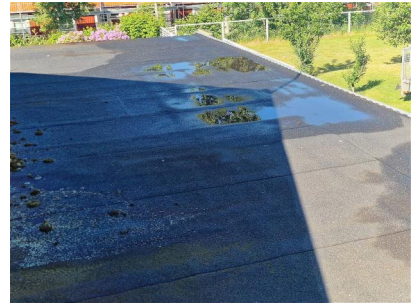
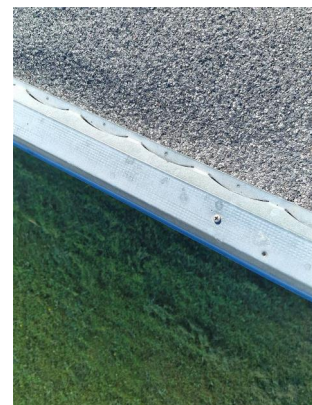
Takpappen är äldre.  
Vatten blir stående på tak.  
Rötskador i taksarg.  
Takpapp bristfälligt uppvik mot uppfart.  
Krönplåt bristfällig.

Tätskiktet på ett platt/låglutande tak har enligt vår bedömning en begränsad livslängd. Eftersom takpappen är äldre har det ett minskat motstånd mot vattengenomträngning. Detta i sin tur kan leda till att takkonstruktionen drabbas av fuktskador.

Vid byte av takpapp rekommenderas att brister åtgärdas samt att skadade delar på taksarg byts.
