# Besiktningsprotokoll

Anticimex Försäkringsbesiktning i samarbete med Fastighetsbyrån

| Fastighetsadress:<br>Kvarnvägen 21 | |

| Besiktningsdatum:<br>2026-06-15 | Protokollnummer:<br>69762864 |

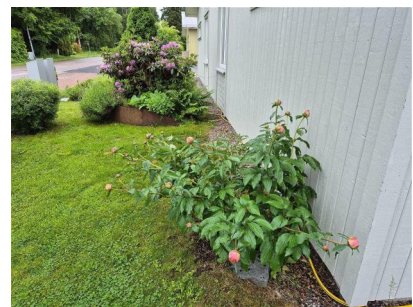
Viss växtlighet finns i anslutning till byggnaden och på grund av risk för skador i intilliggande konstruktioner/dräneringsledningar, rekommenderas att området närmast huset är fri från växtlighet.

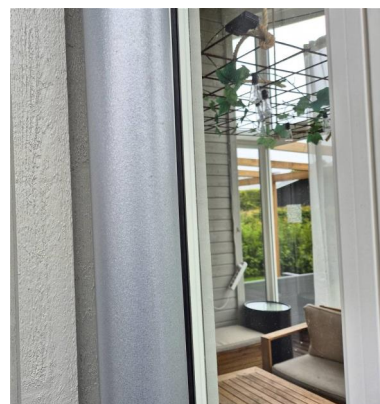
Falsen på stuprör kan med fördel vändas ut från fasaden för att undvika skador på fasad vid ett eventuellt läckage.

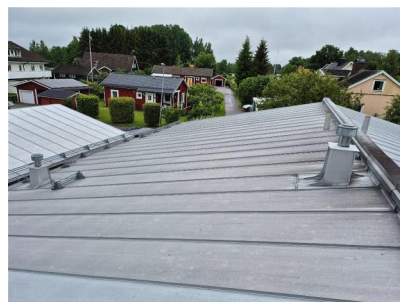
Besiktning av yttertaket har genomförts från taket. Inget finns att notera.

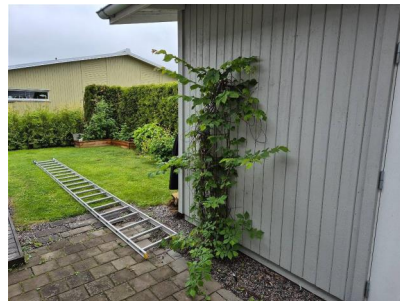
Ett buskage finns i anslutning till garaget och på grund av risk för skador i intilliggande konstruktioner, rekommenderas att området närmast garaget är fri från växtlighet.

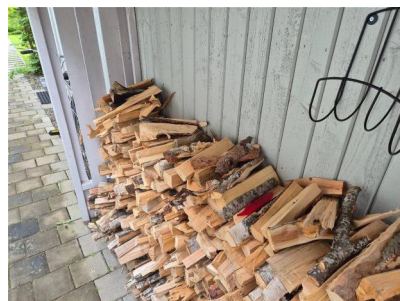
Ha gärna avstånd mellan ved/ fasad för att skydda fasaden.

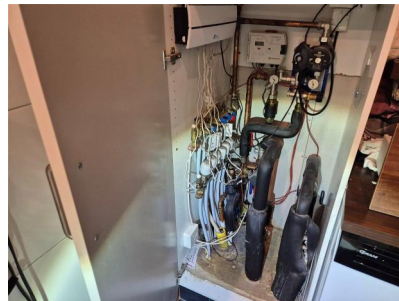
Vid fördelningsgruppen för vattenburen golvvärme kan med fördel fuktskyddet förbättra på skåpsidor runt vattenledningarna.
