Fastighetsuppgifter

Fastighetsbeteckning
Etuiet 9
Adress
Edsängsvägen 3A
19254 Sollentuna

**Besiktningssuppgifter**

Uppdragsnummer AB7506
Besiktningdatum 2026-06-15
Besiktningföretag OBM Besiktningsservice AB
Besiktningförrättare Tom Fransson
Närvarande Nuvarande ägare och mäklare
Giltig till och med 2027-06-15

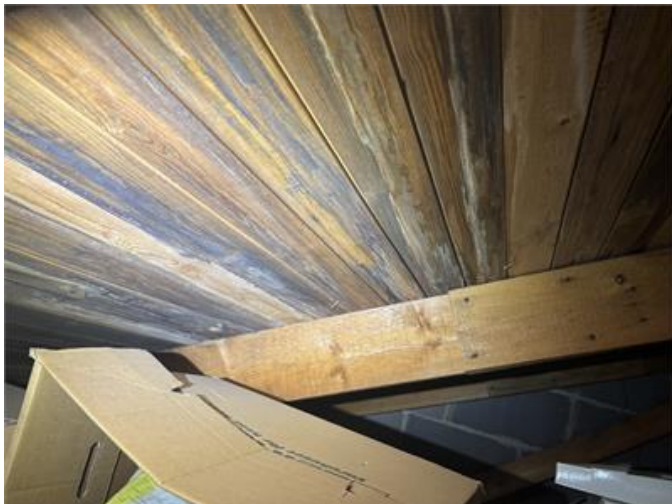
Mikrobiell påväxt förekommer på yttertaketets insida i begränsad omfattning, i huvudsak vid sidovinden men viss påväxt noterades även på nockvinden. Det kan ej bedömas om detta är ett pågående problem eller av äldre ursprung. Yttertaketets insida bör därför kontrolleras regelbundet, se även info på protokollets näst sista sida, pos. 3.

Bild visar missfärgningar och mikrobiell påväxt på sidovind.

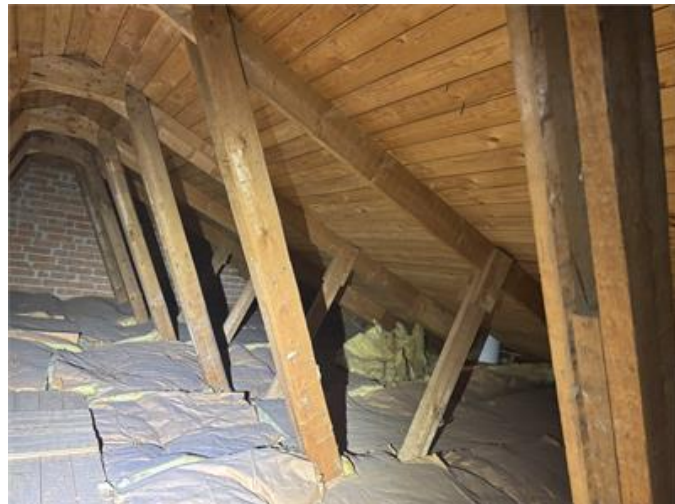
Översiktsbild av nockvind.

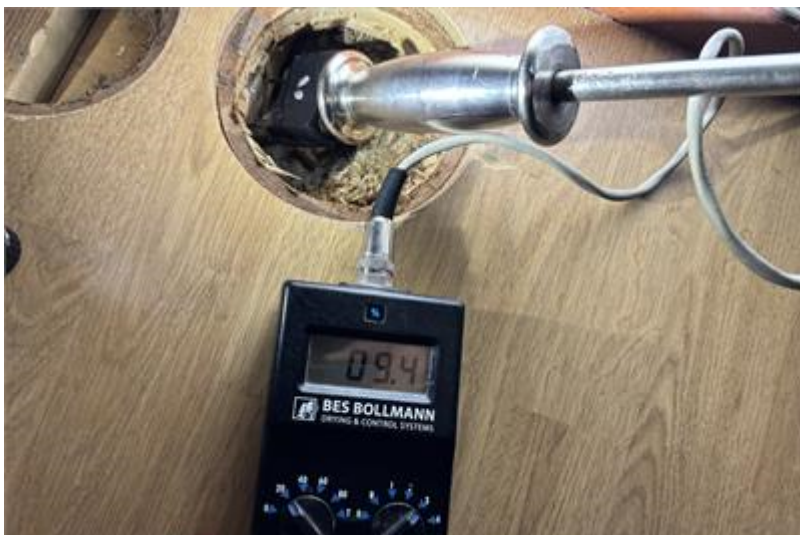
Fuktmätning utfördes från 130 mm provhål i trappförråd.

Fuktkvot i golvregel uppmättes till ca. 9-10% FK.

Det kritiska gränsvärdet för mikrobiell tillväxt brukar anges till ca 15-17% fuktkvot (FK).

Ingen avvikande lukt upplevs från provhålet.

Notera att stickprovsmässig undersökning är utförd samt att mätvärden normalt sett kan variera över årstiderna. För att säkert fastställa konstruktionens kondition och fuktstatus måste en mer omfattande undersökning utföras.
