Besiktningssprotokoll

Anticimex Försäkringsbesiktning i samarbete med Fastighetsbyrån

Fastighetsbeteckning: Norrberg 6:47	
Fastighetsadress: Tures väg 7	
Postnummer: 81293	Ort: Kungsgården

Besiktningdatum: 2026-06-15	Protokollnummer: 69732617
Temperatur: 10 °C	Väderlek: Regn
Tekniker: Dennis Schröder	
E-post: dennis.schroder@anticimex.se	
Kontor: Gävle	
Närvarande: Säljare

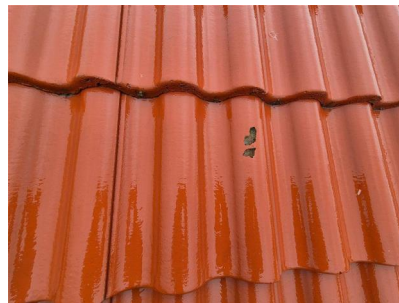
Utvändigt / Tak

Takpanna är skadad.

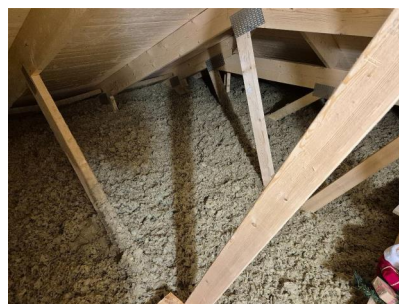
Utvändigt / Vind

Vid kontroll av vinden uppmättes fuktvärden under kritisk fuktnivå för mikrobiell tillväxt och en normal lukt upplevdes. Fuktkvoten i underlagstak/takbjälkar uppmättes till 8 %.

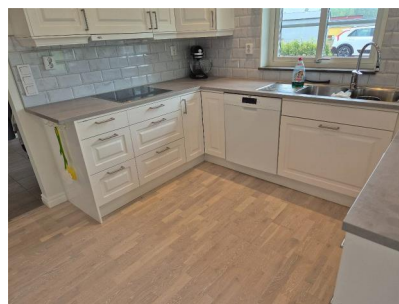
Entréplan / Kök

Vid stickprovskontroll av jordade eluttag noterades inga avvikelser.

Fuktindikering i utrymmet gav inga förhöjda fuktindikationer.

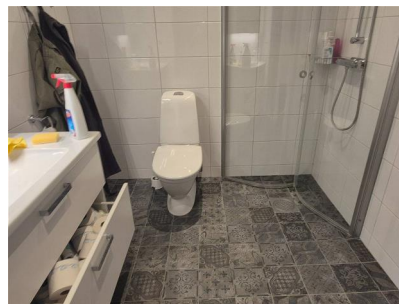
Entréplan / Badrum

Normala fuktvärden indikerades mot klinker/kakel.

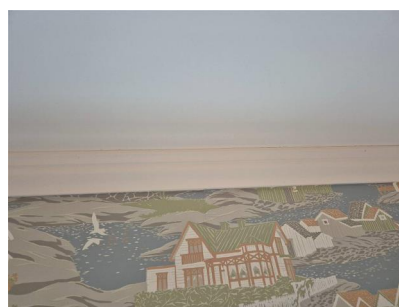
Entréplan / Sovrum 1

- ✎ Naturliga rörelsesprickors finns.

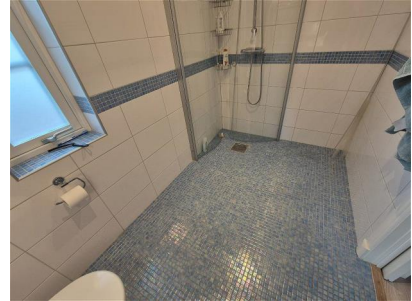
Entréplan / Badrum

Normala fuktvärden indikerades mot klinker/kakel.

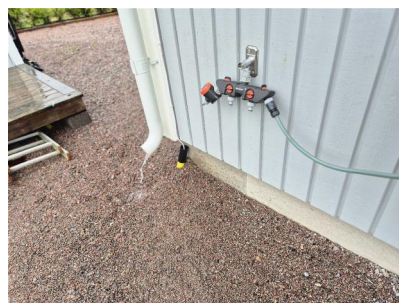
Utvändigt / Hängrännor / Stuprör

Stuprör avslutas nära husliv.
