Varfågeln 4

Södra Forsåkersgatan 30

Byggnadsbeskrivning  
1-planshus med suterrängvåning

Byggnadsår  
1972

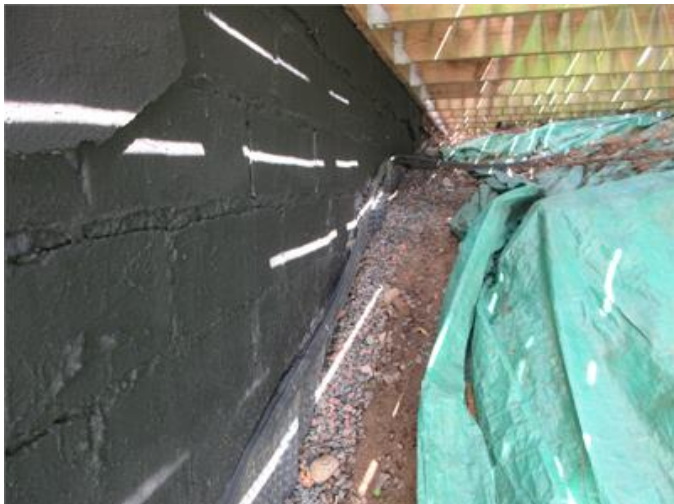
| Besiktningsresultat | | | | | |
|---|---|---|---|---|---|
| Sockel | | X | | | Det noterades att kantlisten som är monterad på ovansidan Platonmattan bitvis har släppt vilket medfört att Platonmattan lutar ut från grundmuren (bild 1), se kommentar/riskanalys. |

**Sockel:** Då kantlisten bitvis släppt och Platonmattan lutar ut från grundmur finns risk att vatten, jord och stenar hamnar bakom Platonmattan med en försämrad funktion som följd. Fuktrelaterade skador kan då uppstå i grundkonstruktionen.

Kantlist släpper från grundmur

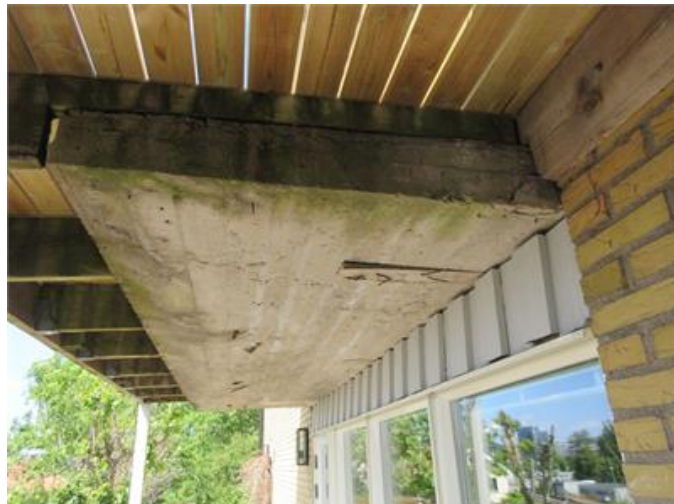
| Besiktningsresultat | | | | | |
|---|---|---|---|---|---|
| Balkong | | | X | | Frostsprängningar/sprickor noterades i betongen i undersidan av balkongen (bild 2). Arbete med detta kan därför komma ifråga. Eventuellt kan den tas bort då den idag inte används längre. |

Sprickor/frostsprängningar i undersida balkong

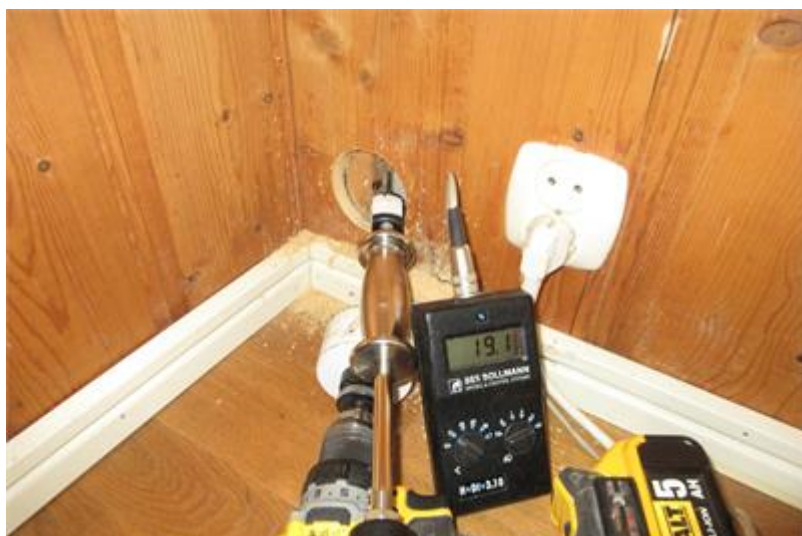
| Besiktningsresultat | | | | | |
|---|---|---|---|---|---|
| Allmänt | | | X | | Grundkonstruktion källare samt uppreglade golv och utreglade väggar är ur fuktsynpunkt en riskkonstruktion. Vid stickprovvis fuktkontroll uppmättes förhöjda fuktvärden och därför rekommenderas en fördjupad undersökning, se även kommentar/riskanalys samt bilaga 1 kontroll av konstruktion. |

**Allmänt grundkonstruktion:** Byggnaden är delvis uppförd över källare i suterräng som invändigt i allrum har uppreglade golvkonstruktioner samt utreglade väggar. Utreglade väggar finns även i bastu. Äldre källare av detta slag utsätts i regel mer eller mindre för permanent fuktpåverkan från angränsande mark vilket kan medföra puts/färgsläpp på väggar. Täta skikt bör därför undvikas mot golv- och väggytor för att minska risken för fuktspridning i väggar och förtvålning av fästmassor etc. Utifrån erfarenhet är det också känt att konstruktioner och beläggningar/beklädnader med organiska material mot golv- och väggytor bör undvikas, då fuktpåverkan och mikrobiell tillväxt och rötskador kan uppstå i sådana. Se även bilaga 1 kontroll av konstruktion.

Stickprovsvis fuktmätningar utfördes i träregel i utreglad vägg i allrum. Fuktkvoten mättes till 19,1 % vilket är över det kritiska gränsvärdet för mikrobiell tillväxt. I provhålen noterades en mikrobiell lukt.

Notera att stickprovsmässig undersökning är utförd med mätvärde över kritiskt gränsvärde samt att en avvikande lukt noterades. För att säkert fastställa källarens kondition och fuktstatus måste en mer omfattande undersökning utföras.

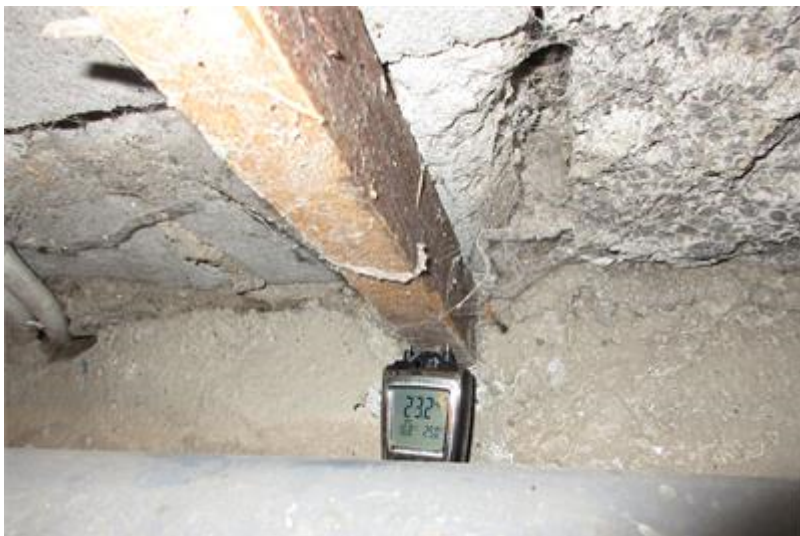
| Besiktningsresultat | | | | | |
|---|---|---|---|---|---|
| Allmänt | | | X | | Övrig del av suterrängplan är uppbyggd på en uteluftsventilerad kryppgrund vilket också ur fuktsynpunkt bedöms som en riskkonstruktion. Vid stickprovvis fuktkontroll uppmättes förhöjda fuktvärden och därför rekommenderas en fördjupad undersökning, se även kommentar/riskanalys samt bilaga 2 kontroll av konstruktion. |

Huset är även uppförd över krypprundsutrymme. Utifrån erfarenhet betraktas krypprunder som riskkonstruktioner. På grund av förhöjd fuktstatus- dels orsakad av fuktvandring från marken/berget och dels orsakad av uteluft som släpps in i grunden främst under den varma tiden av året – kan följdskador med negativ inverkan på såväl byggnaden som inomhusmiljön uppstå i utrymmet och angränsande konstruktioner. Idag finns en kanalfäkt installerad i krypprunden. Tanken med den är att ventilerar bort eventuell lukt i grunden. Men för att avfukta grunden finns möjligheten till att installera en för ändamålet avsedd krypprundsavfuktare för att över tid säkerställa ett torrt klimat i grunden. Se även bilaga 2 kontroll av konstruktion.

Stickprovsvis fuktmätningar utfördes i en träram monterad på vägg mot källare. Fuktkvoten mättes till 23,2 % vilket är över det kritiska gränsvärdet för mikrobiell tillväxt. I grunden noterades en normal lukt.

Notera att stickprovsmässig undersökning är utförd samt att mätvärden normalt sett kan variera över årstiderna. För att säkert fastställa krypgrundens kondition och fuktstatus måste en mer omfattande undersökning utföras.
