Besiktningssprotokoll

Anticimex Försäkringsbesiktning i samarbete med Fastighetsbyrån

| Fastighetsbeteckning: Odal mannen 12 | |
| Fastighetsadress: Målvägen 17 | |

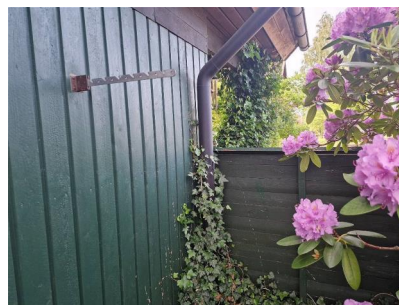
Växter finns i anslutning till byggnaden.

När det finns rabatter och växter nära byggnaden finns risk att fukt stannar kvar i väggarna. Detta kan i sin tur orsaka invändiga fuktskador. Växternas rötter kan också sätta dräneringsledningen ur funktion.

Området närmast huset rekommenderas att vara fritt från växtlighet.

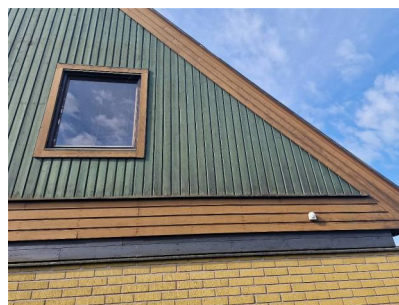
Fasadpanelen är i behov av målning/underhåll.

Fasadbeklädnad och träkonstruktioner där målningsbehov finns riskerar att få fukt- och rötskador på grund av sämre vattenavvisande förmåga.

För att öka livslängden på fasadbeklädnaden rekommenderas målning och underhåll.

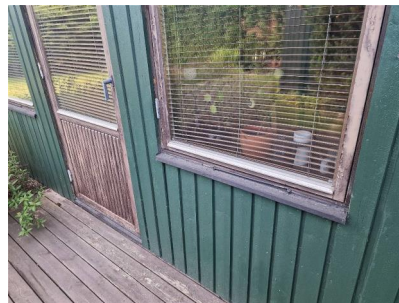
Fönster är i behov av målning/underhåll.

Fönsterbågar och fönsterkarmar där målningsbehov finns riskerar att få fukt- och rötskador på grund av sämre vattenavvisande förmåga.

För att öka livslängden på fönster rekommenderas målning och underhåll.

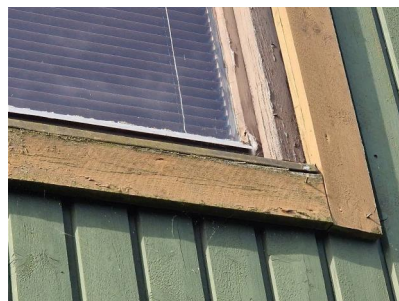
Fönsterbleck är otäta vid infästningar samt korta på fönster övre plan mot norr.

Eftersom fönsterblecken är otäta finns risk att vatten rinner in i väggen vilket i sin tur kan leda till fuktskador i väggkonstruktionen.

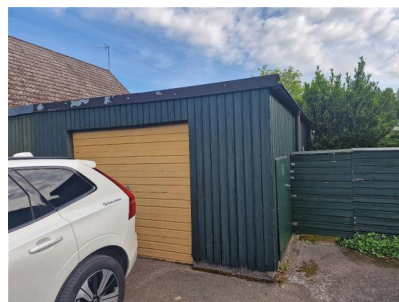
Fasadpanelen, dörr och port är i behov av målning/underhåll. Delvis rötskador i panel, rekommenderas att bytas innan ommålning.

Fasadbeklädnad och träkonstruktioner där målningsbehov finns riskerar att få fukt- och rötskador på grund av sämre vattenavvisande förmåga.

För att öka livslängden på fasadbeklädnaden rekommenderas målning och underhåll.

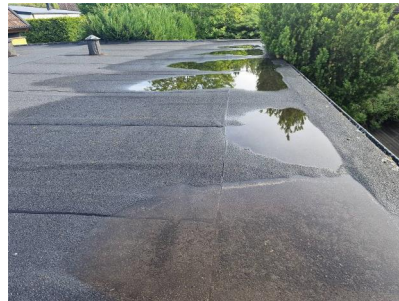
Vatten blir stående på tak.

Med vatten stående på taket ökar risken för inläckage med eventuella fuktskador som möjlig följd.

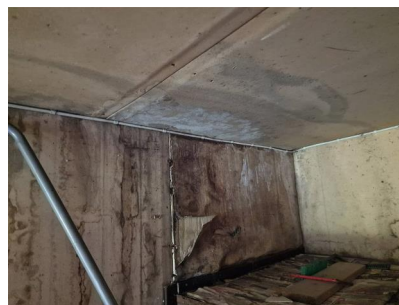
Fuktskador i gipsskivor på vägg och tak.

Vid renovering rekommenderas att bakomliggande konstruktion kontrolleras.
