**Fastighetsuppgifter**

Leksberg 4:38

Sjöängen 29

## Bilaga 1 för kontroll av valda konstruktioner

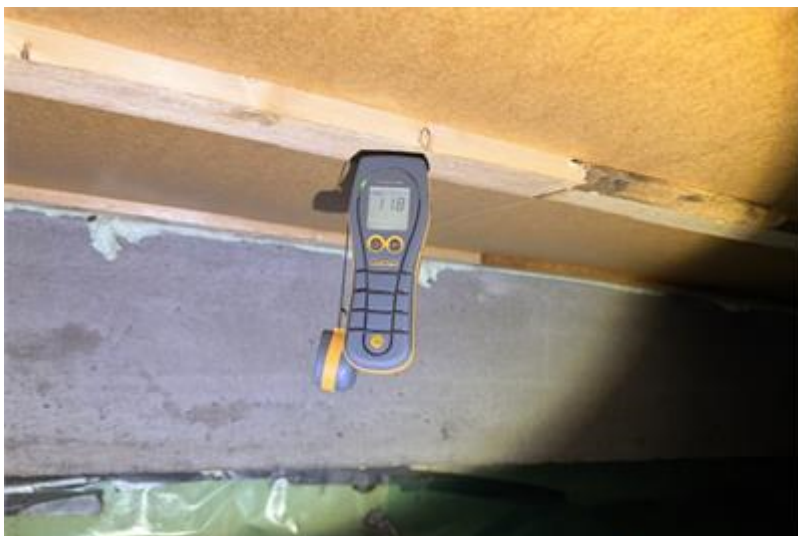
Fuktkvoten i bjälklagets undersida uppmättes till 12%.  
Det kritiska gränsvärdet för mikrobiell tillväxt brukar anges till ca 15-17% fuktkvot (FK).

Avfuktare finns monterat i krypgrunden.

Regelbunden tillsyn och kontroll av avfuktningsanläggningens funktion krävs.
