Fastighetsuppgifter

Fastighetsbeteckning
Tofta Krokstäde 1:200
Adress
Rönnstigen 18
62266 Gotlands Tofta

**Besiktningssuppgifter**

Uppdragsnummer	IO105
Besiktningsdatum	2026-06-15
Besiktningföretag	Oskar Olofsson Byggkonsult AB
Besiktningförrättare	Oskar Olofsson
Närvarande	Säljare
Giltig till och med	2027-06-15

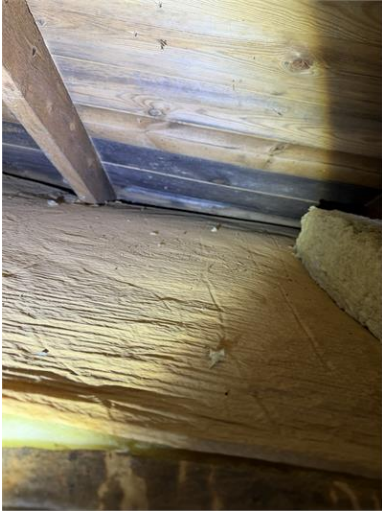
Besiktningresultat					
Bedömningsskala: 1 = Utan anmärkning, 2 = Påpekande, 3 = Bör åtgärdas, 4 = Ej besiktningsbart					
Byggnadsdel	1	2	3	4	Anmärkning
Vind		X			Mikrobiell påväxt förekommer på underlagstakets undersida, se kommentar/riskanalys.
Parallelltak (Vid Kök och badrum)				X	Parallelltaket är en parallellisolerad takkonstruktion som inte är en besiktningsbar byggnadsdel.
Entré	X				
matplats	X				
Kök		X			-Fuktskydd saknas under diskbänkens vatteninstallationer. -Fuktskydd saknas under kyl/frys. -Ej vattentäcker under varmvattenberedaren
Vardagsrum	X				
Sovrum	X				
WC/ Dusch		X			-Golvbrunn i utrymmet är ej besiktningsbar. -Hela golvet lutar ej mot golvbrunn. - Yta bakom och under duschkabin är ej besiktningsbar. -.Utrymmet har äldre standard och den tekniska livslängden är passerad, kommande renoveringsbehov.
Plintgrund.		X			En plintgrund är en enklare konstruktion som kan medföra sättningar och ojämna golv. Delar av grunden är ej besiktningsbar och dess kondition på dessa platser kan därför inte bedömas.

Vid okulär besiktning av takkonstruktionen noterades missfärgningar på råsponten, vilket indikerar tidigare fuktpåverkan. Någon aktiv fuktpåverkan kunde dock inte fastställas vid besiktningstillfället.

-Byggnaden bedöms ha begränsad ventilation avseende både till- och frånluft. Detta kan medföra en otillräcklig luftomsättning i bostaden samt ökad fuktbelastning i fuktkänsliga konstruktioner vilket i sin tur kan bidra till risk för mikrobiell påväxt, exempelvis i vindsutrymmet. Åtgärder för att förbättra ventilationen bör därför övervägas.

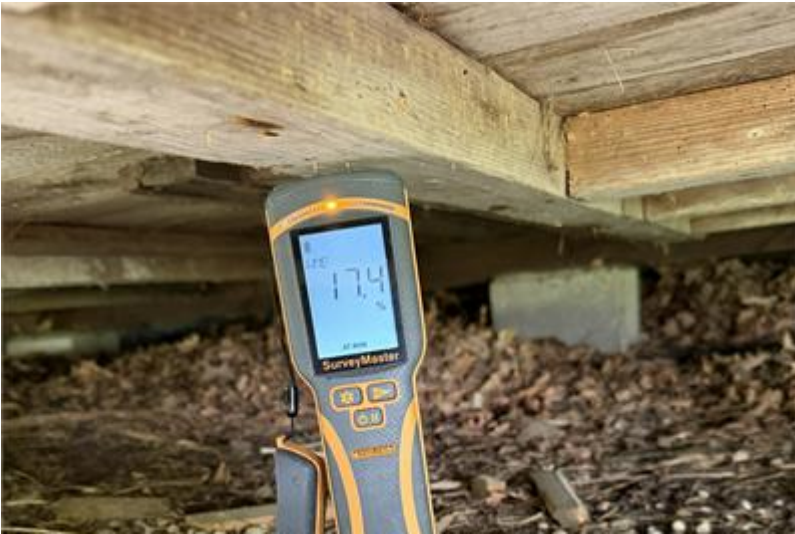
Byggnadsdel	Plintgrund
Konstruktionsdel	Trossbotten
Konstruktionsuppbyggnad

- Det kritiska gränsvärdet för mikrobiell tillväxt brukar anges till ca 15-17% fuktkvot (FK).
- Notera att stickprovsmässig undersökning är utförd samt att mätvärden normalt sett kan variera över årstiderna. För att säkert fastställa konstruktionens kondition och fuktstatus måste en mer omfattande undersökning utföras.
