ÖVERLÅTELSEBESIKTNING

Bräcke Ansjö 3:78
Hantverkarsvägen 8, 844 61 Kälarne

Namn: Magnus Faxbrink
Uppdragsnummer: BBN-S-2026-1023-J

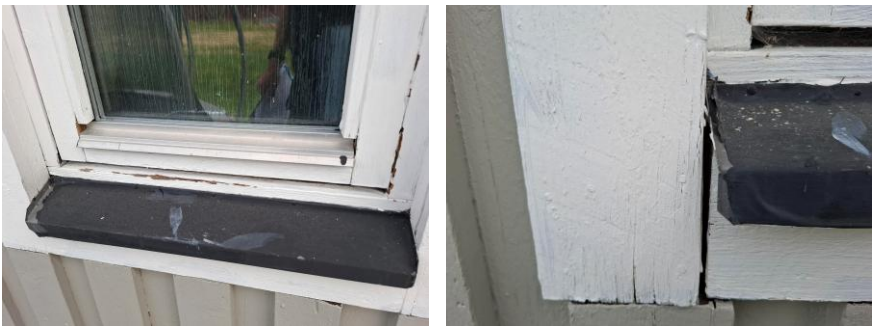
Mark	1	--
Grund/ Hussockel	2	Fuktbindande växtlighet förekommer mot grundmur.
Fasad	2	Mindre färgflagnad och torrsprickor förekommer på fasad och fasaddetaljer.
Fönster	2	Färgflagnad och torrsprickor förekommer på fönster. Otätheter förekommer på vissa fönsterbleck.

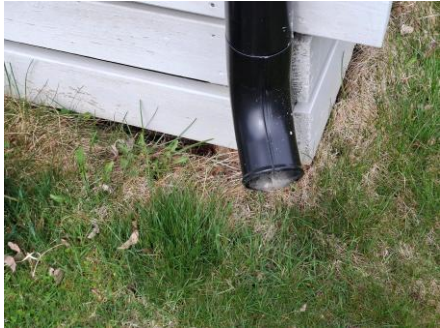
Dörrar	1	--
Avvattning	3	Stuprör avslutas nära hus, vatten leds ej bort från grundläggning. Risikanalyt: Takavvattning som inte leds bort från huset och/eller har brister ökar fuktbelastningen på grundmur, fasad och krypgrund med fuktrelaterade skador som möjlig följd.

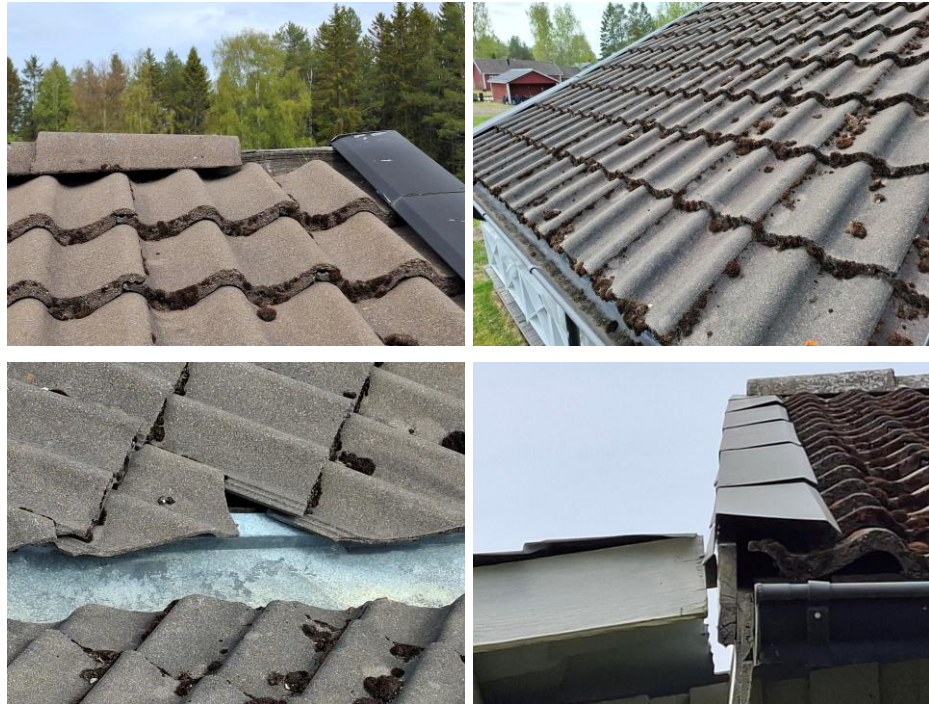
Yttertak

3 Äldre yttertak med betongpannor.

Nockpanna saknas på entrétak.

Del av gavelplåt sitter löst.

Färgflagnad och mindre rötskador förekommer på enstaka vindskivor.

Fotplåtar saknas mot hängrännor.

Ett antal spruckna takpannor finns på tak och i ränndalar.

Mosspåväxt förekommer.

Takpannor, plåtdetaljer och underlagstak har en begränsad livslängd. Husets taktäckning är äldre och brister förekommer, i och med det finns en risk att taket har ett minskat motstånd mot vatteninträngning. Detta kan leda till fuktskador på takkonstruktionen/underliggande konstruktioner vilket kan resultera i mikrobiella skador.

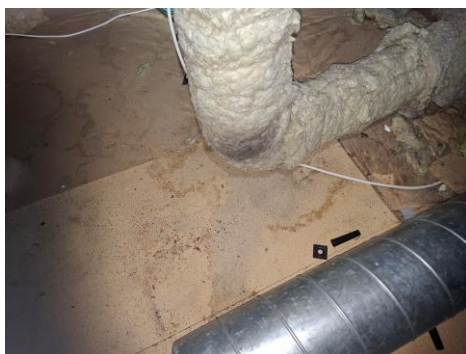
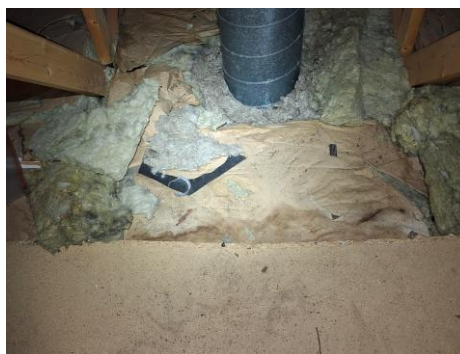
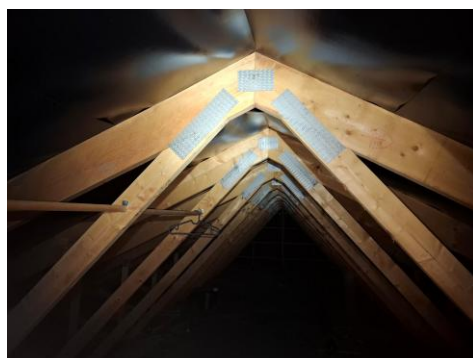
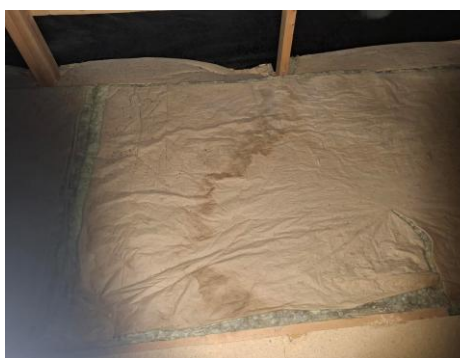
Vind

- 3 Underlagstaket består av plastfolie.

Fuktfläckar förekommer i mindre utsträckning på vindbjälklagets ovansida/genomföringar i tak i utrymmet

När underlagstaket består av träfiberskivor utan yttre täckning av papp under takbeklädningen finns risk att regnvatten/snö kan tränga in i skivskarvar och/eller andra otätheter med läckage och fuktrelaterade skador i vindsutrymmet och på underliggande konstruktioner som följd.

Underlagstaket av träfiberskivor kan även drabbas av fuktskador. Denna typ av underlagstak ställer högre krav på underhåll av yttertak.

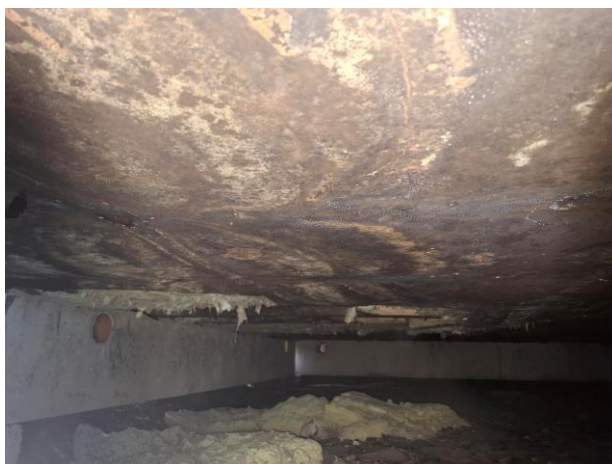
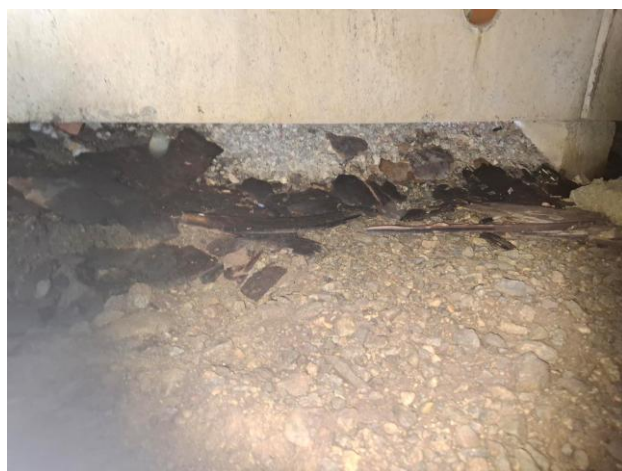
Krypgrund

4 Uteluftsventilerad krypgrund.

Flertalet blindbottenskivor/träfiberskivor har lossnat från blindbotten.

Mikrobiell påväxt, fuktfläckar och rötskadade konstruktionsdelar förekommer på blindbotten/trossbotten.

Mikrobiellt angripet organiskt material förekommer på mark.

Mikrobiell lukt upplevs i utrymmet.

Fuktskydd saknas mot mark.

Fukt, mikrobiell påväxt och rötskador förekommer i krypgrunden. För att utreda orsaken till och omfattningen av de skador som noterats i krypgrunden rekommenderas att en fortsatt teknisk utredning utförs.

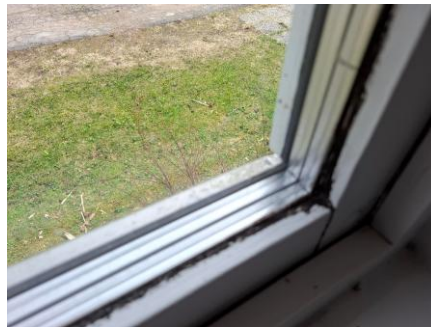
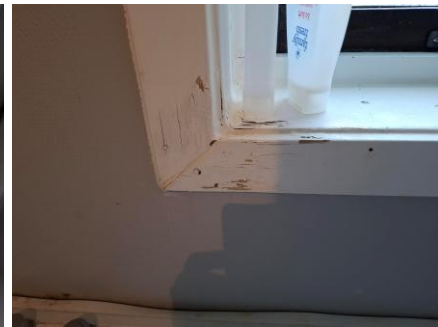
- 3 Husets ventilation består av mekanisk ventilation som under perioder inte använts och tilluftsventiler i sov/allrum som varit stängda.
Kondensfläckar/viss mikrobiell påväxt finns på fönstrens insida vilket indikerar att bostadens allmänventilation har varit otillräcklig under perioder.
Fuktfläckar förekommer vid flertalet frånluftsventiler.
Boverket rekommenderar att all luft i en bostad ska bytas ut på två timmar,
Observera att ingen besiktning av bostadens ventilationssystem ingår i besiktningsuppdraget.

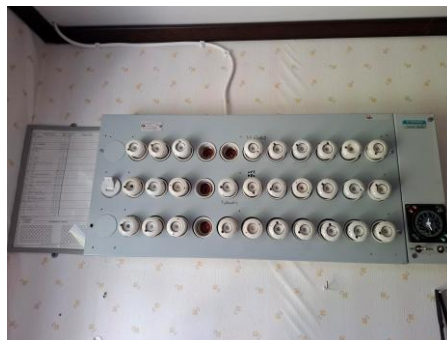
- 3 Elinstallationer är till större del från nybyggnadsår med gångsäkringar och både ojordade och jordade el-uttag. Jordfelsbrytare saknas. Grupp-schema finns. Flera propphuvar saknas på elcentral vilket medför risk för kroppsskada. Observera att ingen besiktning av bostadens elsystem ingår i besiktningsuppdraget.

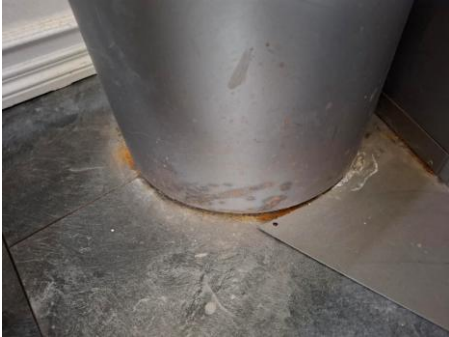
Entréhall/ Passage	2	<p>Fuktfläck finns vid frånluftsventil i tak.</p> <p>Rostfläckar/mindre fuktfläckar finns på golvplåt vid braskamin.</p>

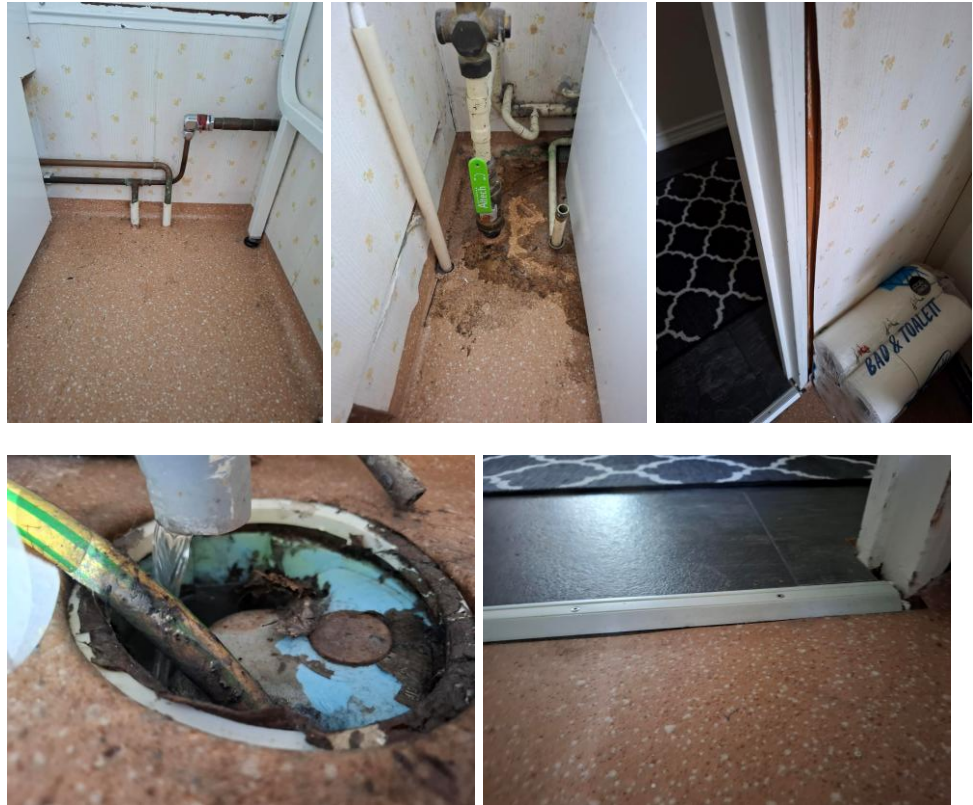
Allrum	1	--
Sovrum 1	1	--
Kök	2	<p>Allmänna noteringar baserad på rekommendationer från de flesta hemförsäkringsbolagen:</p> <p>Fuktskydd saknas under kyl/frys.</p> <p>Väggfäste saknas till avloppslang för diskmaskin.</p>
Tvättstuga	3	<p>Äldre våtrum i behov av renovering.</p> <p>Rör genomföringar finns i golv.</p> <p>Klämring i avloppsbrunn i golvbrunn sitter löst.</p> <p>Yt-tätskikt har lossnat/har skador på flertalet ställen.</p> <p>Våtrumsröskel saknas.</p> <p>Risakanalys:</p> <p>Då funktionen, som innebär att ytskiktet/tätskiktet skall vara vattentätt är nedsatt och brister förekommer i utrymmet, finns risk att vatten tränger igenom ytskiktet/tätskiktet med fuktrelaterade skador/vattenskador i omkringliggande konstruktioner som följd. Vid renovering av äldre våtrum har man att förvänta sig att mindre bakomliggande skador kan förekomma och byte av visst bakomliggande material anses som normalt.</p>

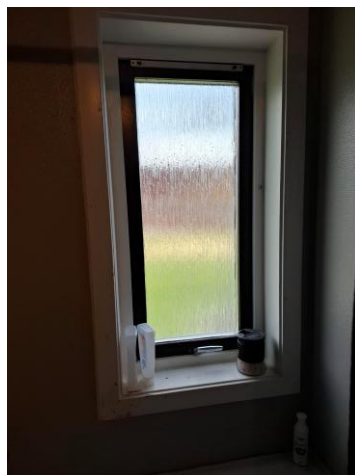
Bad/Wc

- 3 Utrymmet har delvis äldre yt-tätskikt.
Fönster är placerat i utrymme för dusch. Kondensfläckar och färgsläpp finns på fönster
Golvbrunn under badkar var ej besiktningbar vid besiktningstillfället.

Då funktionen, som innebär att ytskiktet/tätskiktet skall vara vattentätt är nedsatt och brister förekommer i utrymmet, finns risk att vatten tränger igenom ytskiktet/tätskiktet med fuktrelaterade skador/vattenskador i omkringliggande konstruktioner som följd. Vid renovering av äldre våtrum har man att förvänta sig att mindre bakomliggande skador kan förekomma och byte av visst bakomliggande material anses som normalt.

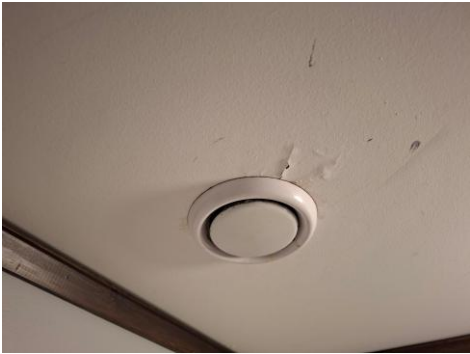
Sovrum 2	2	Mindre fuktfläck finns vid frånluftsventil i tak.

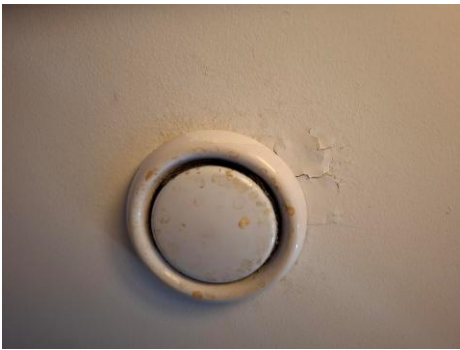
Sovrum 3	1	--
Sovrum 4	1	--
Klädkammare	2	Mindre fuktfläck finns vid frånluftsventil i tak.
