Björstorp 2:27

Gyövägen 25

| Uppdragsnummer | G38944 |
| Besiktningsdatum | 2026-06-16 |

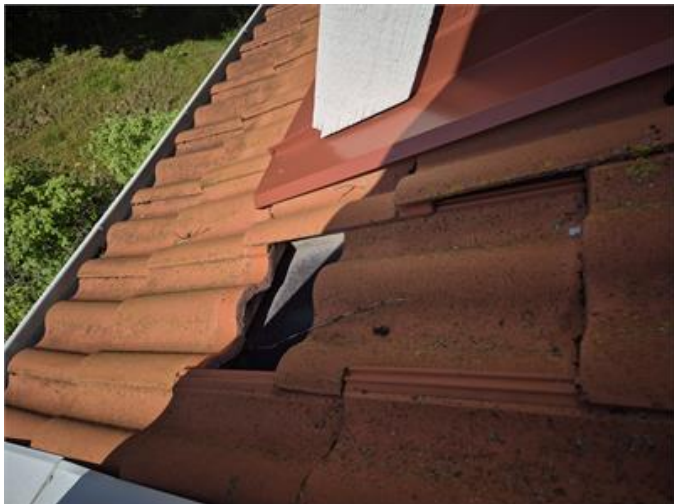
En betongpanna saknas intill balkong, vidare undersökning rekommenderas för att konstatera om det medfört till fuktskada.

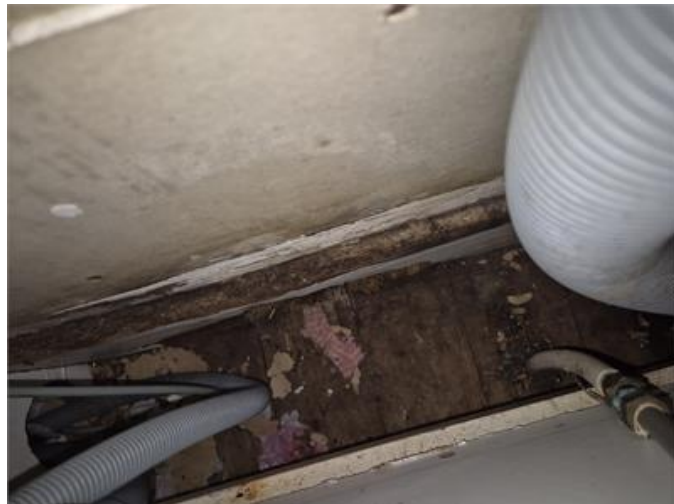
| Besiktningresultat | | | | | |
|---|---|---|---|---|---|
| Kök | | | X | | I vaskskåpet förekommer fuktskada. Vidare undersökning rekommenderas utföras för bedömning av åtgärd. |

Fuktskada i botten av vask skåpet.

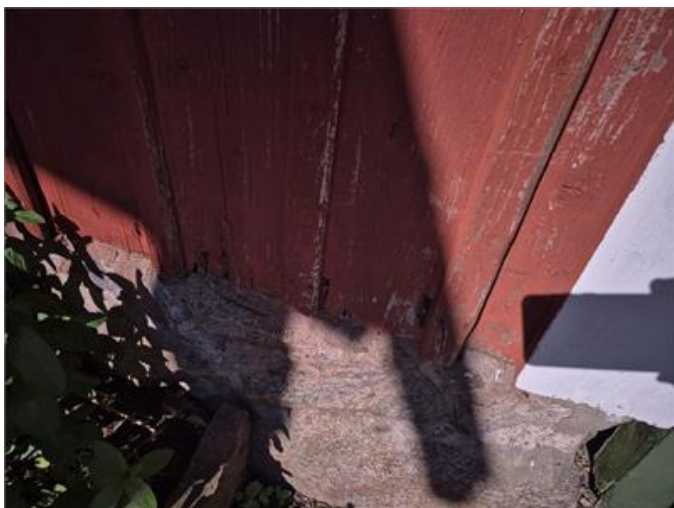
| Besiktningresultat | | | | | |
|---|---|---|---|---|---|
| Fasad | | | X | | Huset har målningsbehov. Torrspäckor/skador förekommer i panel vid balkongen med delvis bytesbehov. Rötskador förekommer i nedre del av fasad/vägg på norrsidan av huset, omfattningen rekommenderas undersökas vidare. |

Rötskada i nedre del av panel/vägg.

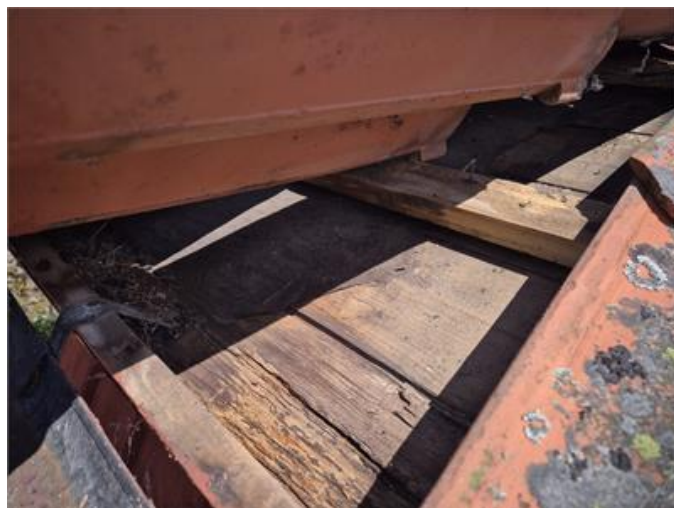
**GÄSTSTUGAN:** Vid stickprovskontroll av taket under tegelpannor noterades att undertakspappen är skadad samt noterades spår av fuktskador i läkt och i svall. Det rekommenderas att undertaket åtgärdas, tegelpannor kan med fördel läggas tillbaka. Rötskada i dörrtröskel till dörr på långsida. Huset har målningsbehov. Torrprickor förekommer i en del beklädnadsbräddor. Något fönsterparti var svårare att öppna. Hängrännor är rostangripna.

Skador i undertak till gäststugan.

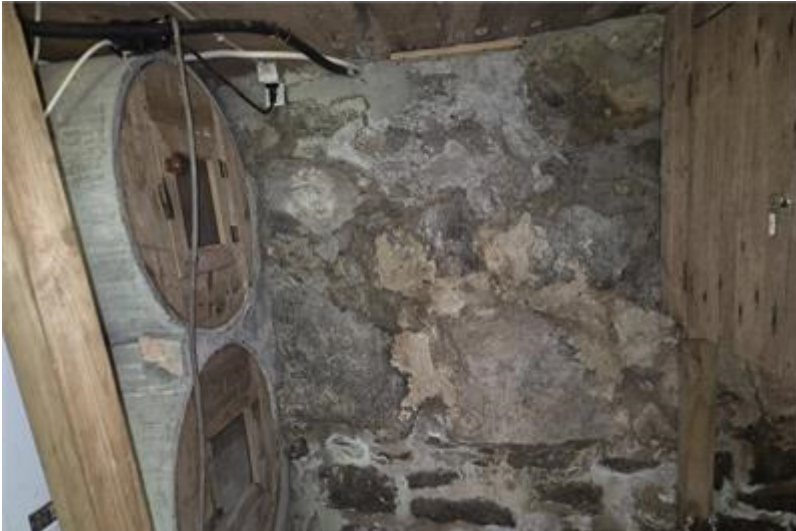
## Bilaga 1 för kontroll av valda konstruktioner

**GRÅSTENSKÄLLAREN:** Spår efter fukt/vatten förekommer tränga in förekommer i källaren och kan förväntas då det inte finns något utvändigt fuktskydd mot källarväggar. Kondensdroppar förekommer på gråstensväggar. Kontroll av konstruktion visade fuktkvoter på över 30% i bjälklaget. Risk för mikrobiell tillväxt föreligger om fuktkvoten ligger runt 16-17% och däröver. Risk för rötskador föreligger vid fuktkvoter på 28% och däröver.

Kontroll av konstruktion visade fuktkvoter på över 30% i bjälklaget. Risk för mikrobiell tillväxt föreligger om fuktkvoten ligger runt 16-17% och däröver. Risk för rötskador föreligger vid fuktkvoter på 28% och däröver.

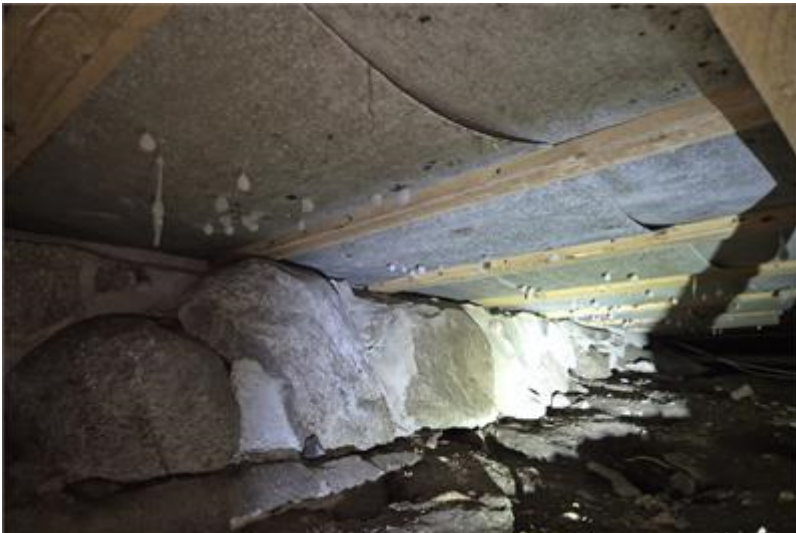
## Bilaga 2 för kontroll av valda konstruktioner

**KRYPGRUNDEN:** Marken var fuktig och mikrobiellt angripen. Mikrobiell lukt och lukt av jord upplevdes i utrymmet. Kontroll av konstruktion visade fuktkvoter på upp till 25% i underslagsbräddor till bjälklaget. Risk för mikrobiell tillväxt föreligger om fuktkvoten ligger runt 16-17% och däröver. Det förekommer rikligt med kokonger efter källarspindlar i bjälklaget. Källarspindlar trivs i fuktigare miljöer.

Kontroll av konstruktion visade fuktkvoter på upp till 25% i underslagsbrädor till bjälklaget. Risk för mikrobiell tillväxt föreligger om fuktkvoten ligger runt 16-17% och däröver.

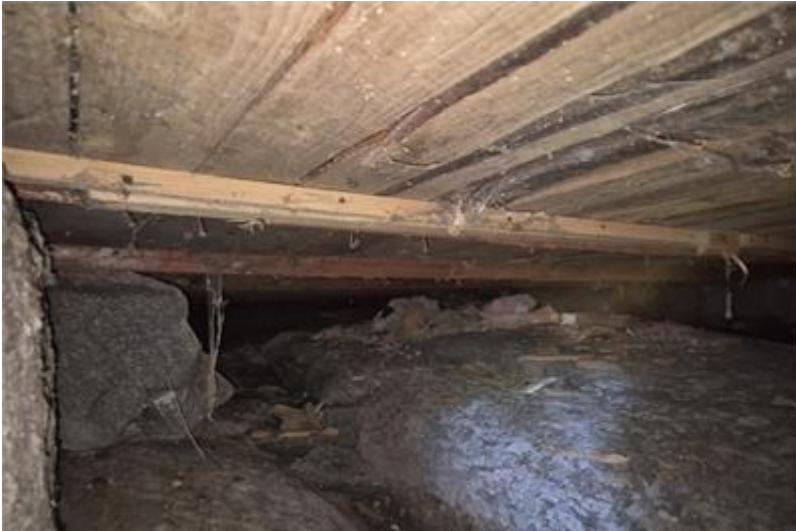
## Bilaga 4 för kontroll av valda konstruktioner

**KRYPGRUND gäststugan:** En krypgrund är en riskkonstruktion med avseende på fukt- och mikrobiella skador. Se även protokollets näst sista sida Pos. 10. Besiktning kunde delvis utföras via en ventil som togs bort i sockel. Okulärt noterades inga fuktskador i bjälklaget. Kontroll av konstruktion visade fuktkvot på 16% i bottenbjälklaget. Risk för mikrobiell tillväxt föreligger om fuktkvoten ligger runt 16-17% och däröver. Fuktkvoten i en krypgrund växlar med årstiderna. I normalfallet är fuktbelastningen mot krypgrunden som högst under sommartid (juni-augusti) för att vara lägre under övriga månader över året.

Kontroll av konstruktion visade fuktkvot på 16% i bottenbjäklaget. Risk för mikrobiell tillväxt föreligger om fuktkvoten ligger runt 16-17% och däröver.
