Annestorp 22:87

Annestorpsvägen 10C

Byggnadsbeskrivning  
2-plans mellanliggande radhus med krypgrund

Byggnadsår  
1965

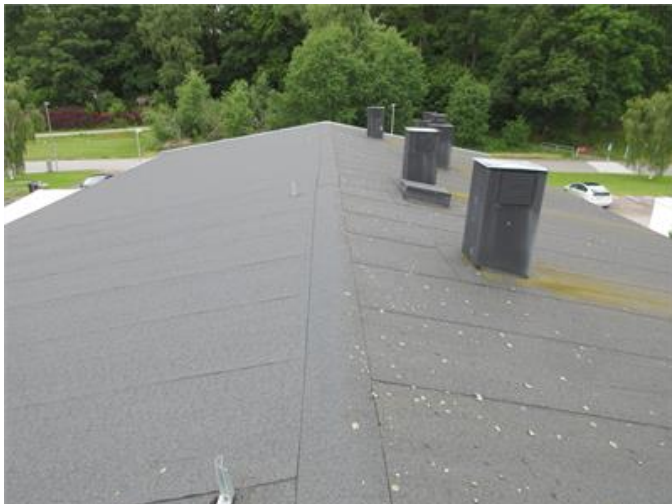
| Besiktningsresultat | | | | | |
|---|---|---|---|---|---|
| Yttertak | | X | | | Inga uppgifter finns på takpappens ålder men beroende på tillverkare och kvalitet uppskattas livslängden till ca 20 år (bild 1). |

Bild visar takpapp på tak.

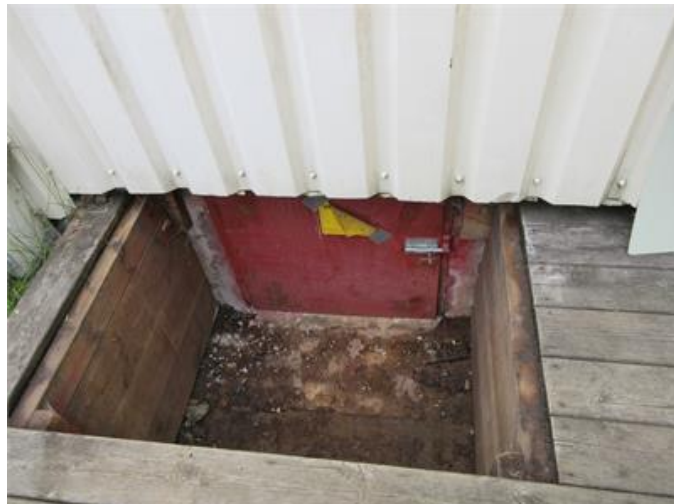
| Besiktningsresultat | | | | | |
|---|---|---|---|---|---|
| Krypgrund | | X | | | Grundkonstruktion krypgrund bedöms ur fuktsynpunkt som riskkonstruktioner. Stickprovsvis fuktkontroll är utförd, se kommentar/riskanalys samt bilagan kontroll av konstruktion. Luckan till krypgrunden är vid husets gavel (se bild 2). |

**Krypgrund:** Byggnaden är uppförd över krypgrundsutrymme. Utifrån erfarenhet betraktas krypgrunder som riskkonstruktioner. På grund av förhöjd fuktstatus- dels orsakad av fuktvandring från marken och dels orsakad av uteluft som släpps in i grunden främst under den varma tiden av året – kan följdskador med negativ inverkan på såväl byggnaden som inomhusmiljön uppstå i utrymmet och angränsande konstruktioner (t.ex. överliggande bjälklag och uppreglad golvkonstruktion). Se även bilagan kontroll av konstruktion. Observera att krypgrunden tillhör samfällighetens ansvar.

Lucka till krypgrund.

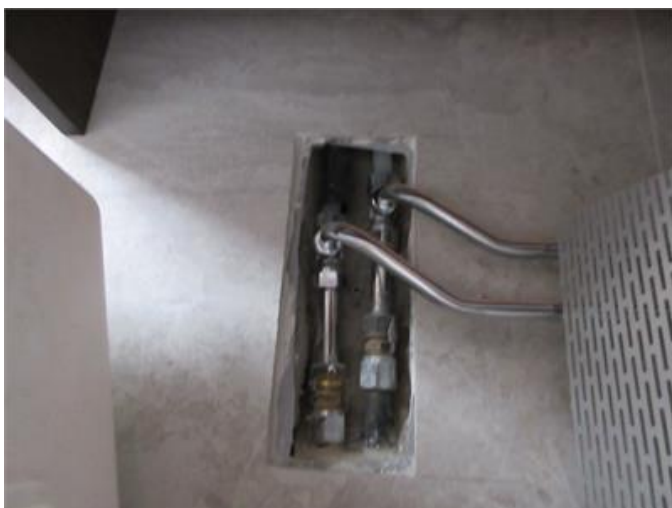
| Besiktningsresultat | | | | | |
|---|---|---|---|---|---|
| Badrum | | X | | | Ett fönster finns placerat i duschzon. I väggen under tvättställskommoden kommer vattenrör ur ut väggen. Det kan inte noteras att det finns något tätskikt applicerat på väggen bakom rören (bild 3), se kommentar/riskanalys. Våtrumsintyg finns. |

**Badrum:** Fönstrets placering i våtzone medför en risk för fuktrelaterade skador i och runt fönster som i en förlängning påverkar byggnaden och inomhusmiljön negativt. Duschvägg kan med fördel monteras framför fönster. Vidare finns inget tätskikt i det lilla utrymmet där vattenrören kommer ut ur väggen. Risk finns därför att fukt kan tränga in i vägg med skador som följd.

Inget tätskikt på vägg bakom vattenrör under tvättställskommod.

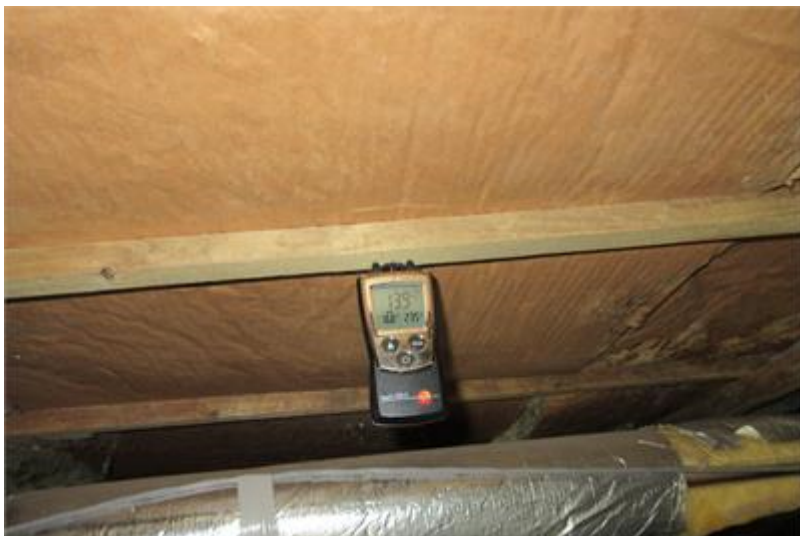
Kritiskt gränsvärde för mikrobiell tillväxt (mögel/bakterier mm) är ca 17 % fuktkvot (FK) i trä och för rötsvampstillväxt ca 28 %.

Två stickprovvis fuktmätningar utfördes i undersidan av tilläggsisolerat golvbjälklag. Fuktkvoten mättes till ca 14 % vilket är under det kritiska gränsvärdet för mikrobiell tillväxt.

Notera att stickprovsmässig undersökning är utförd samt att mätvärden normalt sett kan variera över årstiderna. Det är därför viktigt att krypgrunden ses över med jämna mellanrum gällande fukt och klimat. Enligt uppgift ansvarar samfälligheten för krypgrundskontroller som utförs varje år.
