Besiktningssprotokoll

Anticimex Försäkringsbesiktning i samarbete med Fastighetsbyrån

Fastighetsbeteckning: Stråken 8	
Fastighetsadress: Sedumvägen 16	
Postnummer: 372 39	Ort: Ronneby

Besiktningdatum: 2026-06-16	Protokollnummer: 69751357
Temperatur: 15 °C	Väderlek: Molnigt
Tekniker: Petter Abrahamsson	
E-post: Petter.Abrahamsson@anticimex.se	
Kontor: Karlskrona	
Närvarande: Jens Gummesson (ägare)

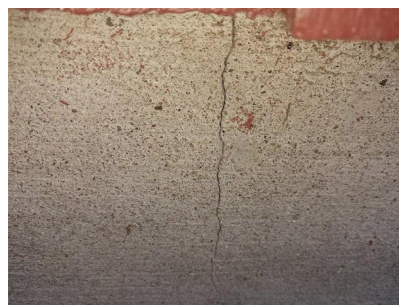
Sprickor finns i sockel.

Dessa bedöms inte ha lett till bakomliggande skador.

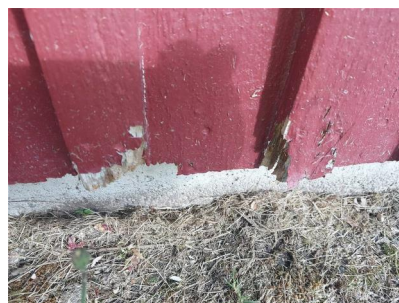
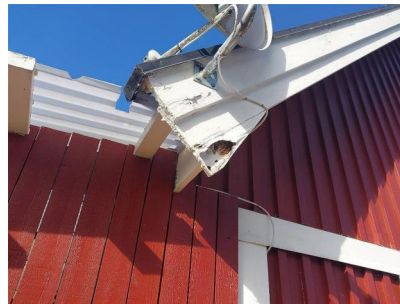
Mindre lokala rötskador finns i fasadpanelen och vindskivor.

Dessa bedöms inte ha lett till bakomliggande skador.

Jag rekommenderar att man byter ut dom rötskadade bitarna framöver.

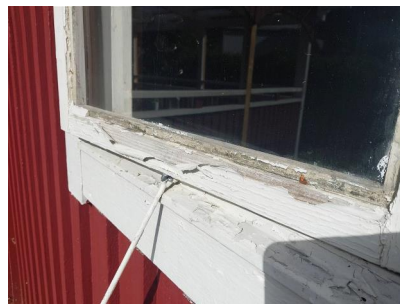
Isolerglas är äldre än 20 år.

Befintliga fönster är äldre vilket betyder att tätningen mellan fönsterrutorna kan vara sämre. Detta kan leda till att missfärgning/imma kan uppstå mellan glasrutorna.

Några fönster är i behov av målning/underhåll.

Fönsterbågar och fönsterkarmar där målningsbehov finns riskerar att få fukt- och rötskador på grund av sämre vattenavvisande förmåga.

För att öka livslängden på fönster rekommenderas målning och underhåll.

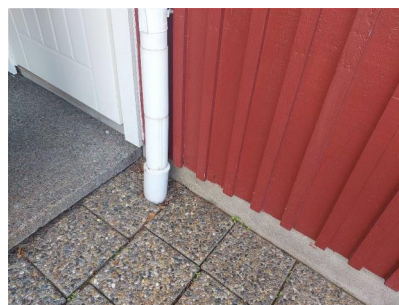
Lövsilar finns inte.

När det saknas lövsilar så finns det risk att det blir stopp i dagvattenledningen.

För att hindra stopp i dagvattenledningar rekommenderas komplettering av lövsilar.

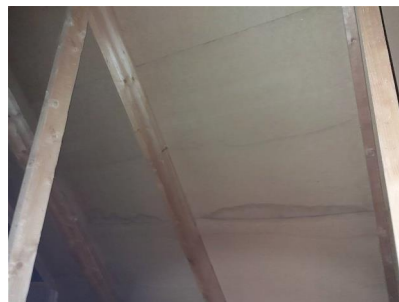
Underlagstaket består av masonitskivor.

Eftersom underlagstaket består av träfiberskivor utan yttre täckning av papp under takbeklädnaden, finns risk vid ogynnsam väderlek att regnvatten/snö tränger in i skivskarvar med läckage på vindsutrymmet som följd. Med tiden kan även träfiberskivorna drabbas av fuktskador.

Fuktkvoten uppmättes till 11%.

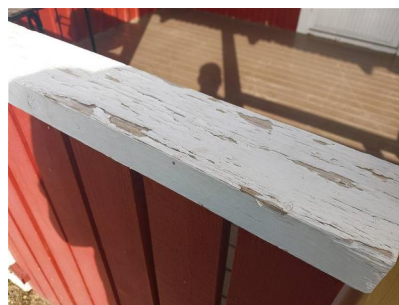
Altanräcke och träkonstruktioner är i behov av målning/underhåll.

Altanräcke och träkonstruktioner där målningsbehov finns riskerar att få fukt- och rötskador på grund av sämre vattenavvisande förmåga.

Vi rekommenderar att du utför målning/underhåll av altan.

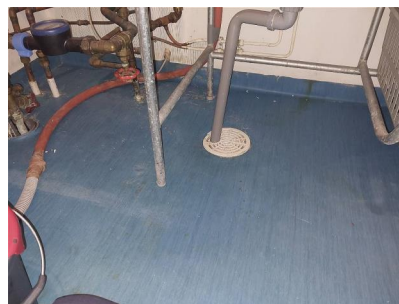
Våtutrymmet har äldre yt-/tätskikt.

Eftersom funktionen, som innebär att ytskiktet/tätskiktet ska vara vattentätt, kan vara nedsatt finns en ökad risk att vatten tränger igenom ytskiktet/tätskiktet med vattenskador i omkringliggande konstruktioner som följd.

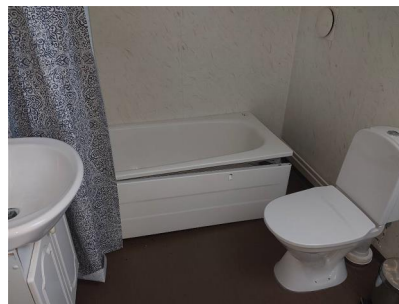
Våtutrymmet har äldre yt-/tätskikt.

Eftersom funktionen, som innebär att ytskiktet/tätskiktet ska vara vattentätt, kan vara nedsatt finns en ökad risk att vatten tränger igenom ytskiktet/tätskiktet med vattenskador i omkringliggande konstruktioner som följd.
