Tången 1:23

Tången 632

Uppdragsnummer	O27640/P5775
Besiktningsdatum	2026-06-12
Besiktningföretag	OBM Besiktning Bohuslän AB
Besiktningförrättare	Lars Olsson
Närvarande	Besiktningssman
Giltig till och med	2027-06-12

Byggnadsbeskrivning 1-planshus grundlagd med platta på mark.	Byggnadsår 1968
Till eller ombyggnad Troligen tillbyggt, oklart när.	Övrigt Hus möblerat, sidobyggnader besiktigas ej.

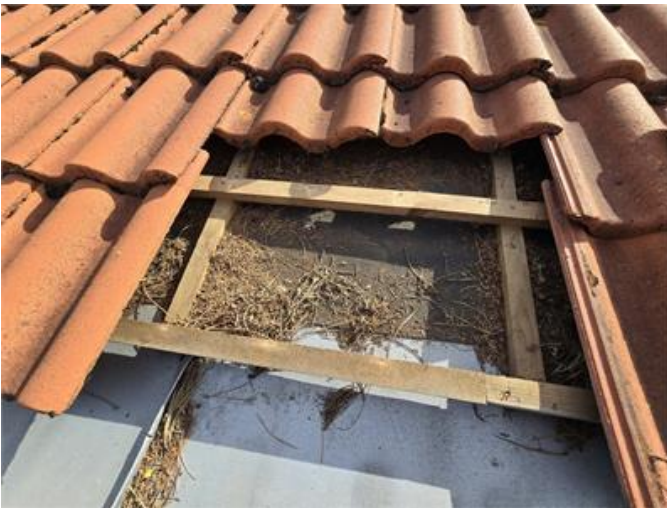
Löv/skräp under pannorna binder fukt med ökad risk för fuktskador i underliggande konstruktion.

Stickprovskontroll under pannor, rikligt med barr/frömjöl.

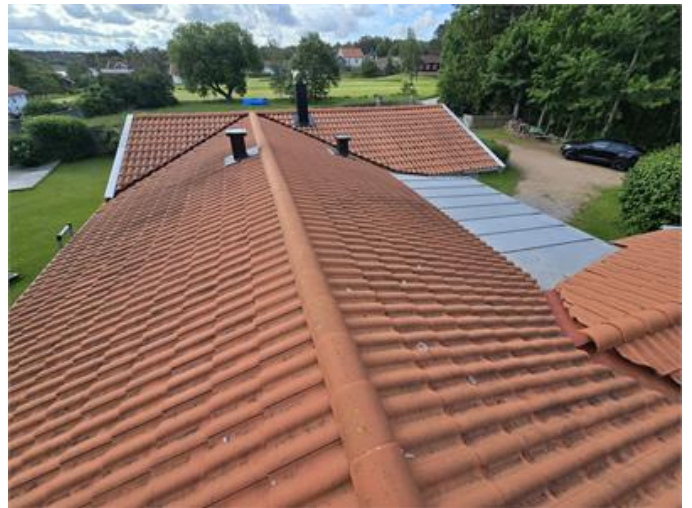
**Yttertak:** Viss mosspåväxt förekommer på takpannorna innebärande ökad risk för fuktpåverkan på underliggande konstruktioner och förkortad livslängd på takpannorna.

Översiktsbild på Tak.

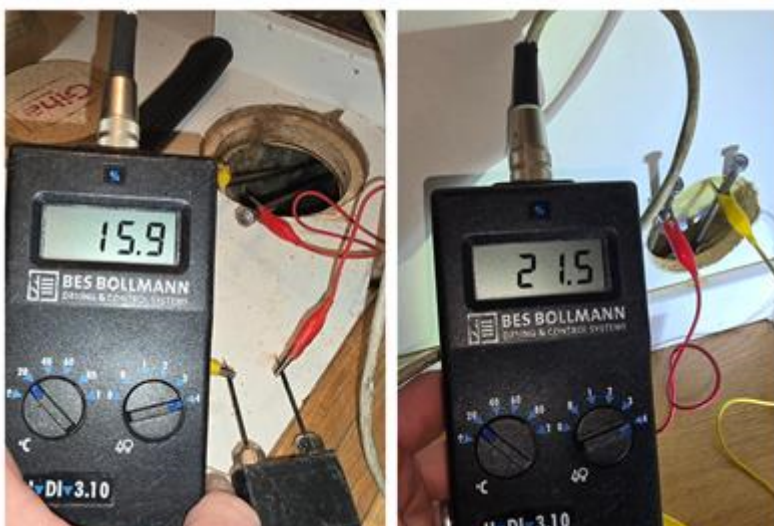
Samtliga mätningar/provhålstagningar är stickprovskontroller. Gränsen för mikrobiell tillväxt i trä går vid ca 17% fuktkvot och mätnadsgraden går vid ca 28%. Kontroll av konstruktion utfördes via provhåll som togs upp i golv i förrådet och i yttervägg i klädkammare.

Fuktkvoten uppmättes till ca 21-22% i ytterväggssyll i klädkammaren och till ca 15-16% i förrådet.

Då förhöjda fuktkvotsvärden uppmätts rekommenderas det att besiktningen kompletteras med en vidare undersökning av en fackman för att kontrollera orsak/omfattning samt lämpliga åtgärder.
