Vinkännaren 10

Revirvägen 16

Bilder och beskrivningar

Bilaga 1 för kontroll av valda konstruktioner

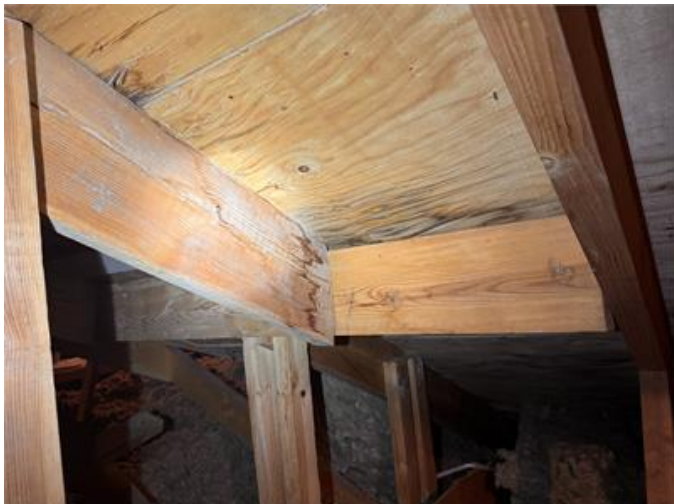
Besiktningresultat					
Bedömningsskala: 1 = Utan anmärkning, 2 = Påpekande, 3 = Bör åtgärdas, 4 = Ej besiktningsbart					
Byggnadsdel	1	2	3	4	Anmärkning
Vind		X			Fuktrelaterade missfärgningar förekommer på underlagstak av board, vilket är relativt normalt för konstruktionstypen. Takets insida bör regelbundet kontrolleras för att fastställa om åtgärdsbehov föreligger.
Parallelltak				X	Ej besiktningsbar konstruktion.
Invändigt					
Hall	X				
Allrum	X				
Sovrum 1	X				
Klädkammare	X				
Sovrum 2		X			Dörr självstängande.
Sovrum 3	X				
Badrum 1		X			-Rör genomföringar i golv i renoverat utrymme är ett avsteg från branschrekommendationerna. -Olämplig placering av rör genomföringar, vilket ökar risken för fuktskador. -Handfatets avloppsstos placerad för nära vägg enligt anvisning. -Manschett är synlig under klämring i golvbrunn, för ev justering bör arbetet utföras av fackman. -En skruv i golvbrunnens klämring är rostig. -Hela golvet lutar inte mot golvbrunn pga klack vid dusch.

Bild visar fuktrelaterade missfärgningar mot underlagstak, hålls under uppsikt.

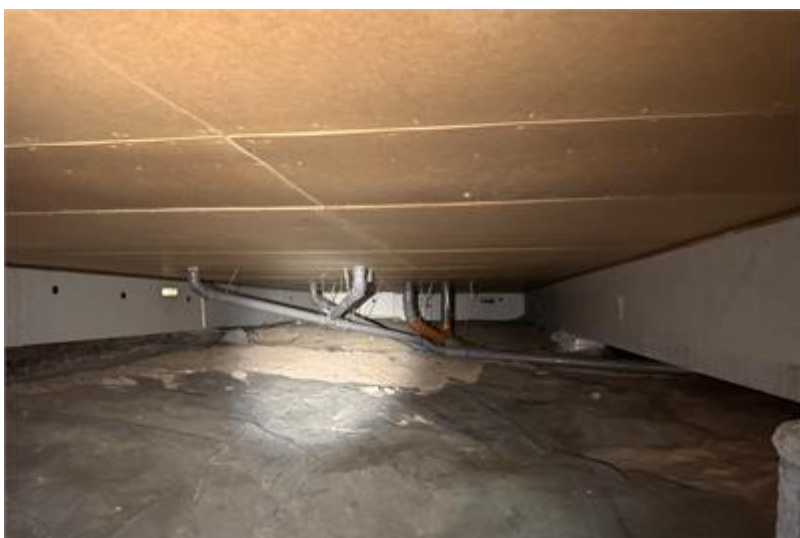
Fuktstatus togs mot trädetaljer i grunden och följande fuktvärden uppmättes. Fuktkvoten uppmättes till ca 12%. Lokalt finns begränsad mängd mikrobiell påväxt mot blindbotten.

Ingen avvikande lukt upplevdes i grunden.
Bild visar del av grunden.

Det kritiska gränsvärdet för mikrobiell tillväxt brukar anges till ca 15-17% fuktkvot (FK).

Grunden bör regelbundet kontrolleras för ev förändringar. Notera att stickprovsmässig undersökning är utförd samt att mätvärden normalt sett kan variera över årstiderna. För att säkert fastställa konstruktionens kondition och fuktstatus måste en mer omfattande undersökning utföras.
