# Besiktningsprotokoll

Anticimex Försäkringsbesiktning i samarbete med Fastighetsbyrån

| Fastighetsadress:<br>Tolycke 4 | |

| Besiktningsdatum:<br>2026-06-12 | Protokollnummer:<br>69748310 |

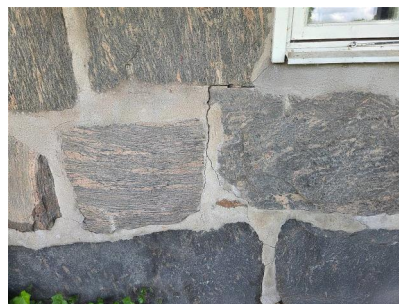
Sprickor finns i naturstenssockel.

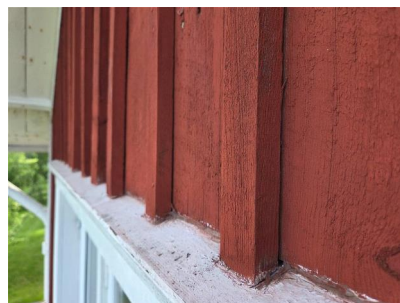
Otätheter förekommer vid några lockpanel ovan fönster.

Otätheterna medför en ökad risk för att fukt tränger in bakom fasaden vilket i sin tur kan orsaka fuktskador.

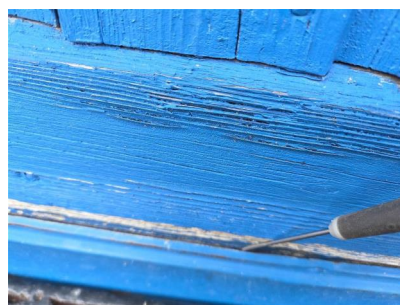
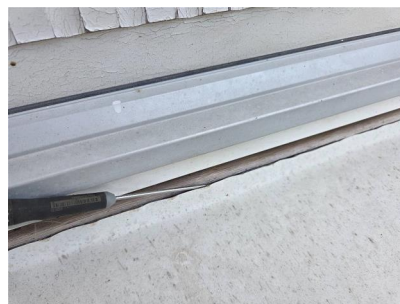
Tröskelbleck vid entrédörr och groventrédörr är otäta vid infästningar.

Eftersom tröskelblecken är otäta finns risk att vatten rinner in i väggen vilket i sin tur kan leda till fuktskador i väggkonstruktionen.

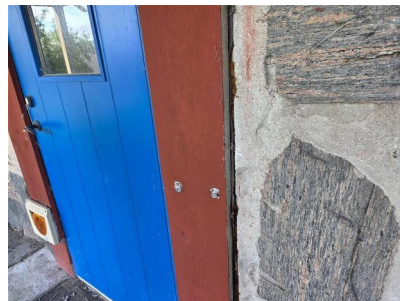
Källardörrens karm täcker inte bakomliggande isolering/konstruktion.

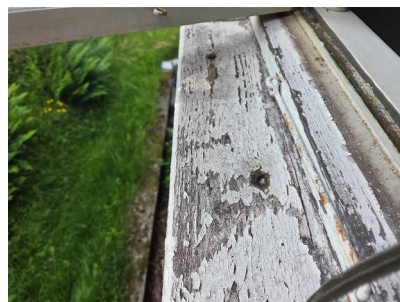
Färgsläpp finns från fönsterbrädor av trä.

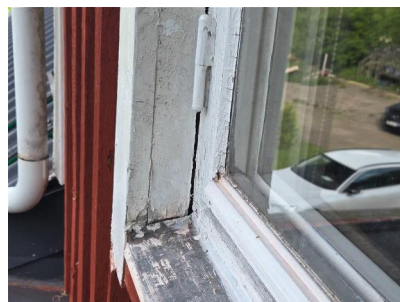
Fönster är otäta vid infästningar.

Eftersom fönster är otäta mot smygen finns risk att vatten rinner in i väggen vilket i sin tur kan leda till fuktskador i väggkonstruktionen.

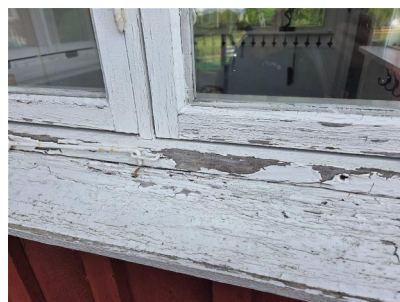
Begynnande rötskada samt rötskada finns i fönsterbleck av trä.

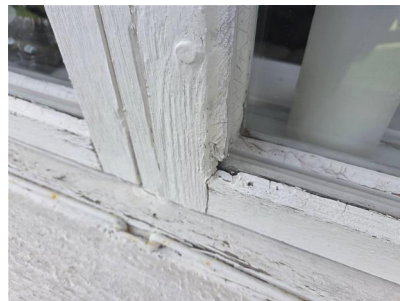
Kittsläpp förekommer.

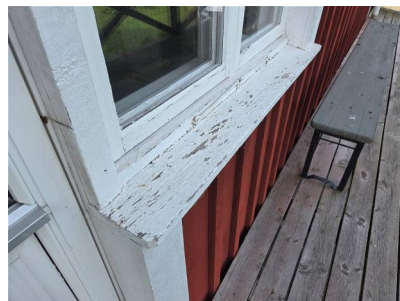
Lös fönsterbräda (solbänk) finns.

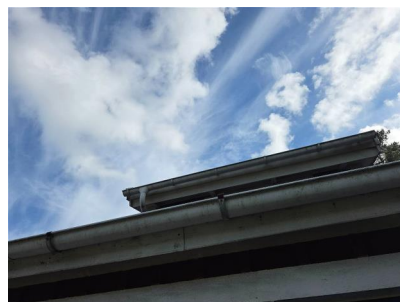
Rostiga hängrännekrokar finns.

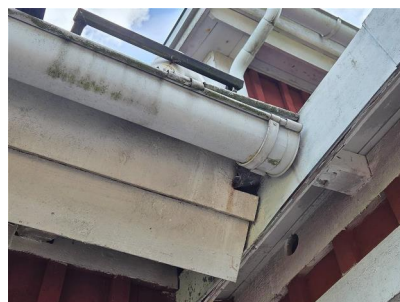
-Del av takavvattningen på verandan släpps fritt.

-Verandans stuprör släpper vatten intill huslivet.

Detta kan medföra en ökad fuktbelastning på grundmur/sockel som i sin tur kan leda till fuktrelaterade skador.

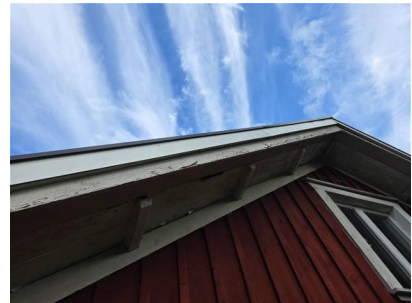
Färgsläpp finns från vindskivor.

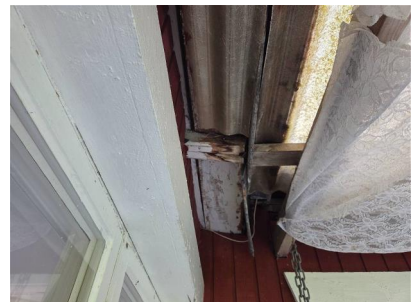
Missfärgning finns i takfotsbjälke vid verandan.

Inga förhöjda fuktindikationer påvisades.

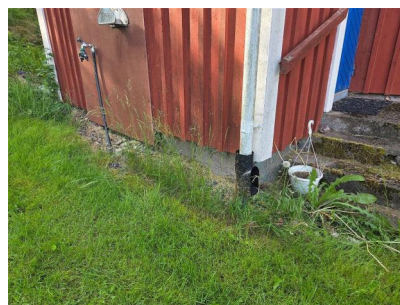
Krypgrunden under sovrummet har ej besiktigats då lucka till utrymmet saknas.

Uteluftsventilerade krypgrunder med bjälklag av organiskt material har ofta fuktskador, som kan resultera i mikrobiella skador (angrepp av mikroorganismer) och i värsta fall rötskador. Krypgrunden har inte kunnat besiktigas eftersom det inte finns någon inspektionslucka in till krypgrunden.

Vi rekommenderar en kompletterande besiktning när en inspektionslucka installerats.

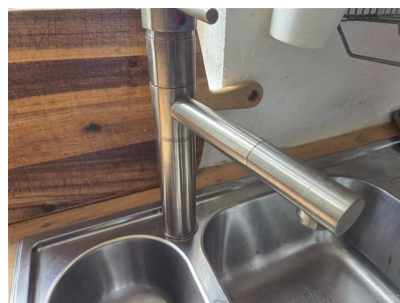
Köksblandaren saknar vridstopp.  
(utloppspipen går att vrida ut över bänkskivan).

Detta kan leda till att vatten rinner ut till omkringliggande konstruktioner med fuktskador som följd.

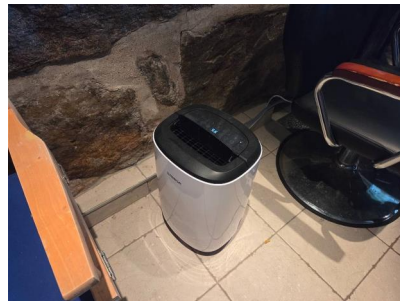
En avfuktare finns i drift i utrymmet.

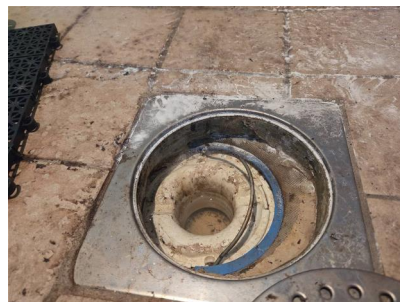
Golvbrunnen är inte placerad direkt under klinkerramen så att delar av klämringen sitter fast i sättbruket.
